# COMO ESTÁ O SOLO DA COMISSÃO DE CÓRREGO DE AREIA?

Assessoria  
Técnica  
Independente  
REGIÃO 3

**NACAB**  
NÚCLEO DE ASSESSORIA  
ÀS COMUNIDADES ATINGIDAS  
POR BARRAGENS

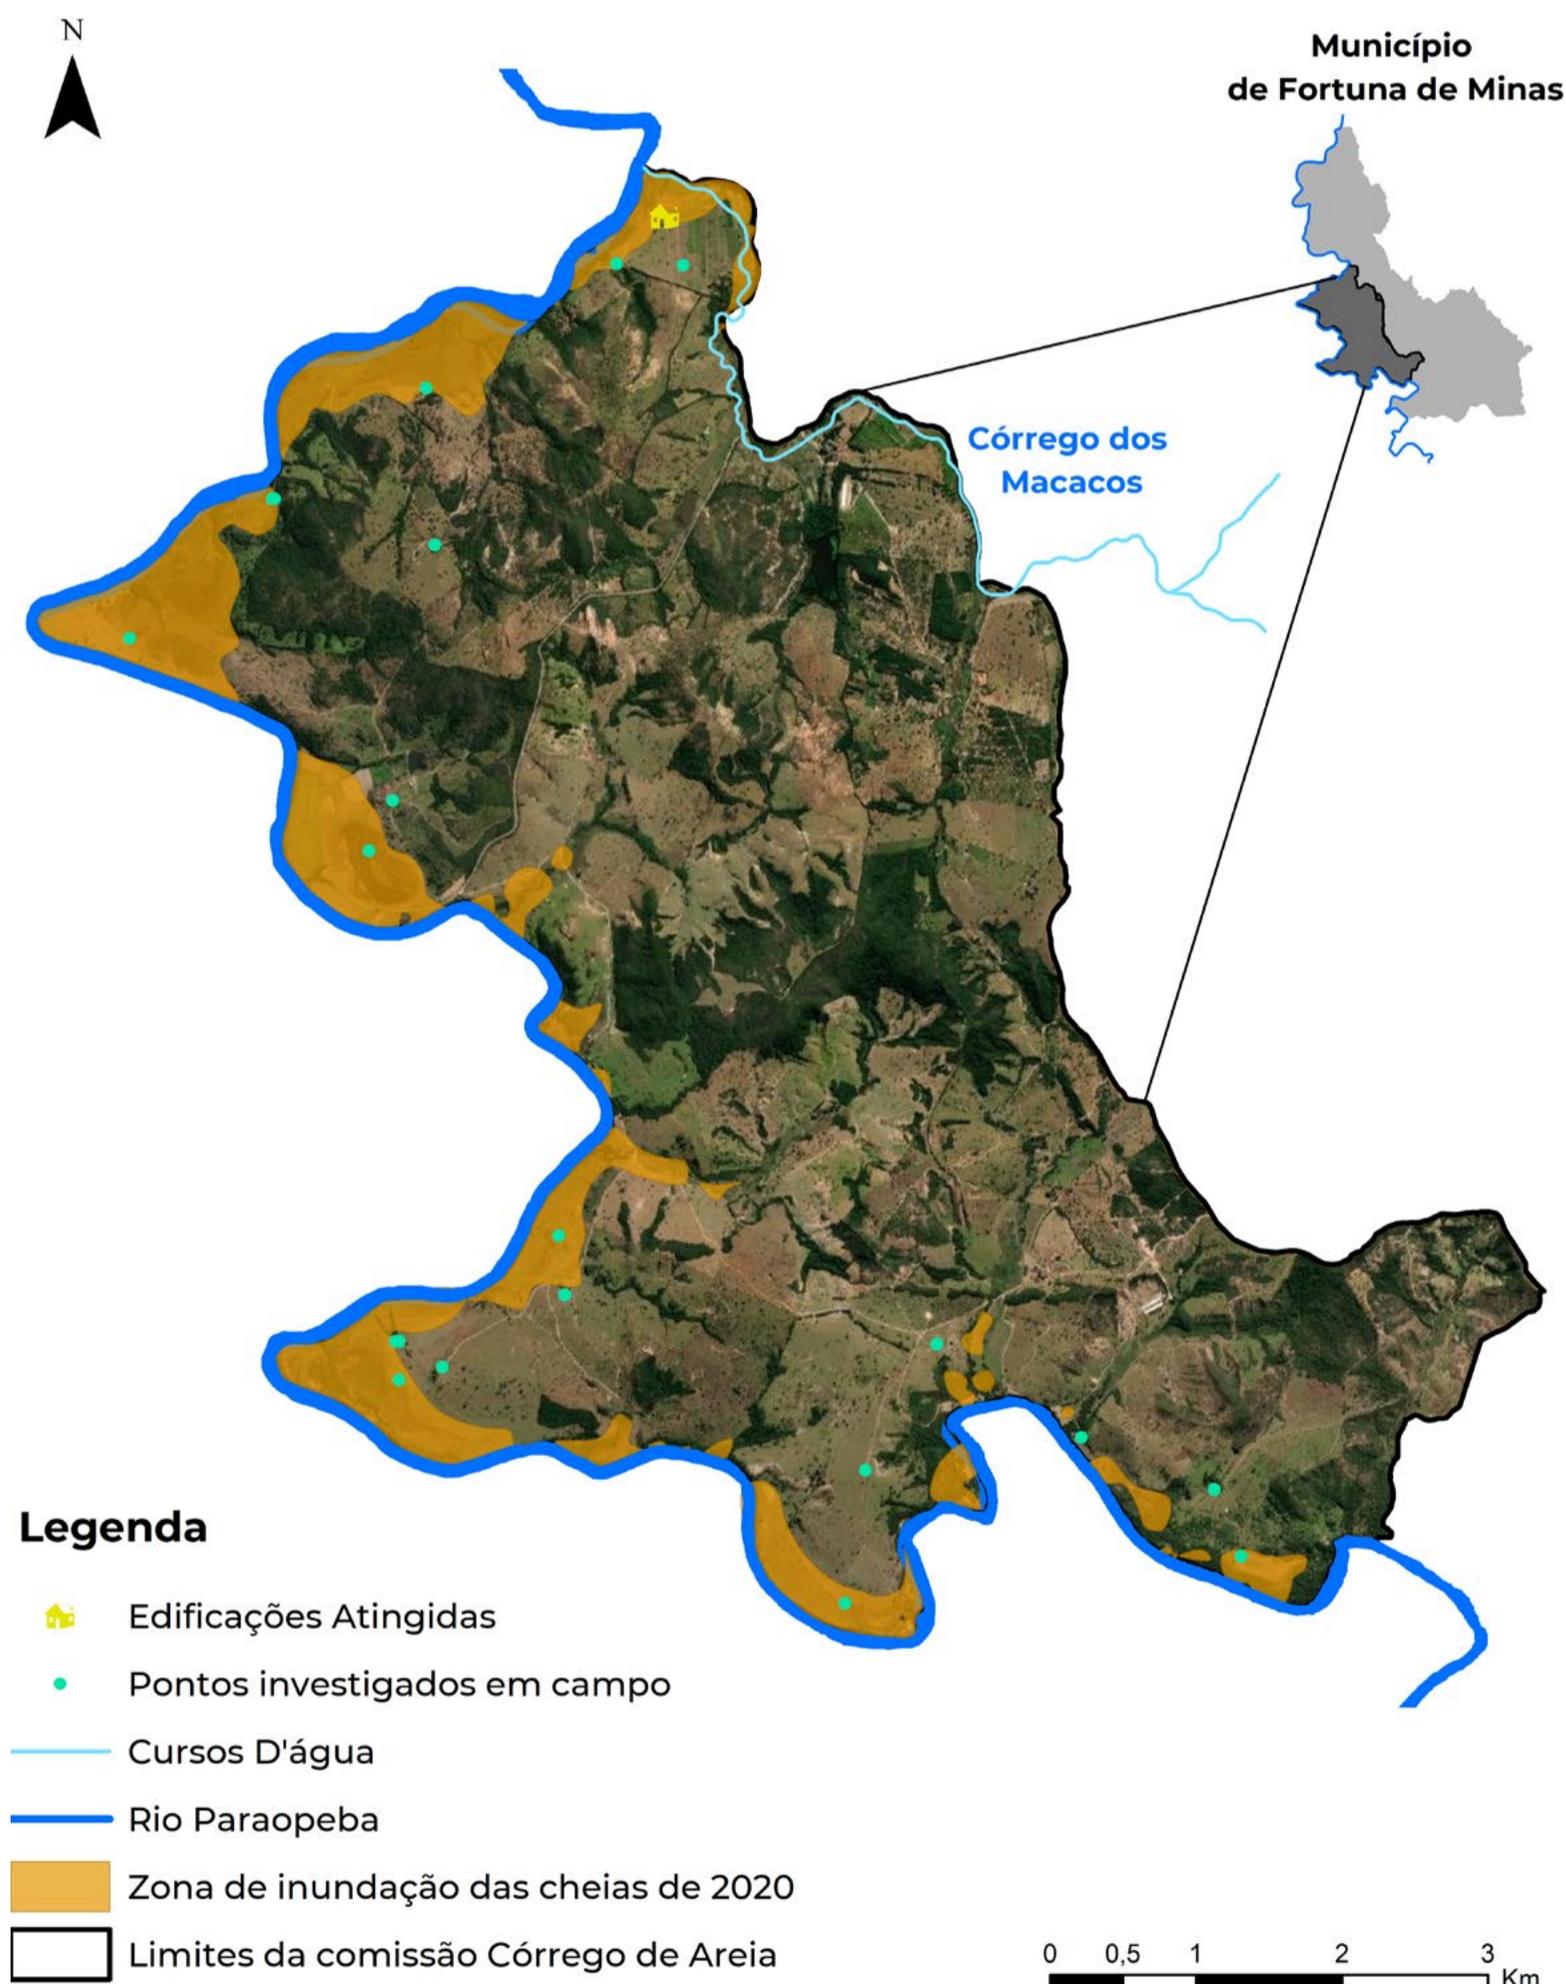
Dentro da área da comissão de **Córrego de Areia**, foram vistoriadas **5 propriedades** atingidas pelas cheias do rio Paraopeba de 2020.

Foram identificadas **1** edificação atingida, sem considerar pequenas áreas edificadas como bebedouros para o gado.

Foi observado que o rio alcançou uma distância máxima de

**1,37** km

da calha do Rio Paraopeba.

cerca de **4,11 km**  
de estradas de uso  
**público** ficaram  
submersas pela  
inundação.

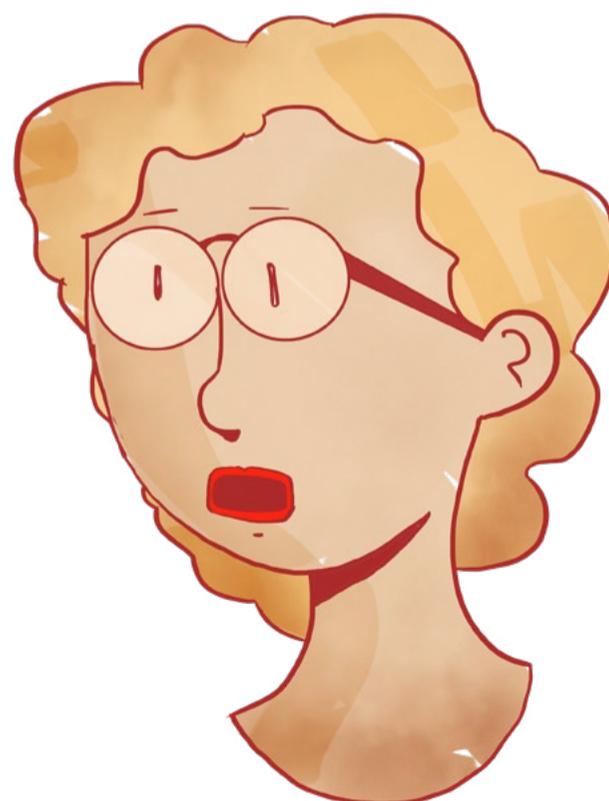
**FORAM DETECTADOS  
ALTOS TEORES DE SILTE  
NOS SOLOS ATINGIDOS PELAS  
ENCHENTES DE 2020!**

O Silte é um tipo de partícula que faz parte da composição natural do solo, mas que, em grande concentração, **pode criar uma crosta na superfície e dificultar a infiltração da água, aumentando o risco de erosão e de transporte dos nutrientes.** Essa crosta **prejudica também o crescimento e desenvolvimento das plantas.** Todos esses fatores podem **prejudicar o uso e manejo desse solo a longo prazo, gerando prejuízos à produtividade agrícola dessas áreas.**

Além disso, este tipo de partícula se associa mais facilmente aos metais e ao ser facilmente carregado para outros locais pelo vento e água, pode provocar o transporte destes metais.

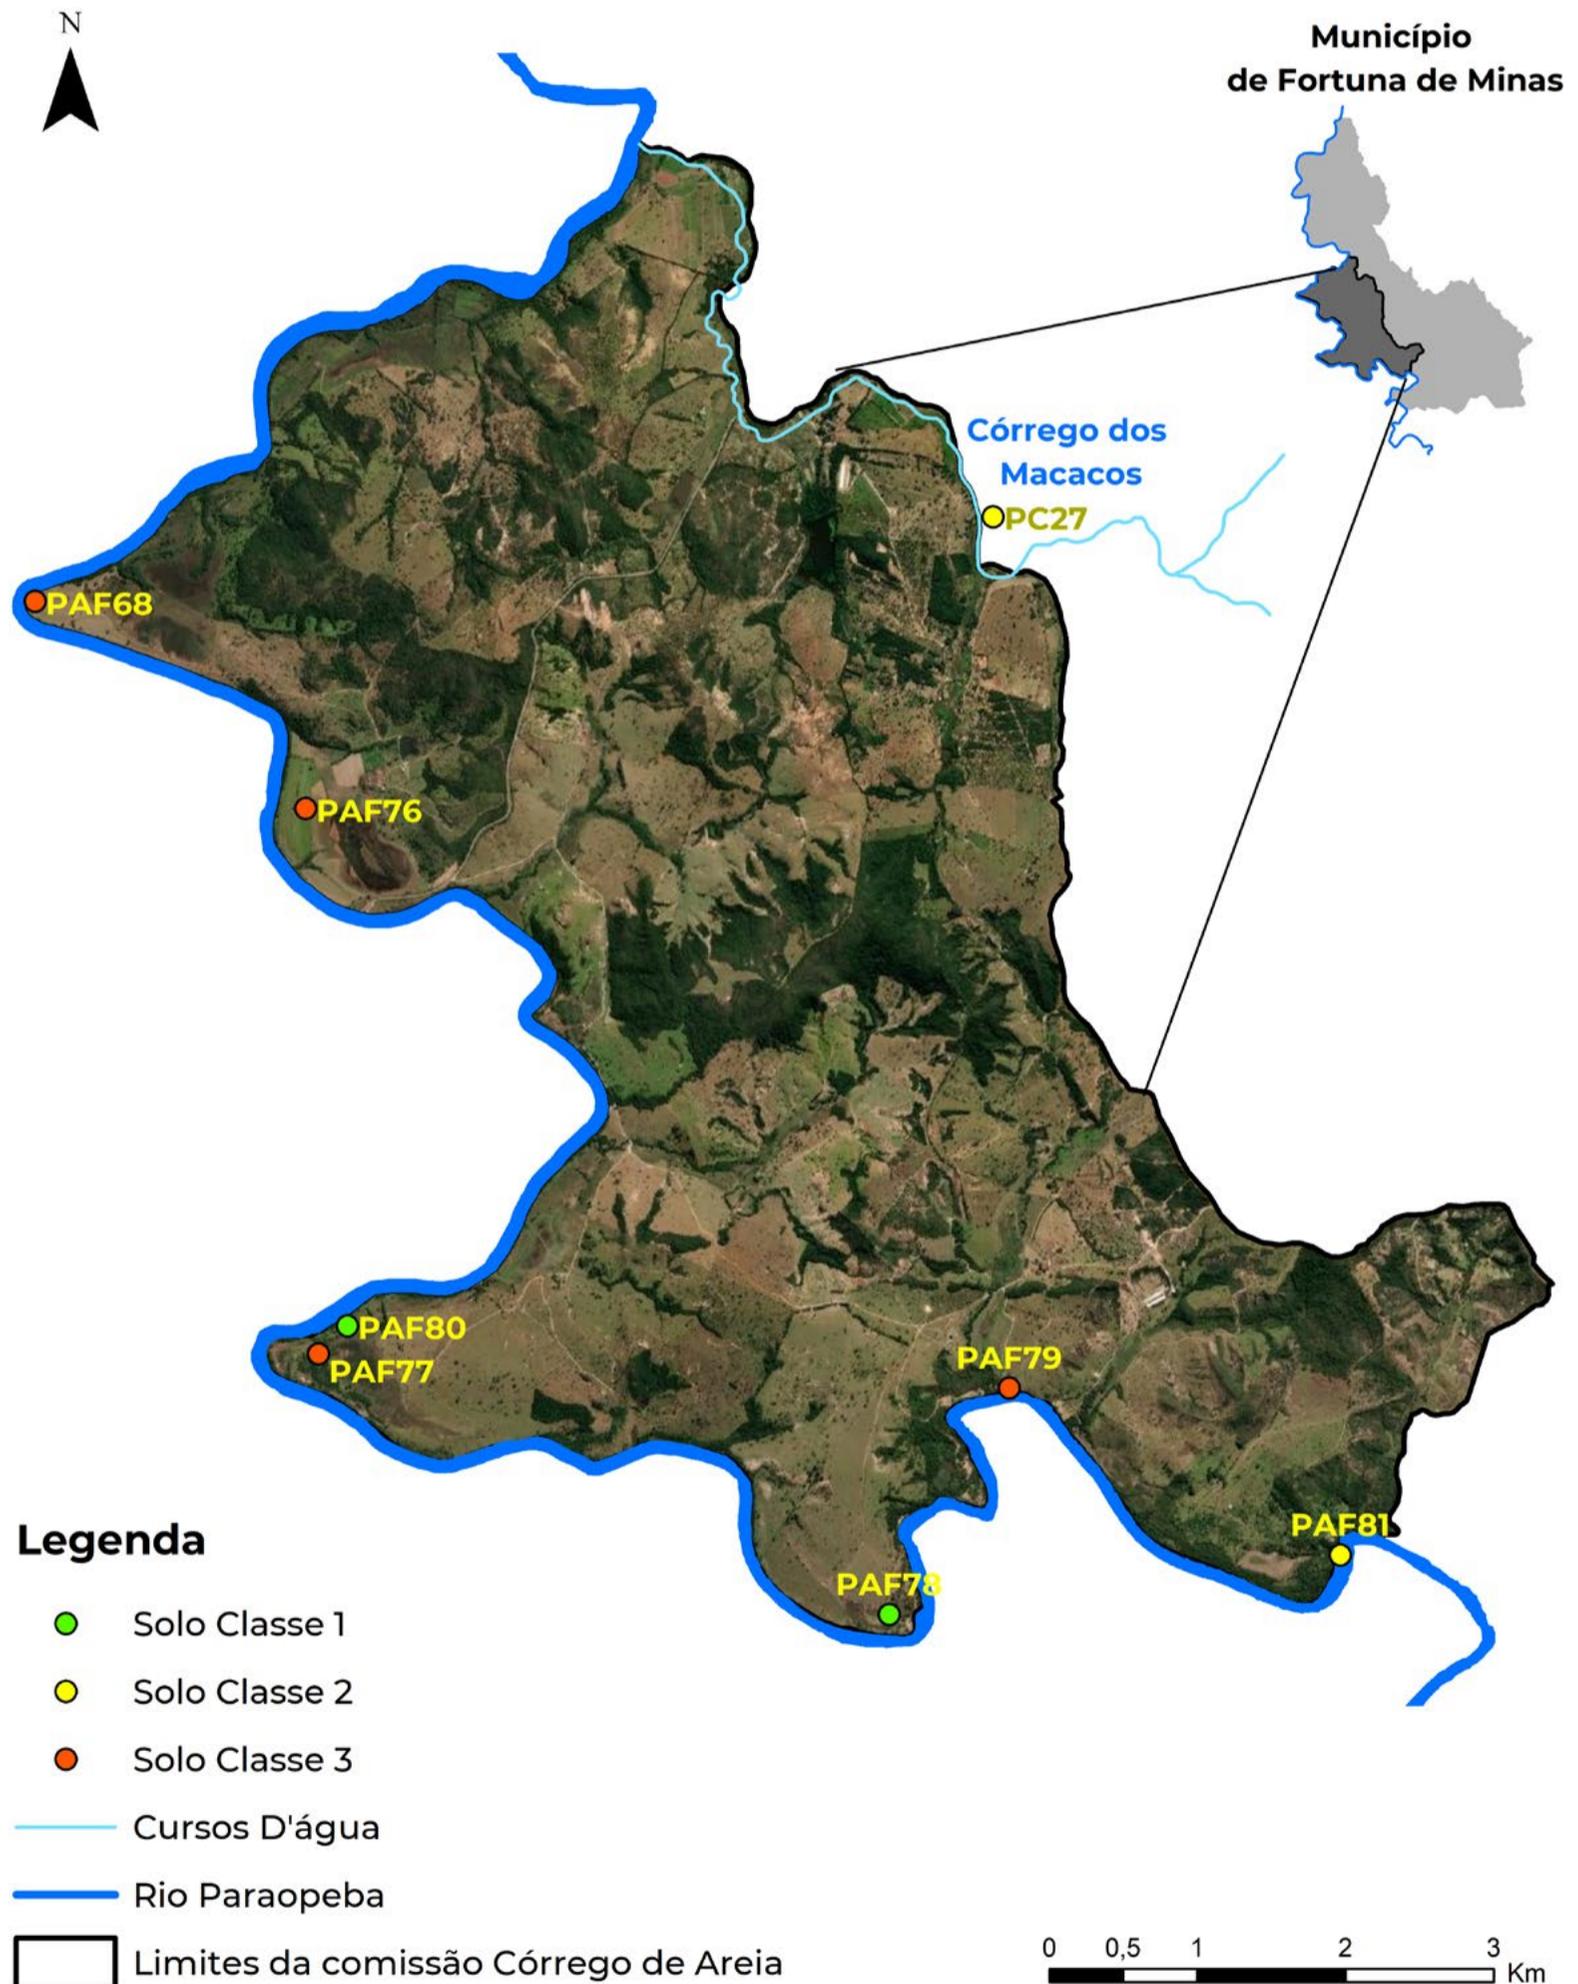
**4 pontos de área atingida** apresentaram metais com concentrações **acima do valor limite no qual o solo consegue manter suas funções principais**, como servir de meio para o desenvolvimento de plantas e outros organismos vivos.

**1 ponto de área afetada e 1 ponto de área não atingida** apresentou concentrações de metais **acima do limite indicado para um solo saudável.**

**2 pontos de área atingida** apresentaram concentrações de metais **abaixo dos limites recomendados** para um solo saudável para maioria das substâncias analisadas.

As ações que precisam ser realizadas para esses locais incluem a identificação da possível fonte de contaminação, a avaliação da presença natural ou não da substância encontrada, o controle das fontes de contaminação e o monitoramento da qualidade do solo e da água subterrânea.

As ações necessárias para esses locais incluem a verificação da possibilidade da presença natural da substância ou da existência de fontes de poluição, com o indicativo de **ações preventivas de controle** em alguns casos.

**Não há ações recomendadas para esse local.**

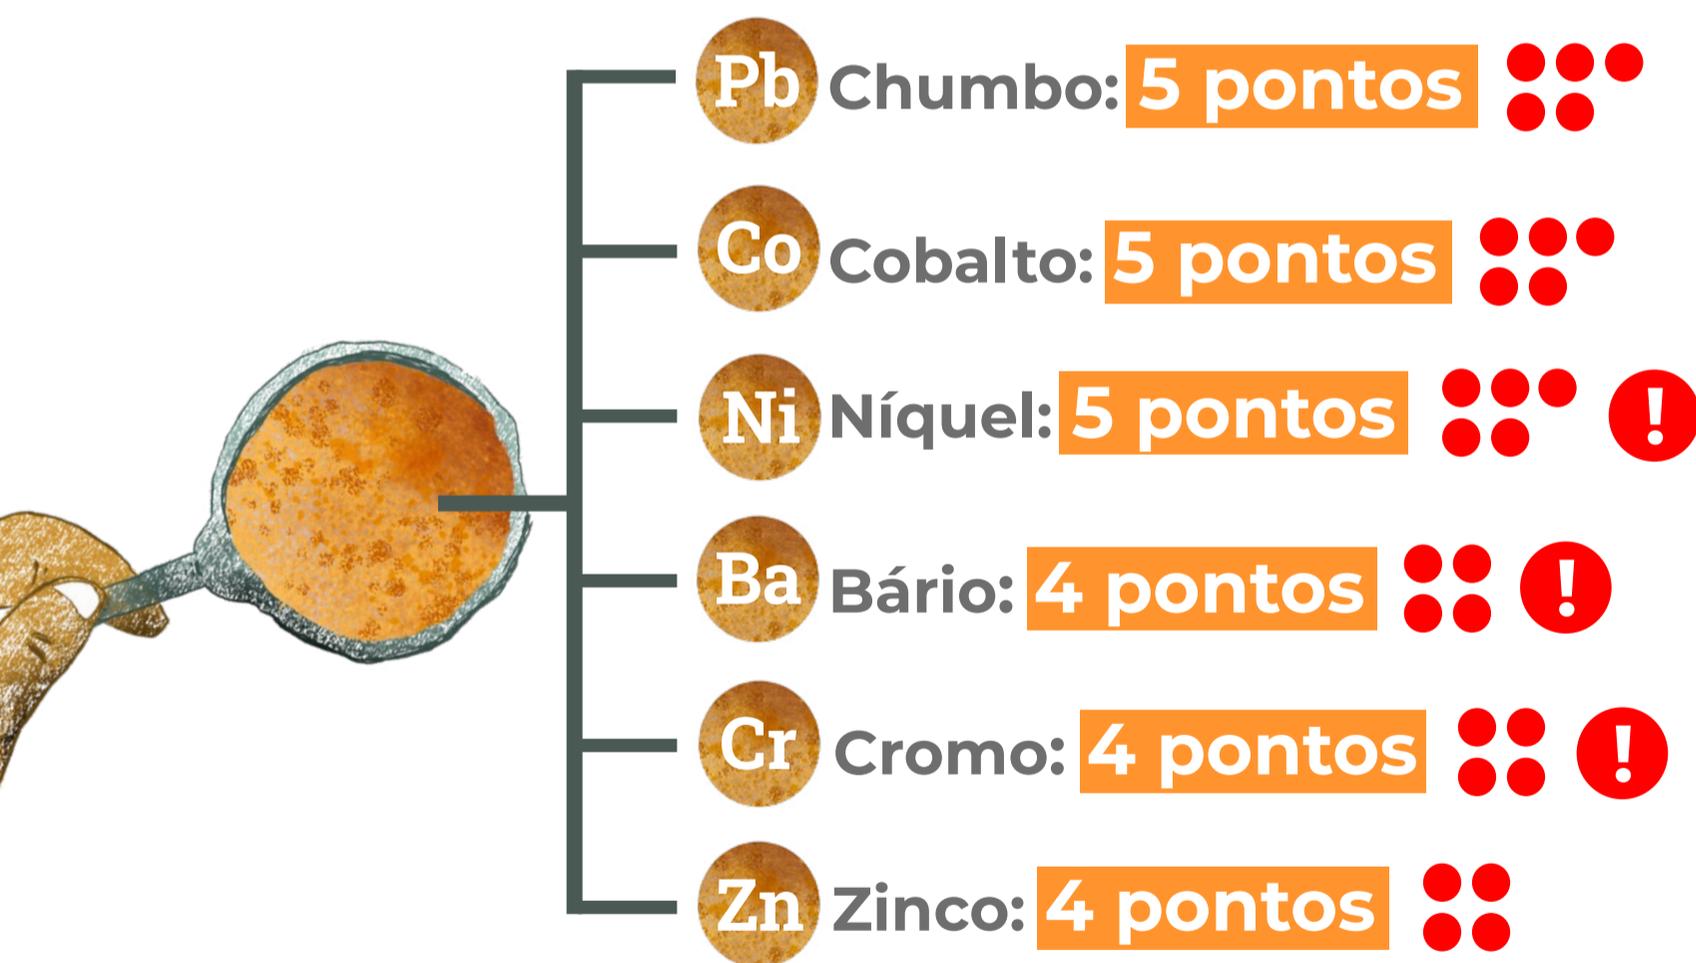
Os metais que ocorreram acima dos limites naturais nos pontos amostrados na **Unidade de Paisagem 4**, na comissão de Córrego de Areia, em ordem decrescente foram:

**!** Entre estes metais apenas o **Cromo, Bário e Níquel** excederam os Valores de Prevenção nos pontos de Classe 3, comprometendo as funções básicas do solo.
