# RELATÓRIO DE CAMPO

**Caracterização das zonas atingidas pelas enchentes do rio  
Paraopeba e danos às propriedades da comunidade de  
Córrego de Areia, MG.**

**Belo Horizonte  
Junho de 202**

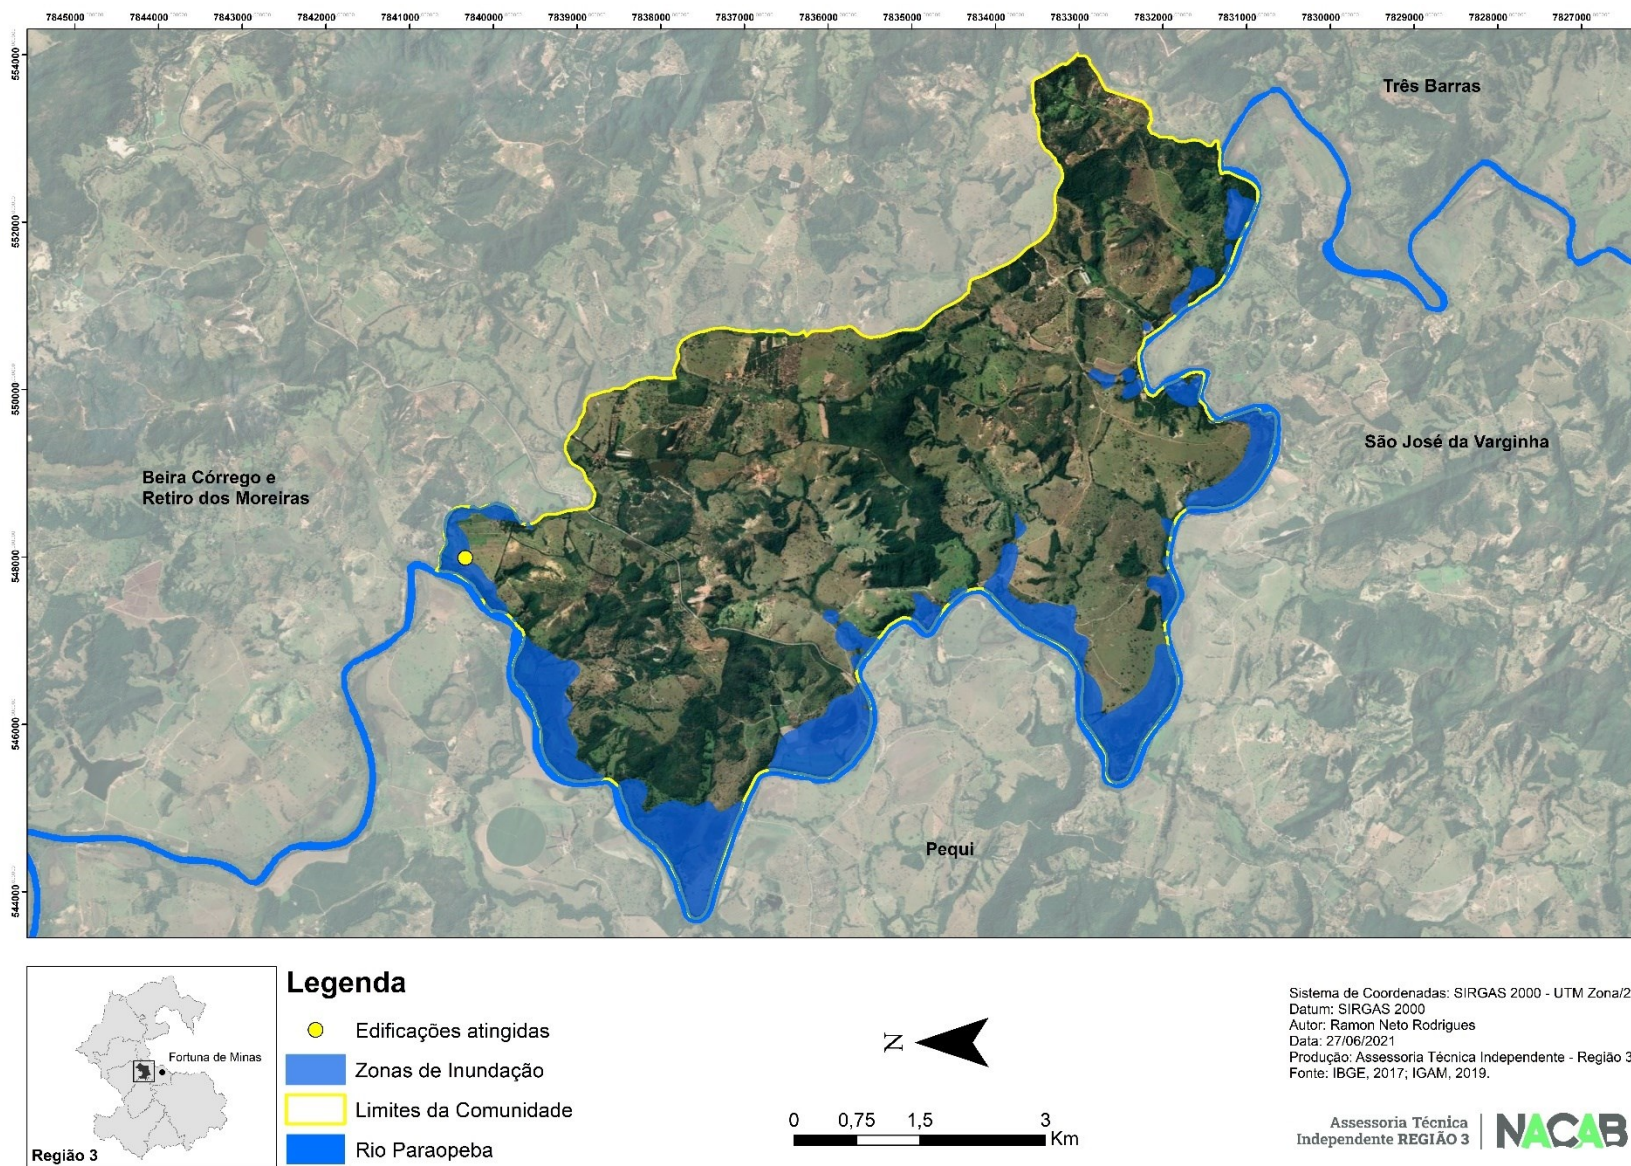
Dos 14 pontos coletados em campo, 05 pontos traziam informações diretamente relacionados ao limite de inundação e da altura da coluna d'água proveniente da inundação (Figura 5). Esses pontos guiaram o ajuste das cotas de inundação com auxílio dos dados do Modelo Digital de Elevação e a quantificação final da área e edificações atingidas, incluindo também uma análise do uso e ocupação da área atingida e os trajetos.

Com os dados coletados em campo, observou-se que a cheia do rio Paraopeba de 2020 atingiu a cota máxima de inundação igual a 677 metros tanto na porção sul da comissão quanto na

porção norte. Deste modo estimou-se uma área total inundada de 564,41 hectares, considerando para além da área inundação direta do rio Paraopeba, também a área de inundação nas confluências com alguns afluentes do rio Paraopeba. Relatos coletados com as pessoas atingidas e moradores próximos ao rio Paraopeba indicam que às enchentes de 2011 e 1997 atingiram cotas semelhante a cheia de 2020, o que indica um período de recorrência próximo a 10 anos.

Com o ajuste das cotas altimétricas as cotas máximas de inundação registradas, identificou-se apenas uma edificação atingida (1,21% do total). Não foram considerados nesse cálculo pequenas áreas edificadas como bebedouros para o gado (Figura 5). Considerando um número médio de 3,9 pessoas por edificação<sup>2</sup>, têm-se uma população estimada de 4 pessoas. Se comparado a outras comunidades, como a Comunidade de Taquaras, em Esmeraldas, esse o número de edificações atingidas é bastante reduzido. Isso acontece, pois essa região possui um modelo de ocupação distinto ao modelo de chacreamentos encontrado em Esmeraldas, caracterizado pelo alto adensamento de residências.

Figura 5: Mapa da zona inundável e edificações atingidas pelas cheias de janeiro de 2020, na área da comissão de Córrego de Areia, em Fortuna de Minas, Minas Gerais.

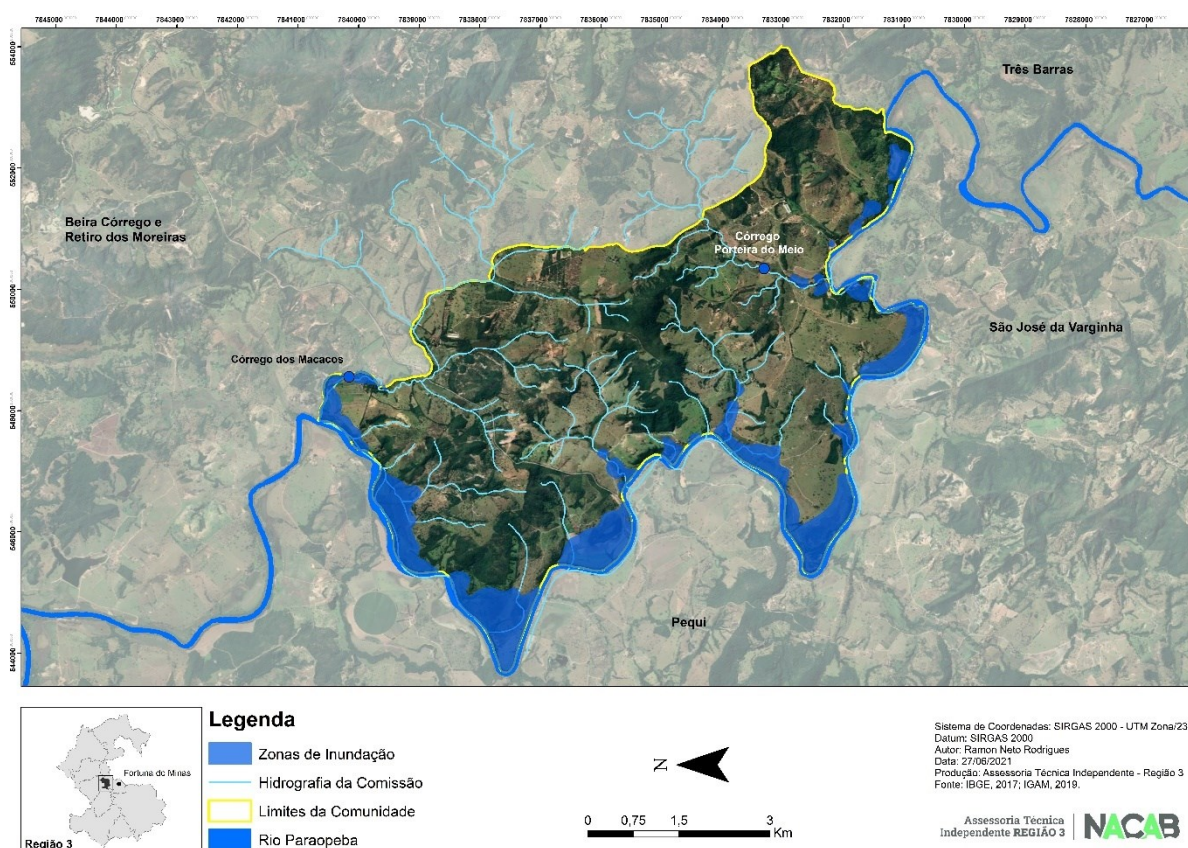
Desta forma, torna-se necessário compreender melhor se a qualidade da água desses afluentes fora afetada pelo carregamento de material em suspensão e sedimentos do rio Paraopeba, principalmente no que se refere a metais com alto potencial poluidor. Deve-se ressaltar que os danos ao sistema fluvial não são restritos a essas comunidades e a esses afluentes. Dados de zonas inundadas de outras comunidades associadas a um modelo hidrológico indicam que pelo menos 15 afluentes importantes foram afetados, considerando uma área de pelo menos 1 km, e mais de uma centena de pequenos córregos, totalizando um tamanho de calha de 61,97 km, foram atingidos.

Figura 7: Afluentes do rio Paraopeba dentro das zonas de inundação das cheias de 2020 do rio Paraopeba, na comunidade de Córrego de Areia, Minas Gerais.

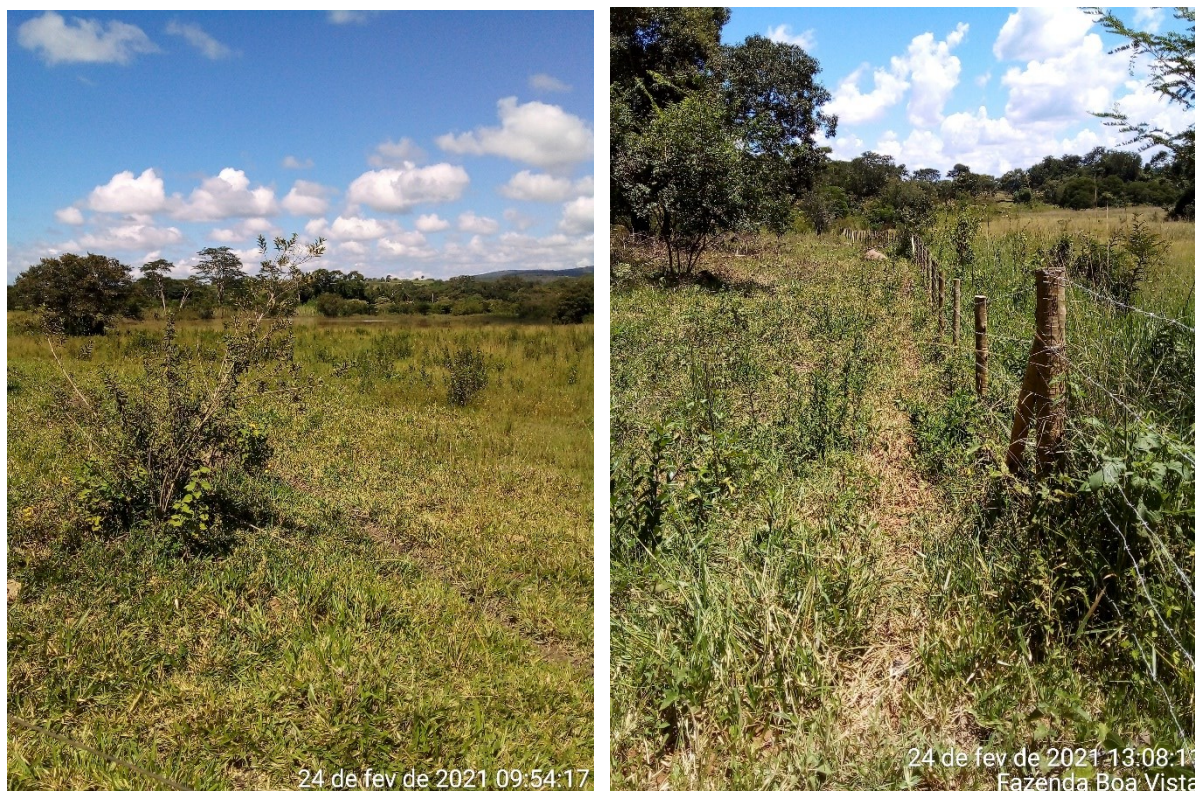
De modo geral, todos os atingidos entrevistados citam perdas econômicas associadas às cheias do rio Paraopeba, após o rompimento. Neste caso, observou-se dois tipos de danos: os danos diretos, associados a morte das plantações atingidas pelas cheias próximas a época de colheita; e os danos indiretos, associados a perda de área produtiva devido ao soterramento do solo fértil pelo material depositado após as cheias do rio Paraopeba, seguido pela sua impermeabilização superficial (Figura 8a), e ou relacionada ao cercamento da área de pastagens devido às incertezas de contaminação do solo associadas ao rompimento da barragem, o que levou a necessidade de diminuição do número de animais da propriedade (Figura 8b).

Figura 8: Áreas de pastagem atingidas pelas cheias do rio Paraopeba em 2020 e cerca providenciada pela Vale S.A, em uma das propriedades visitadas em Córrego da Areia, Minas Gerais.

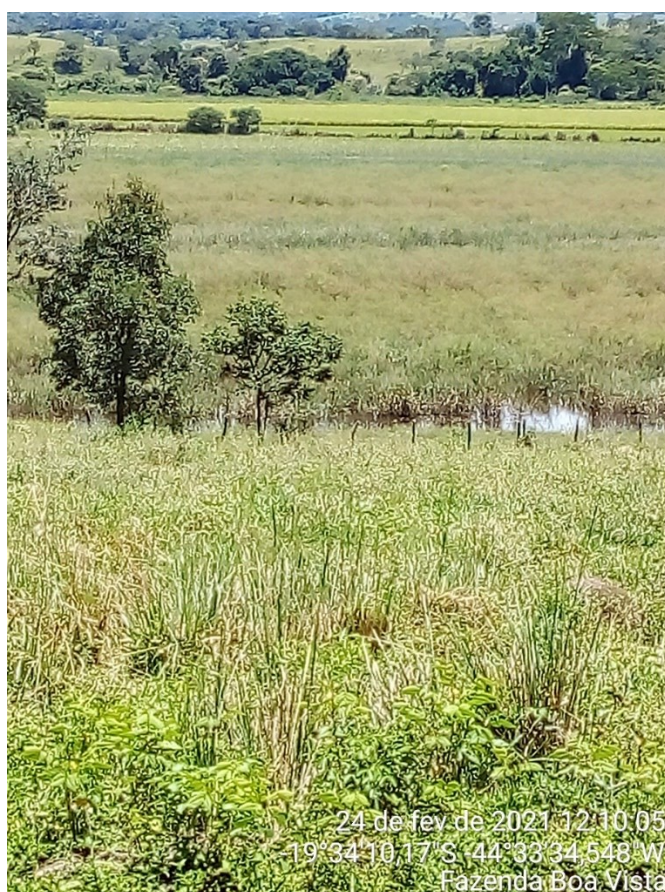
Assim como no caso das áreas produtivas afetadas, em todas as propriedades visitadas observou-se que o rompimento da barragem B.I em Brumadinho e a consequente poluição do rio Paraopeba comprometeram a qualidade de vida das pessoas que dependiam diretamente do rio e ou de poços artesianos próximos para a dessedentação dos seus animais, para consumo humano e para irrigação das lavouras (Figura 10). Ainda foi relatado aos analistas de campo, que alguns poços foram atingidos mesmo estando acima do limite de 100 metros, definido pela empresa Vale S.A.

Figura 12: Córrego utilizado como fonte alternativa ao rio Paraopeba, que foi atingido pelas cheias do rio Paraopeba em 2020.

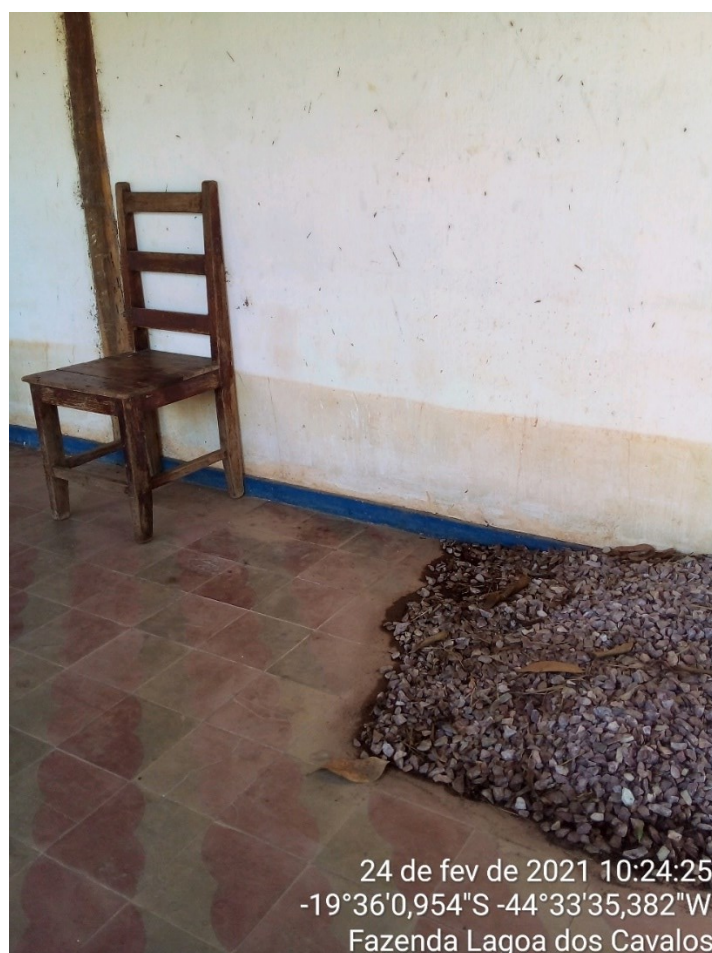
Como citado anteriormente, as propriedades da comunidade que estão próximas ao rio Paraopeba convivem historicamente com a dinâmica de cheias do rio, e, portanto, foram identificadas poucas edificações atingidas diretamente pelas cheias. Das três propriedades visitadas, apenas uma teve edificações diretamente atingidas pelas cheias do rio Paraopeba (Figura 11). Não foi observado nenhum dano estrutural associado as cheias.

Figura 13: Altura da coluna de água em uma das edificações atingidas pelas cheias do rio Paraopeba na Comissão de Córrego da Areia, em Fortuna de Minas, Minas Gerais.
