# RELATÓRIO DE CAMPO

**Caracterização das zonas atingidas pelas enchentes do rio  
Paraopeba e danos às propriedades das comunidades rurais  
de Florestal, MG.**

**Belo Horizonte  
Junho de 2021**

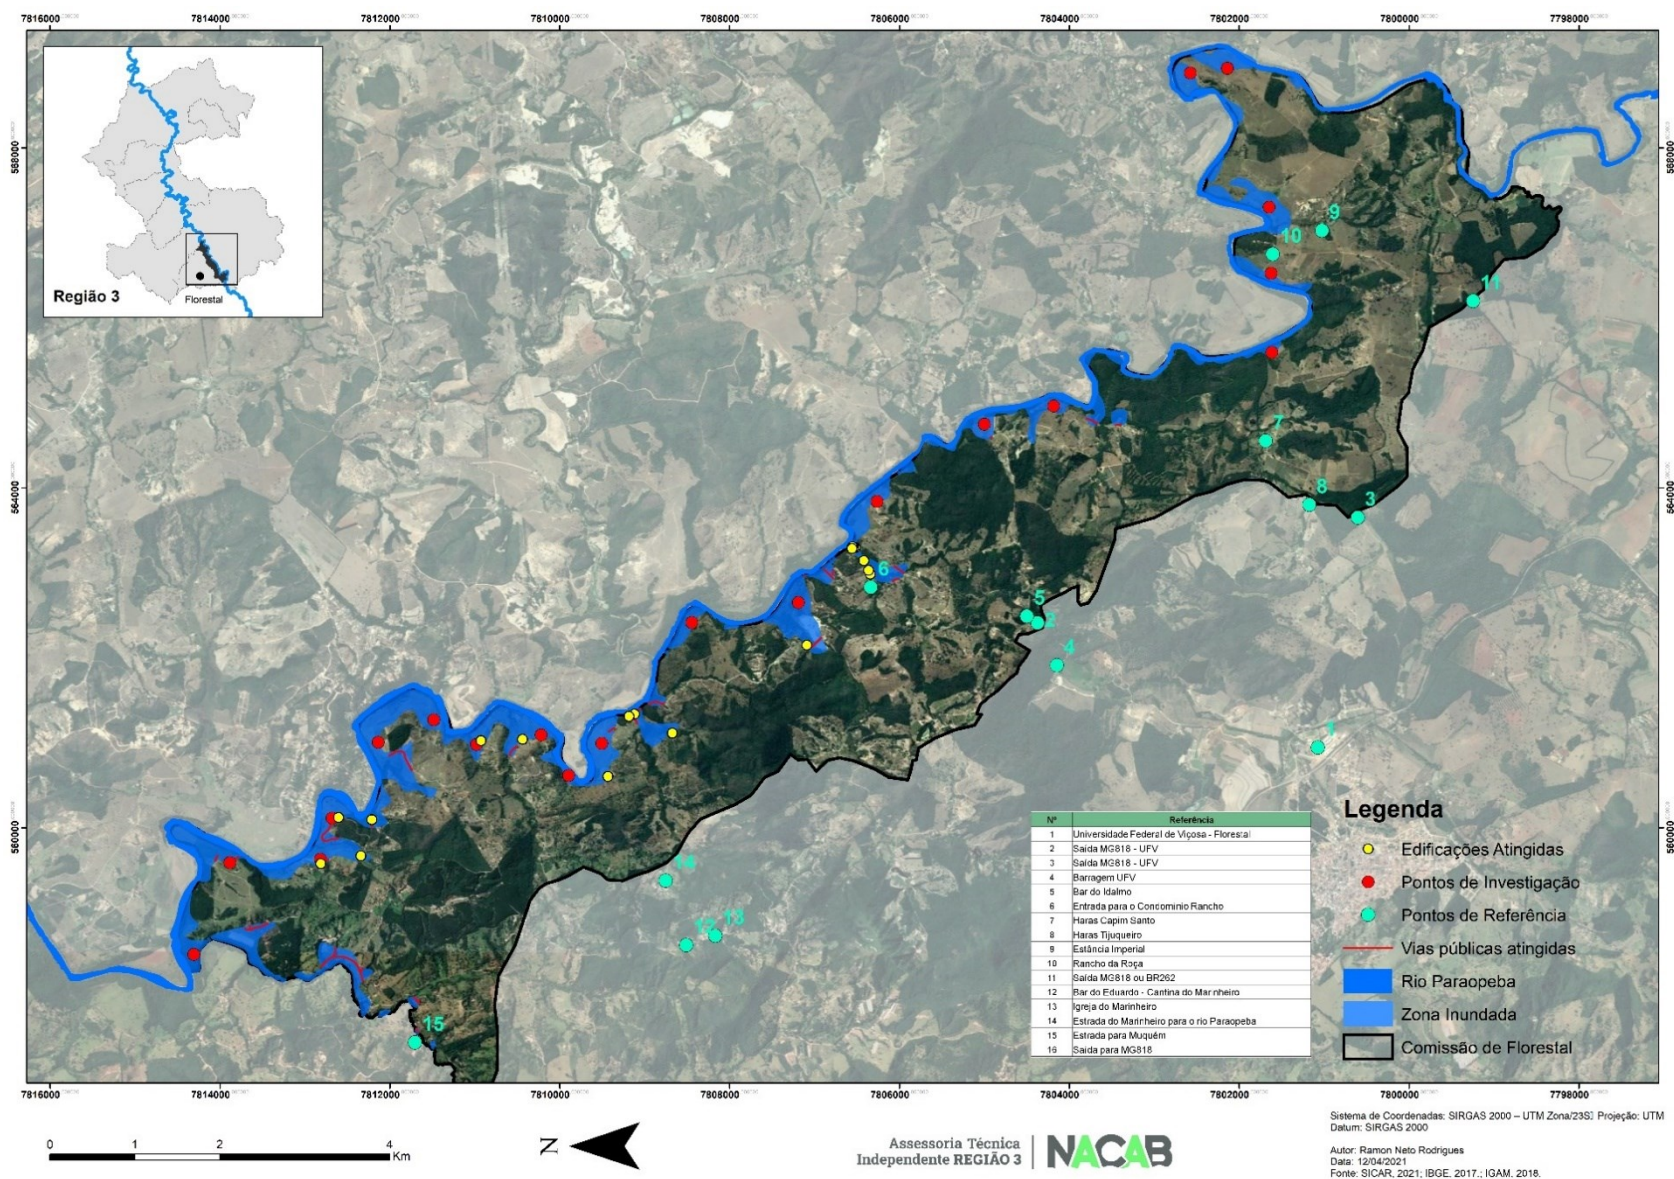
Com os dados coletados em campo, observou-se que a cheia do rio Paraopeba de 2020 atingiu a cota máxima de inundação igual a 701 metros na porção sul da comissão e 699 metros na porção norte. Deste modo estimou-se uma área total inundada de 431,27 hectares, considerando para além da área inundação direta do rio Paraopeba, também a área de inundação nas confluências com alguns afluentes do rio Paraopeba. Relatos coletados com as pessoas atingidas

Com o ajuste das cotas altimétricas as cotas máximas de inundação registradas, foram contabilizadas 22 edificações atingidas (4,96% do total). Não foram considerados nesse cálculo pequenas áreas edificadas como bebedouros para o gado (Figura 5). O número de edificações é diferente do número de terrenos atingidos, visto que existem terrenos atingidos que não tinham edificações e terrenos com mais de uma edificação. Considerando um número médio de 3,9 pessoas por edificação<sup>2</sup>, têm-se uma população estimada de 86 pessoas. Se comparado a outras comunidades, como a Comunidade de Taquaras, em Esmeraldas, o número de edificações atingidas é bastante reduzido. Isso acontece, pois essa região possui um modelo de ocupação distinto ao modelo de chacreamentos encontrado em Esmeraldas, caracterizado pelo alto adensamento de residências. Neste caso, a paisagem é ocupada por propriedades rurais de médio porte adaptadas à recorrência das cheias, e, portanto, com a residências construídas em terrenos mais altos, enquanto a parte mais baixa é ocupada por lavouras e pastagens. Desta forma, infere-se que para essas comunidades, o dano estimado relaciona-se mais a perda da capacidade produtiva que danos diretos a residências e bens materiais. Das nove propriedades visitadas, foram identificados danos em quatro delas. Apenas em um caso, a cheia atingiu a residência, nos demais as edificações atingidas foram currais, locais para guardar equipamento e maquinário.

Considerando as estradas de uso público, estima-se que 4,28 km de estradas vicinais de uso público foram atingidas e ficaram submersas pela inundação ocorrida em 2020. Devido a deposição do material oriunda da inundação, boa parte dessas estradas ficaram intransitáveis e prejudicaram o acesso dos moradores durante meses. Baseados nos dados do Projeto MapBiomass, que estimou o uso e cobertura do solo para todo o território brasileiro no ano de 2019 com uma resolução de 30 metros, a maior parte da área afetada pela inundação são áreas de Pastagens com 290,76 hectares inundado (67,42% do total), seguido por formações florestais com 81,68 hectares inundado (18,94 % do total) e Rios e Lagos com 46,53 hectares inundado (10,79 % do total). Esse valor alto de rios e lagos estão associados aos limites da comissão e áreas de brejos que comumente são confundidas com áreas de lagos (Figura 6). Os danos identificados em campo e potenciais sobre as áreas de pastagens e zonas agricultáveis dos terrenos, bem como os efeitos indiretos, são discutidos no tópico abaixo.

Figura 5: Mapa da zona inundável e edificações atingidas pelas cheias de janeiro de 2020, nas comunidades rurais de Florestal, Minas Gerais.

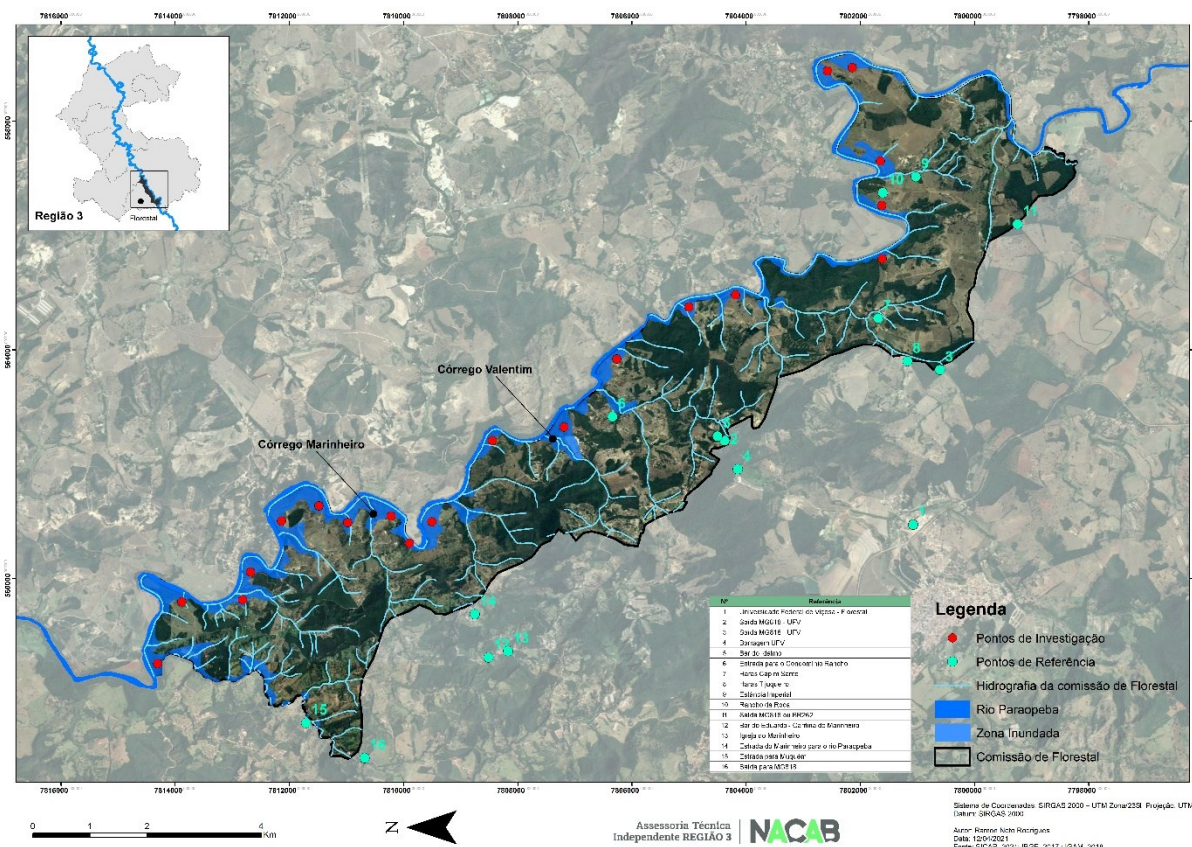
Mais especificamente dentro da área das comunidades de estudo, estima-se que as cheias do rio Paraopeba de 2020 tenham atingido dois importantes córregos da região, o Córrego Valentim e o Córrego Marinheiro. Esses afluentes são utilizados como fonte de água para dessedentação de animais como alternativa ao rio Paraopeba, cujo uso ficou proibido após o rompimento (Figura 7).

Desta forma, torna-se necessário compreender melhor se a qualidade da água desses afluentes fora afetada pelo carreamento de material em suspensão e sedimentos do rio Paraopeba, principalmente no que se refere a metais com alto potencial poluidor. Deve-se ressaltar que os danos ao sistema fluvial não são restritos a essas comunidades e a esses afluentes. Dados de zonas inundadas de outras comunidades associadas a um modelo hidrológico indicam que pelo menos 15 afluentes importantes foram afetados, considerando uma área de pelo menos 1 km, e mais de uma centena de pequenos córregos, totalizando um tamanho de calha de 61,97 km, foram atingidos.

Figura 7: Afluentes do rio Paraopeba dentro das zonas de inundação das cheias de 2020 do rio Paraopeba, nas comunidades rurais de Florestal, Minas Gerais.

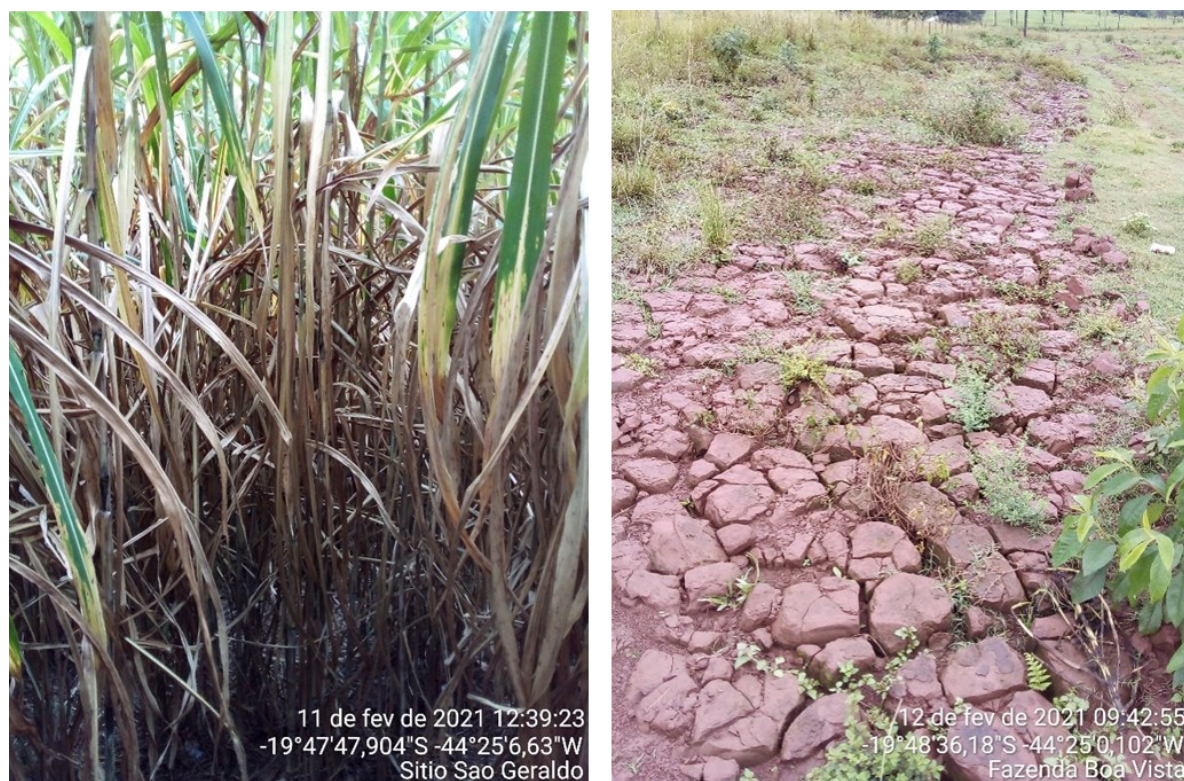
De modo geral, todos os atingidos entrevistados citam perdas econômicas associadas às cheias do rio Paraopeba, após o rompimento. Neste caso, observou-se dois tipos de danos: os danos diretos, associados a morte das plantações atingidas pelas cheias próximas a época de colheita; e os danos indiretos, associados a perda de área produtiva devido ao soterramento do solo fértil pelo material depositado após as cheias do rio Paraopeba, seguido pela sua impermeabilização superficial (Figura 8), e ou relacionada ao cercamento da área de pastagens devido às incertezas de contaminação do solo associadas ao rompimento da barragem, o que levou a necessidade de diminuição do número de animais da propriedade (Figura 9).

Figura 8: Áreas de capineira e pastagem atingidas pelas cheias do rio Paraopeba em 2020, em duas propriedades em Florestal, Minas Gerais. Detalhe para as características do material depositado na imagem a direita.

Essa selamento superficial do solo associado a deposição de material oriundo da Barragem B.I, após as cheias do rio Paraopeba de 2020, é uma realidade já observada em outras regiões da calha do rio Paraopeba e indicada pela auditoria ambiental dos trabalhos de reparação da mineradora Vale S.A. De modo geral, os estudos relacionados ao tema evidenciaram graves problemas físicos aos solos expostos a esse material, tanto para o caso do rompimento da barragem de Fundão, em Mariana, MG (SCHAEFER ET AL., 2016; ANDRADE ET AL., 2018), quanto para o caso do rompimento da Barragem B.I, em Brumadinho (Furlan, et al., 2020; NACAB, 2020).

Em ambos os casos, o selamento da camada superficial associada à sua compactação prejudicou o estabelecimento e desenvolvimento das espécies vegetais, uma vez que estas encontraram barreiras físicas para o crescimento das raízes devido à baixa porosidade do solo (Figura 10). Desta forma, independentemente da cultura afetada, sua manutenção foi dificultada diretamente pelas características do material oriundo do rompimento.

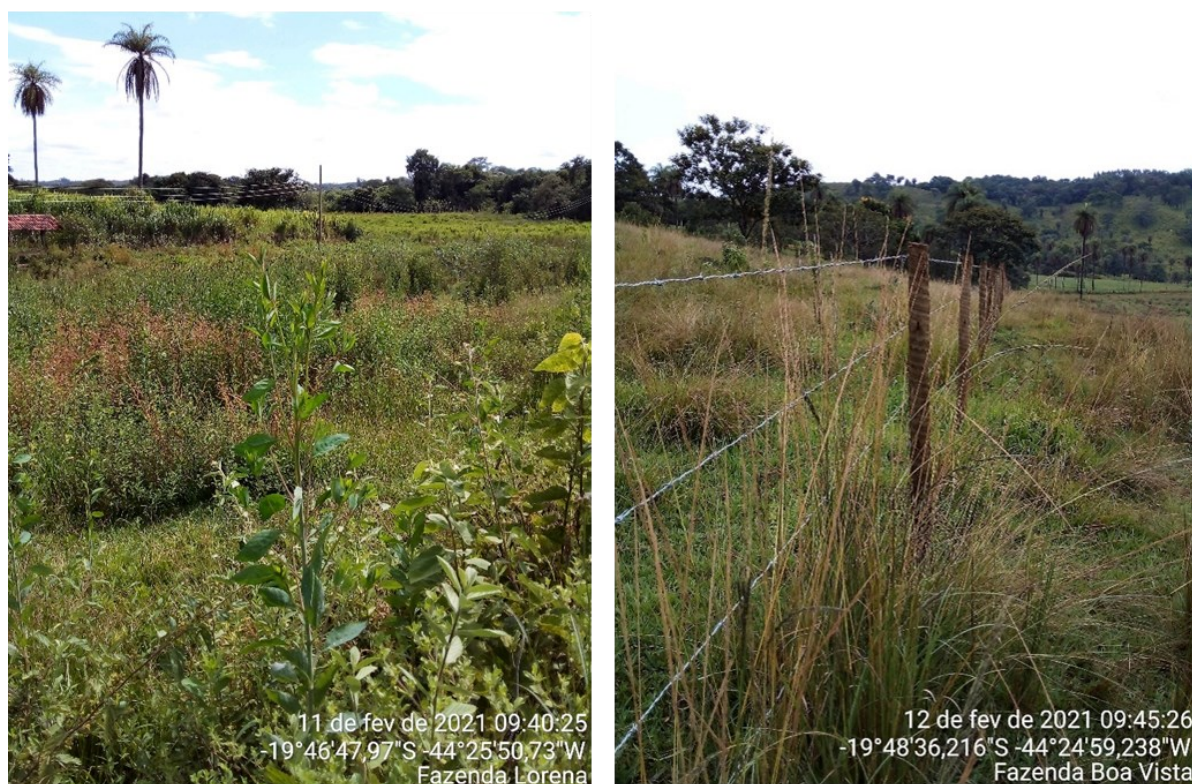
Figura 9: Áreas cercadas pela empresa Vale, após as cheias do rio Paraopeba nas comunidades rurais de Florestal, Minas Gerais.

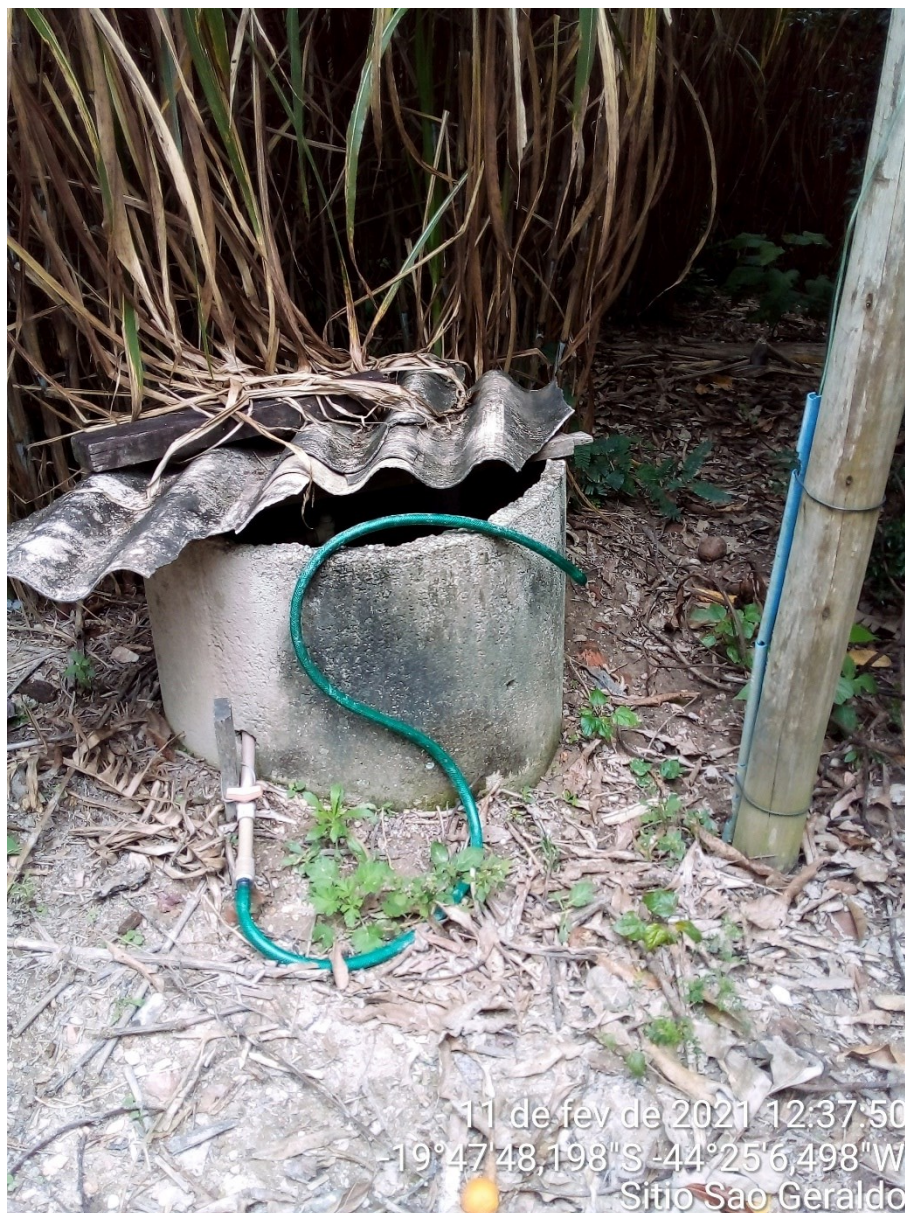
Figura 13: Poço situado a menos de 100 metros do rio Paraopeba desativado pelo proprietário por conta da incerteza da contaminação, mesmo após solicitado a Vale não fez as análises.

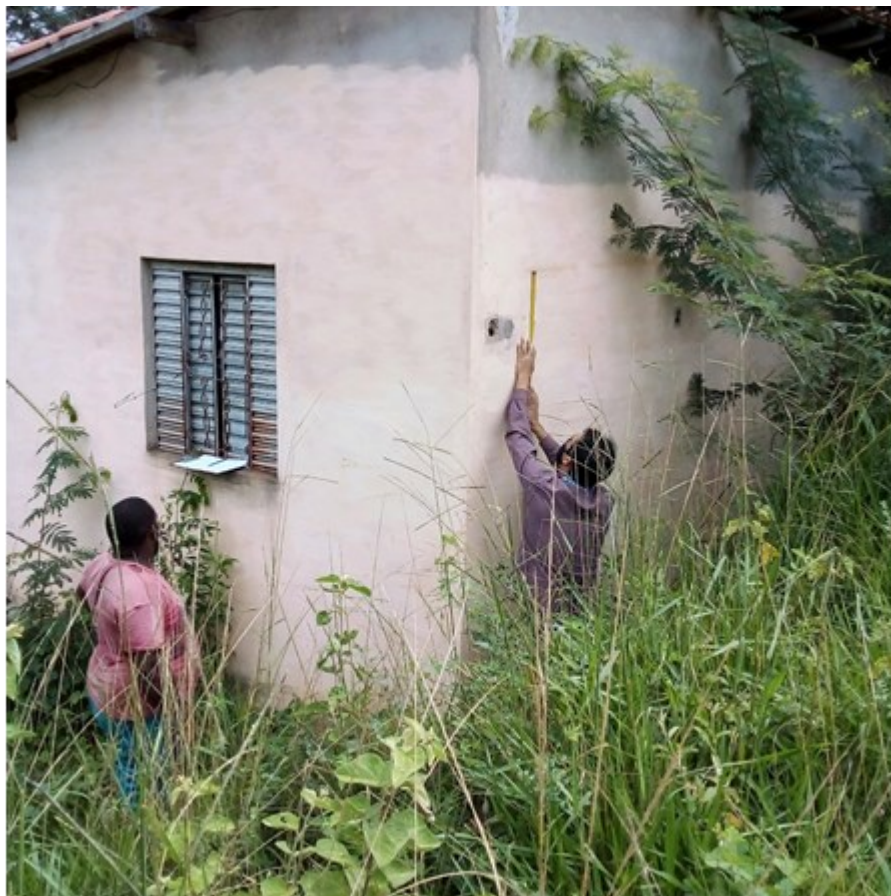
visitadas, apenas duas tiveram edificações diretamente atingidas pelas cheias do rio Paraopeba (Figura 12). Não foi observado nenhum dano estrutural associado as cheias.

Figura 14: Altura da coluna de água em uma das edificações atingidas pelas cheias do rio Paraopeba nas comunidades rurais de Florestal, Minas Gerais.
