NÚCLEO DE ASSESSORIA
ÀS COMUNIDADES ATINGIDAS
POR BARRAGENS

RELATÓRIO DE CAMPO

**Caracterização das zonas atingidas pelas enchentes do rio
Paraopeba e danos às propriedades das comunidades rurais
de Pequi, MG.**

**Belo Horizonte
Junho de 2021**

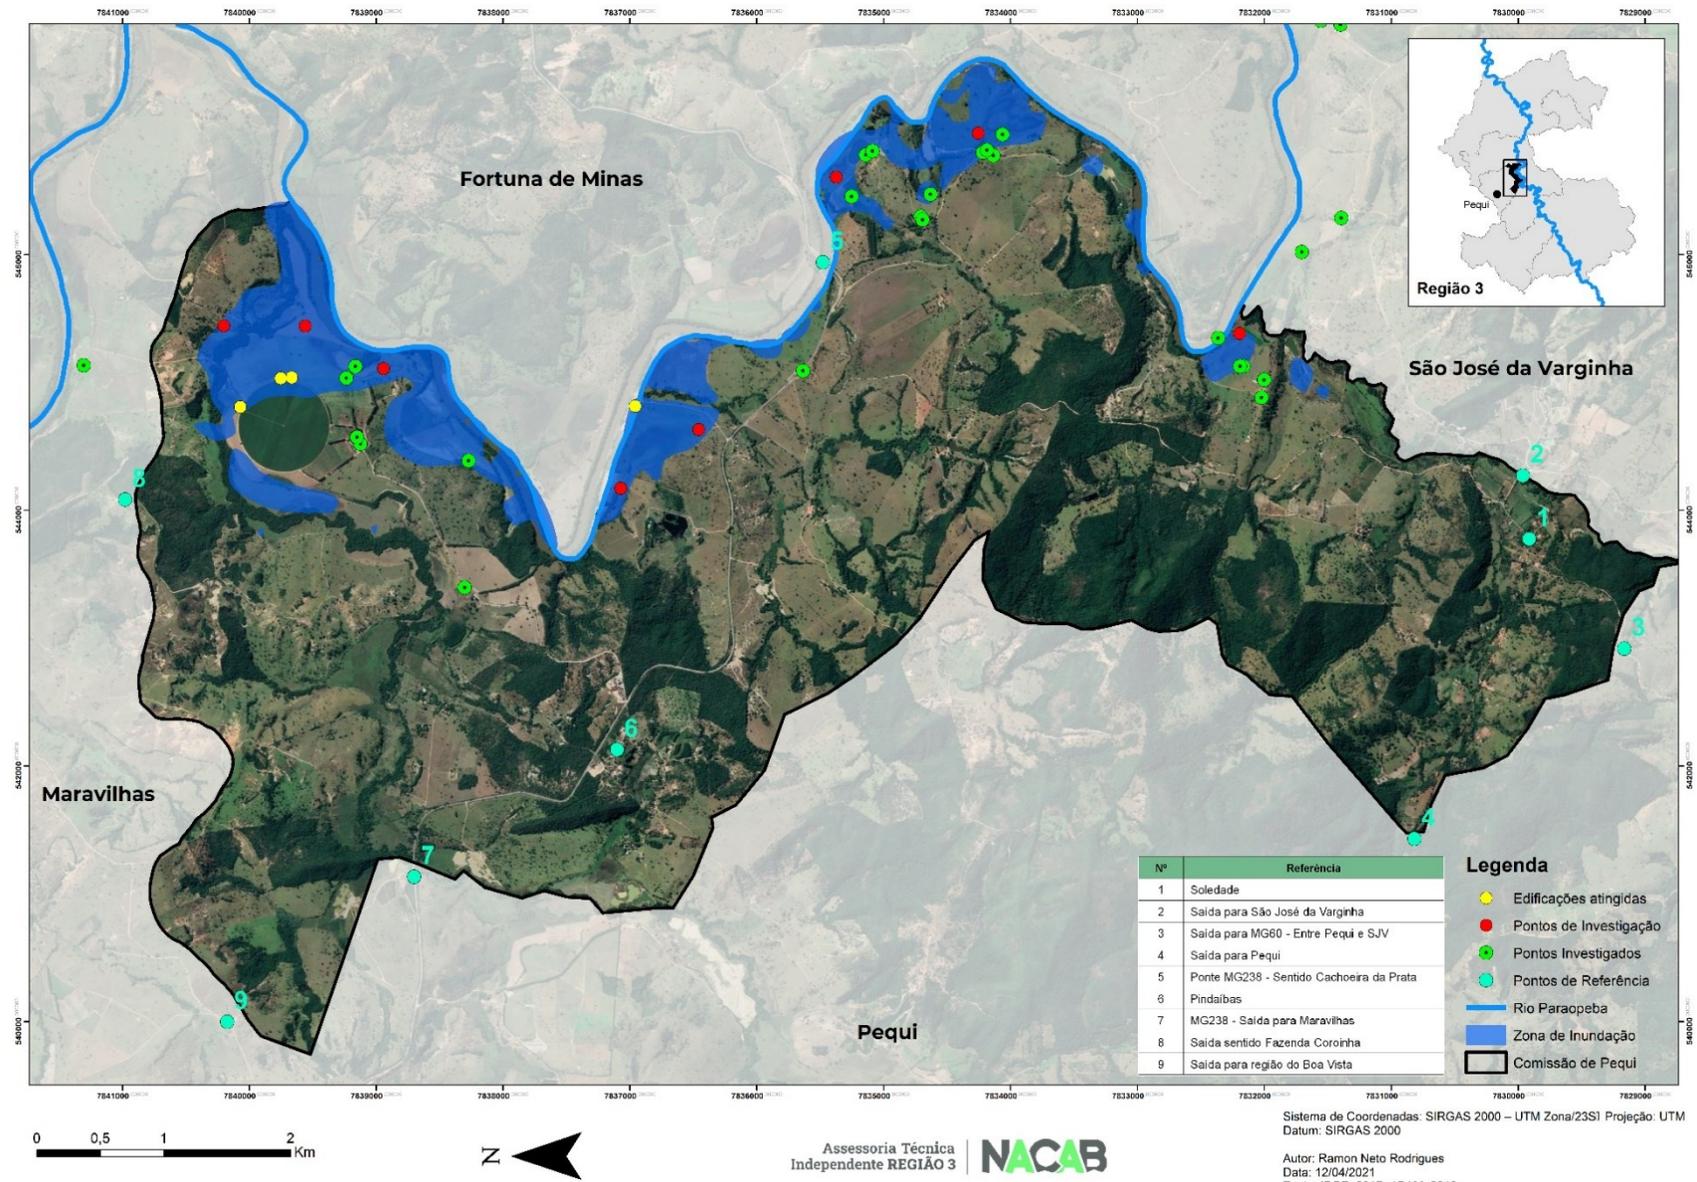
Figura 5: Mapa da zona inundável e edificações atingidas pelas cheias de janeiro de 2020, na área da comissão rural de Pequi, Minas Gerais.

Com os dados coletados em campo, observou-se que a cheia do rio Paraopeba de 2020 atingiu a cota máxima de inundação igual a 674 metros na porção sul da comissão e 673 metros na porção norte. Deste modo estimou-se uma área total inundada de 368,15 hectares, considerando para além da área inundação direta do rio Paraopeba, também a área de inundação nas confluências com alguns afluentes do rio Paraopeba. Relatos coletados com as pessoas atingidas e moradores próximos ao rio Paraopeba indicam que às enchentes de 2011 e 1997 atingiram cotas semelhante a cheia de 2020, o que indica um período de recorrência próximo a 10 anos.

Com o ajuste das cotas altimétricas as cotas máximas de inundação registradas, foram contabilizadas 8 edificações atingidas (3,05% do total). Não foram considerados nesse cálculo pequenas áreas edificadas como bebedouros para o gado (Figura 5). Considerando um número médio de 3,9 pessoas por edificação², têm-se uma população estimada de 31 pessoas. Se comparado a outras comunidades, como a Comunidade de Taquaras, em Esmeraldas, o número de edificações atingidas é bastante reduzido. Isso acontece, pois essa região possui um modelo de ocupação distinto ao modelo de chacreamentos encontrado em Esmeraldas e outras áreas da Região 3, caracterizado pelo alto adensamento de residências.

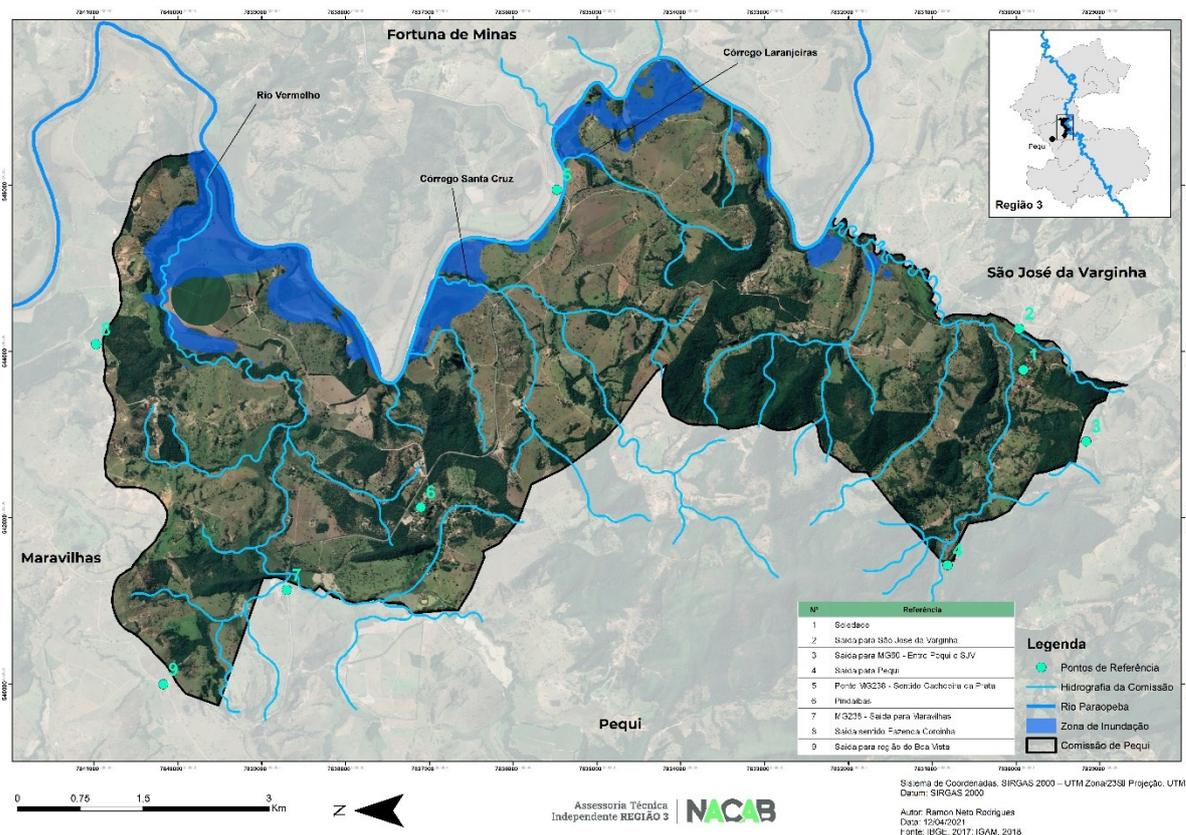
Mais especificamente dentro da área da comissão em estudo, estima-se que as cheias do rio Paraopeba de 2020 tenham atingido três importantes afluentes do rio Paraopeba, o Rio Vermelho, Córrego Santa Cruz, e Córrego Laranjeiras. Esses afluentes são utilizados como fonte de água para dessedentação de animais como alternativa ao rio Paraopeba, cujo uso ficou proibido após o rompimento (Figura 7). Desta forma, torna-se necessário compreender melhor se a qualidade da água desses afluentes fora afetada pelo carreamento de material em suspensão e sedimentos do rio Paraopeba, principalmente no que se refere a metais com alto potencial poluidor. Deve-se ressaltar que os danos ao sistema fluvial não são restritos a essas comunidades e a esses afluentes. Dados de zonas inundadas de outras comunidades associadas a um modelo hidrológico indicam que pelo menos 15 afluentes importantes foram afetados, considerando uma área de pelo menos 1 km, e mais de uma centena de pequenos córregos, totalizando um tamanho de calha de 61,97 km, foram atingidos.

Figura 7: Afluentes do rio Paraopeba dentro das zonas de inundação das cheias de 2020 do rio Paraopeba, nas comunidades rurais de Pequi, Minas Gerais.

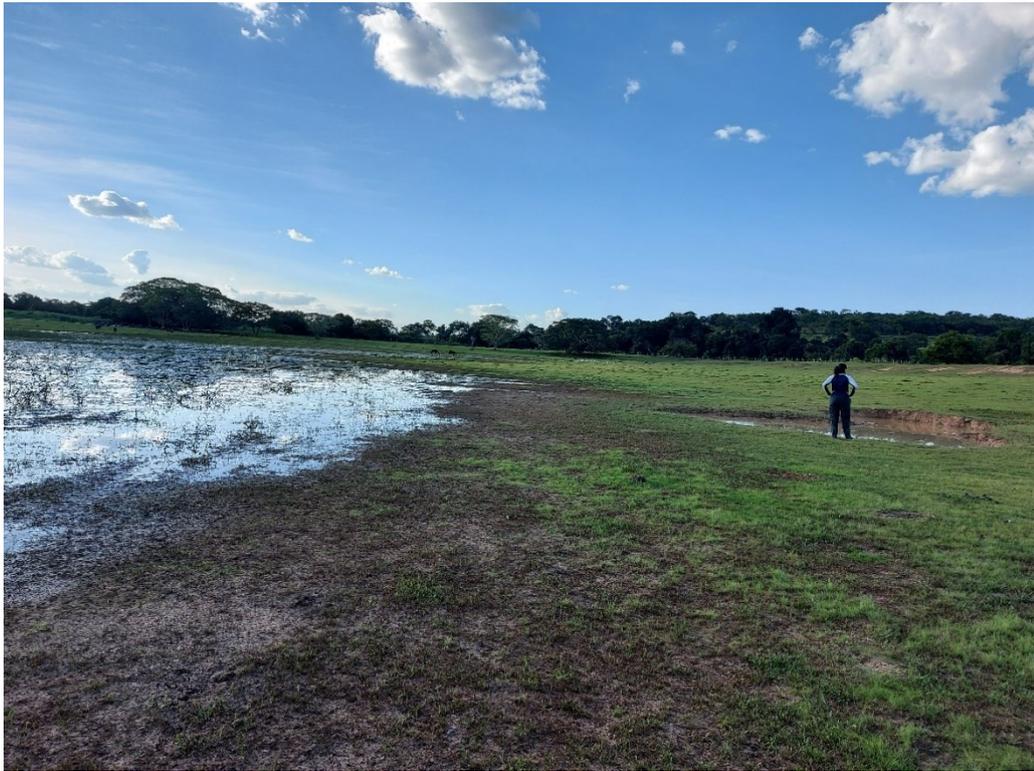
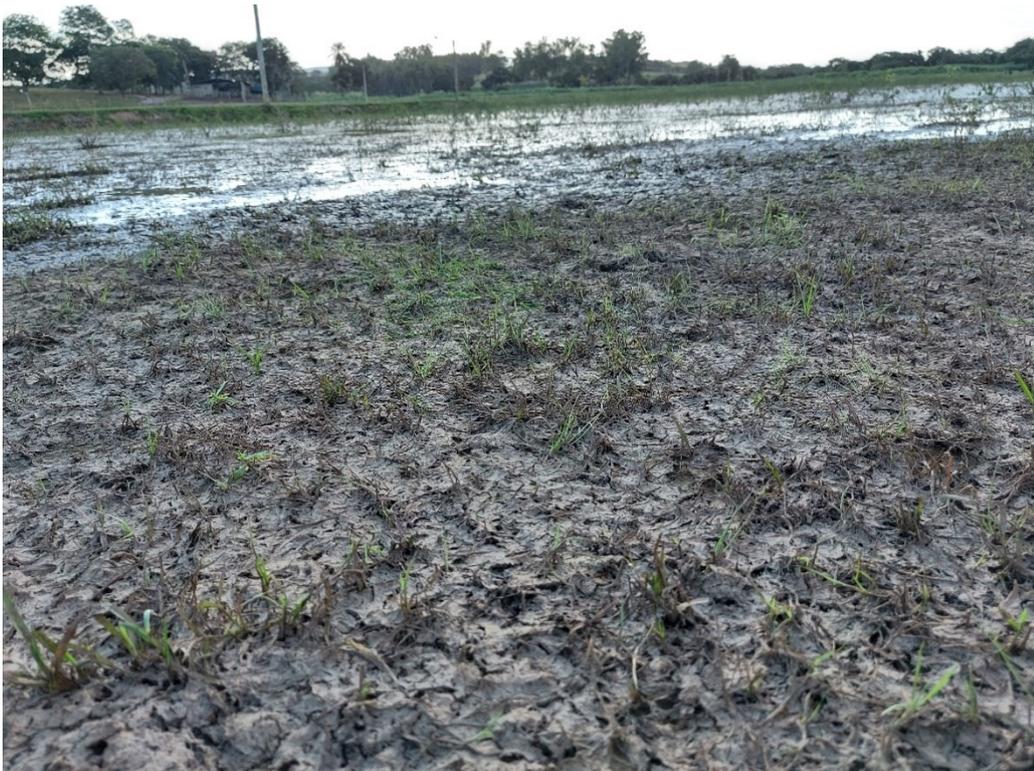
De modo geral, todos os atingidos entrevistados citam perdas econômicas associadas às cheias do rio Paraopeba, após o rompimento. Neste caso, observou-se dois tipos de danos: os danos diretos, associados a morte das plantações atingidas pelas cheias próximas a época de colheita; e os danos indiretos, associados a perda de área produtiva devido ao soterramento do solo fértil pelo material depositado após as cheias do rio Paraopeba, seguido pela sua impermeabilização superficial (Figura 8), e ou relacionada ao cercamento da área de pastagens devido às incertezas de contaminação do solo associadas ao rompimento da barragem, o que levou a necessidade de diminuição do número de animais da propriedade (Figura 9).

Figura 8: Áreas de pastagem e lagoa atingidas pelas cheias do rio Paraopeba em 2020, em uma das propriedades visitadas em Pequi, Minas Gerais. Detalhe para as características do material depositado às margens da lagoa.

Essa selamento superficial do solo associada a deposição de material oriundo da Barragem B.I, após as cheias do rio Paraopeba de 2020, é uma realidade já observada em outras regiões da calha do rio Paraopeba e indicada pela auditoria ambiental dos trabalhos de reparação da mineradora Vale S.A. De modo geral, os estudos relacionados ao tema evidenciaram graves problemas físicos aos solos expostos a esse material, tanto para o caso do rompimento da barragem de Fundão, em Mariana, MG (SCHAEFER et al., 2016; ANDRADE et al., 2018), quanto para o caso do rompimento da Barragem B.I, em Brumadinho (FURLAN, et al., 2020; NACAB, 2020).

Em ambos os casos, o selamento da camada superficial associada à sua compactação prejudicou o estabelecimento e desenvolvimento das espécies vegetais, uma vez que estas encontraram barreiras físicas para o crescimento das raízes devido à baixa porosidade do solo (Figura 10). Desta forma, independentemente da cultura afetada, sua manutenção foi dificultada diretamente pelas características do material oriundo do rompimento.

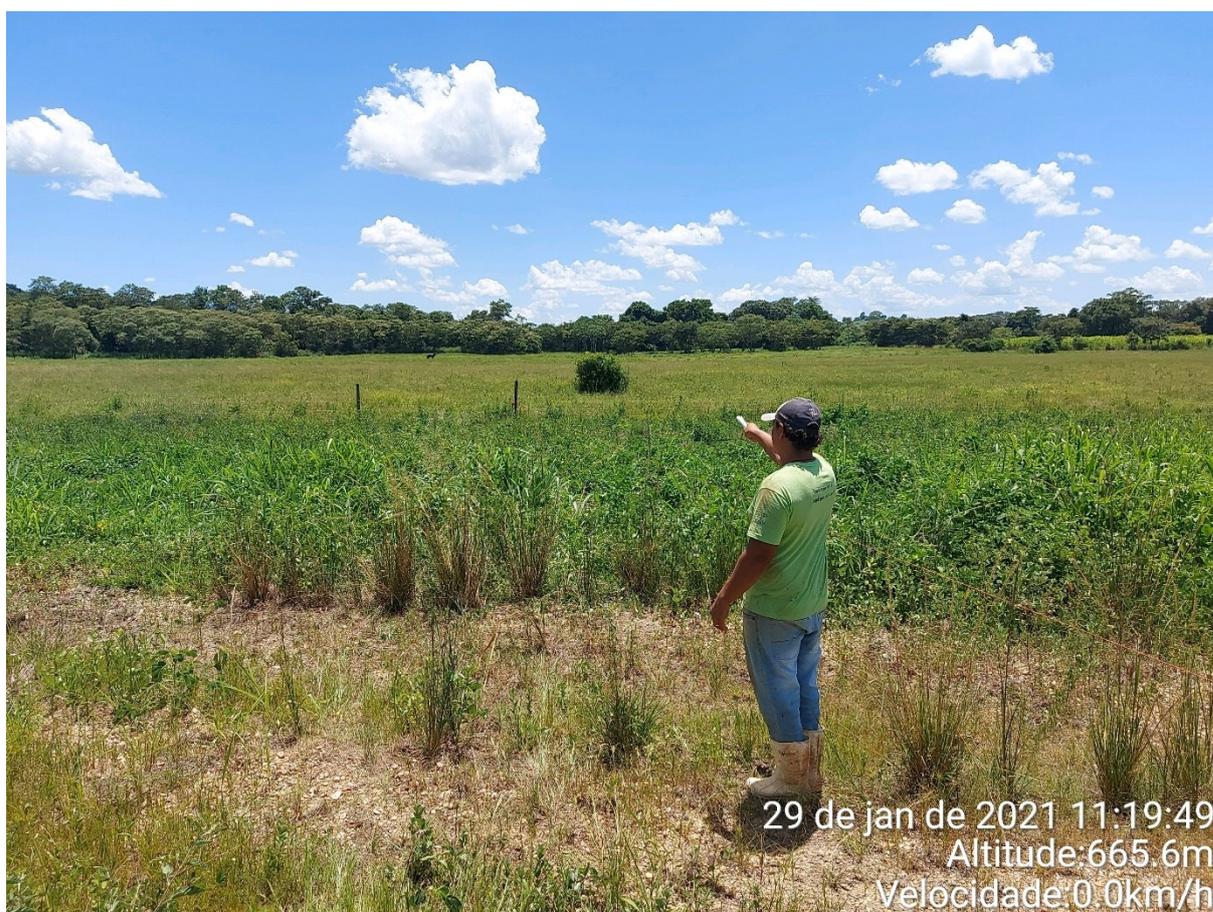
Figura 9: Áreas cercadas pela empresa Vale S.A., após as cheias do rio Paraopeba em uma das propriedades visitadas em Pequi, Minas Gerais.

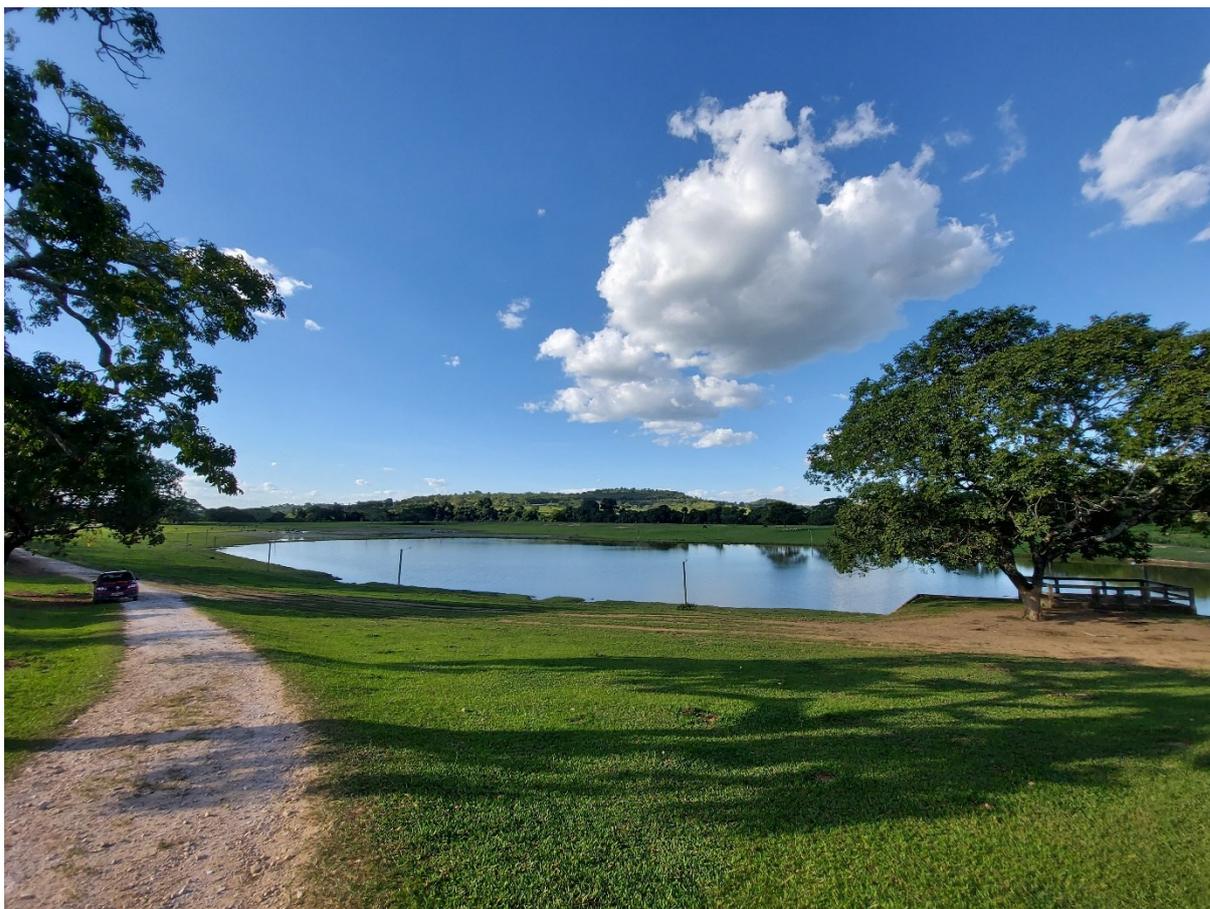
Das seis propriedades visitadas na comissão de Pequi, três relataram danos diretos a fontes de captação de água. Em duas delas a fonte atingida foram a área da cisterna e poço, sendo a cisterna localizada a mais de 100 metros do rio Paraopeba. No terceiro caso, a enchente atingiu as lagoas utilizadas para a dessedentação dos animais (Figura 11). Além disso, houve relato de atingidos que captavam água de um afluente atingido pela cheia do rio Paraopeba e que não recebem nenhum tipo de auxílio, pelo poço estar a uma distância de mais de 100 metros. Como já apresentado em outras oportunidades, o limite cartesiano de 100 metros não segue nenhuma premissa técnica, e, portanto, não pode ser usada como critério para acesso aos auxílios emergenciais.

Figura 13:Lagoa utilizada para dessedentação de animais afetada pelas cheias do rio Paraopeba, em Pequi, Minas Gerais.
