NÚCLEO DE ASSESSORIA
ÀS COMUNIDADES ATINGIDAS
POR BARRAGENS

RELATÓRIO DE CAMPO

**Caracterização das zonas atingidas pelas enchentes do rio
Paraopeba e danos às propriedades da Comissão de São
José, Esmeraldas, MG.**

Esmeraldas, Minas Gerais
Julho de 2021

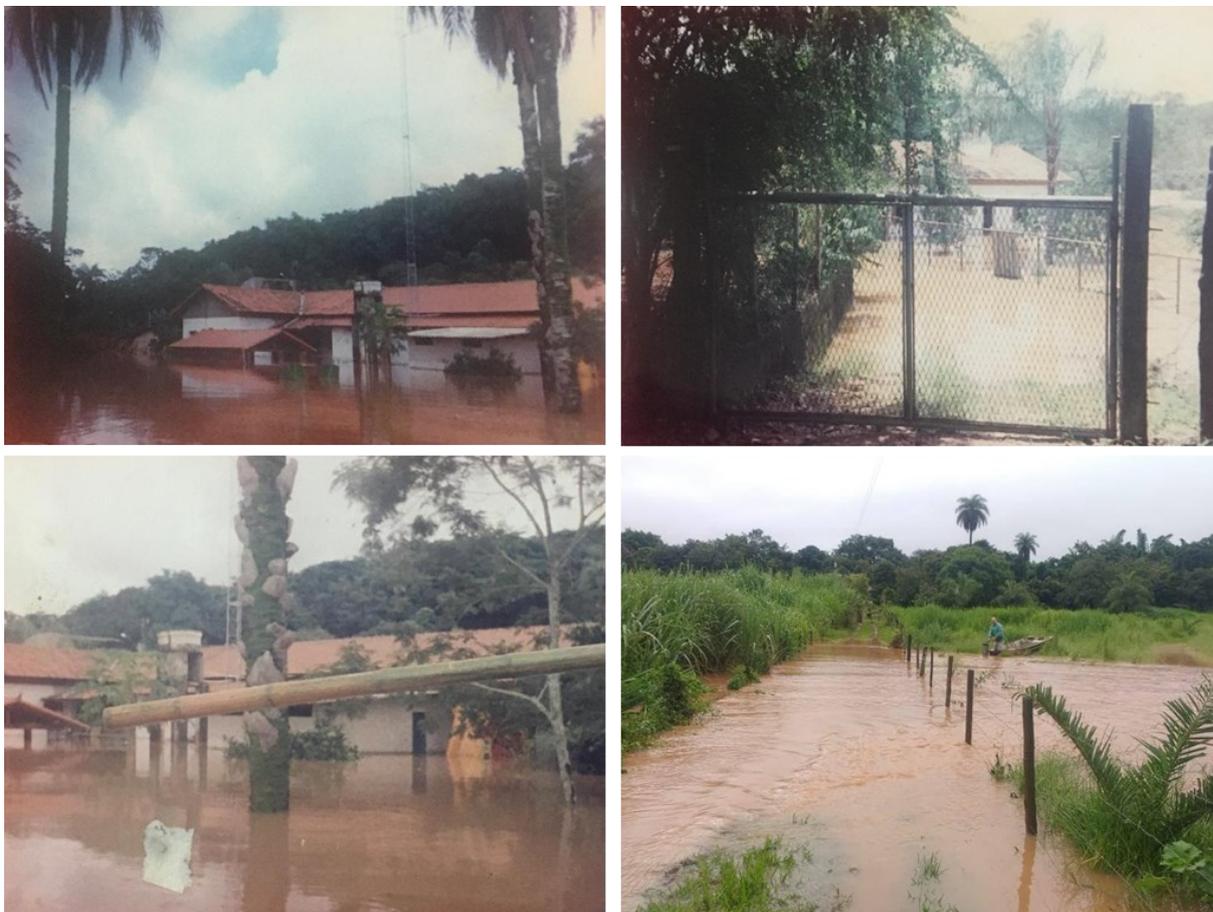
Figura 3: Fotografias feitas pelos moradores da comunidade de São José, após a cheia do rio Paraopeba.

No entanto, conforme relatos, a cheia de 2020 se destacou no que diz respeito ao volume - atingindo uma área maior dentro das propriedades - e ao tempo de retorno do rio ao seu nível original. Além disso, a referida enchente deslocou o rejeito depositado no rio para dentro das propriedades, tornando áreas produtivas inférteis e, inclusive, atingindo algumas edificações e estruturas dentro dos terrenos.

Algumas imagens (Figura 3) de cheias do ano de 2020 foram enviadas pelos moradores para equipe e estão apresentados abaixo:

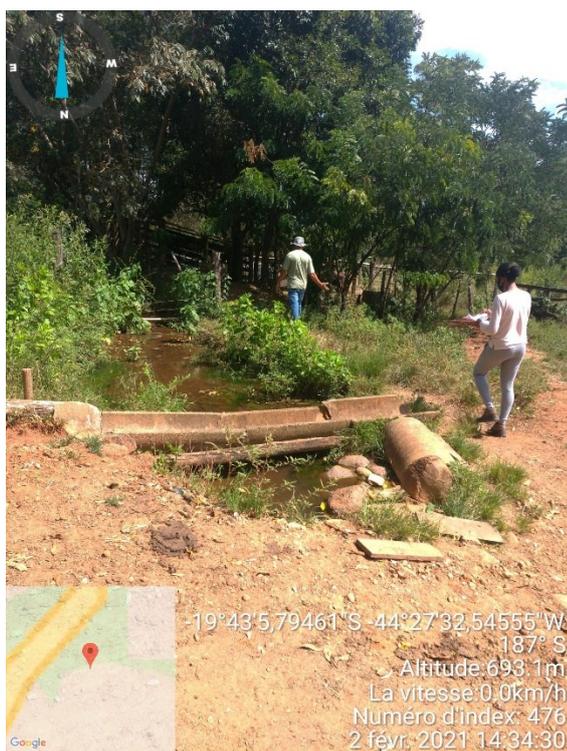
Nas situações das propriedades SÃO01 e SÃO03, as criações de gado dos núcleos familiares pastavam às margens do Paraopeba e utilizavam a água do rio para dessedentação. Na primeira propriedade, a restrição perdurou enquanto durou o processo de cheia, já que o gado voltou a pastar na área atingida após o retorno do rio ao seu nível original. Em SÃO03 os animais não têm mais acesso ao Paraopeba e sua dessedentação agora é feita no Córrego do Açude, cujas águas perpassam a propriedade e deságuam no Paraopeba. Não obstante, existem duas represas que ajudam a manter o gado no período de seca. Parte desse córrego (1,33 km de calha) ficou submerso devido as cheias do rio Paraopeba e ainda apresenta sedimentos depositados na época de cheias dentro da sua calha (Figura 9), uma das represas - B (Figura 10), também ficaram dentro da zona de inundação e foram afetadas pelo material carregado do rio Paraopeba.

Figura 9: Vista panorâmica do Córrego do Açude que transpassa a propriedade SÃO 3. Parte desse córrego ficou submerso durante as cheias do rio Paraopeba de 2020 (vide Figura 8).

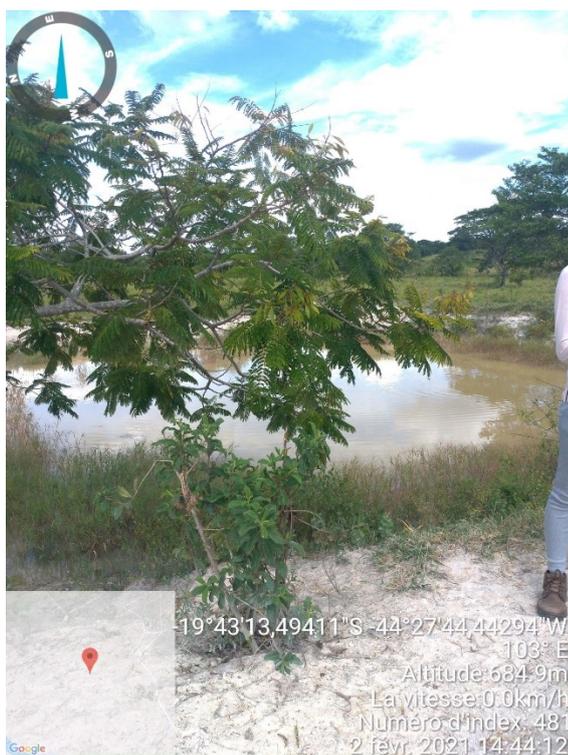
Figura 10: Vista panorâmica da Represa de Baixo que transpassa a propriedade SÃO3. Toda a represa ficou submersa durante as cheias do rio Paraopeba de 2020 (vide Figura 8 – Represa B).

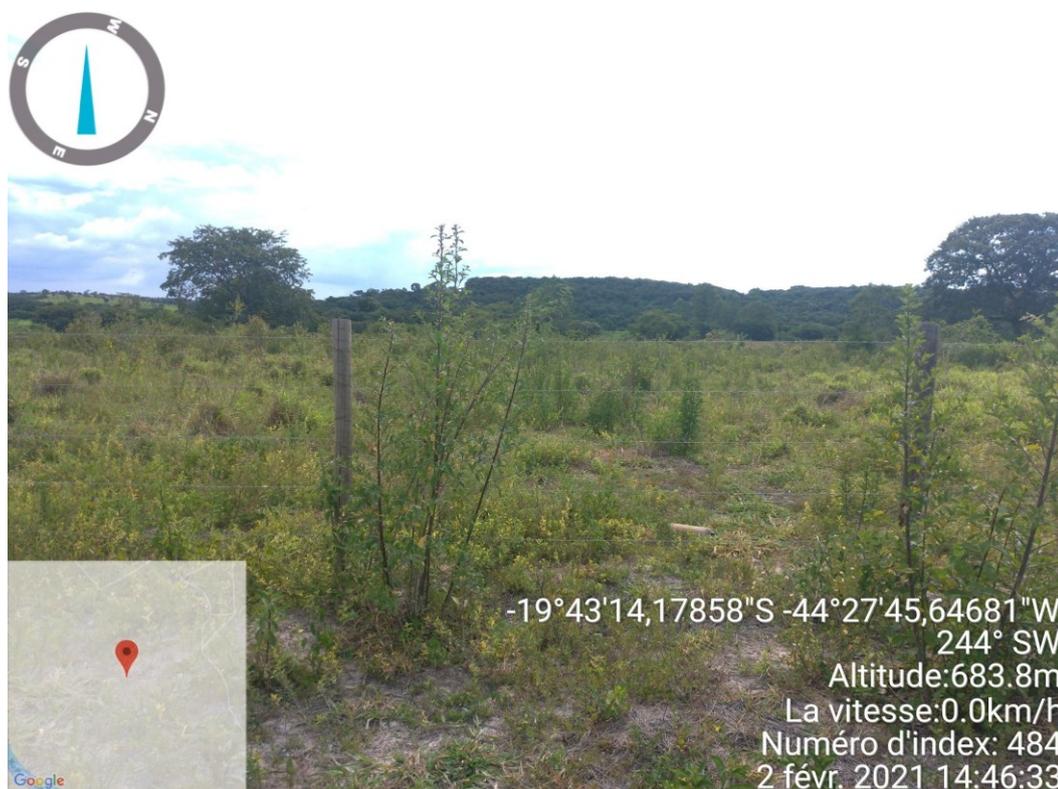
Na primeira propriedade visitada, essa redução perdurou enquanto durou o processo de cheia, já que o gado voltou a pastar na área atingida após o retorno do rio ao seu nível original. Na segunda, a cheia de 2020 atingiu vasta área destinada à plantação de milho, cultura que morreu em razão da enchente. Na terceira, por sua vez, devido ao cercamento construído pela mineradora após análises e estudos técnicos que delimitaram a área atingida pela cheia, o gado passou a ter disponíveis apenas a metade da área antes destinada ao pasto (Figura 11). Conforme relatou o atingido, a nova realidade trouxe outras consequências para o núcleo familiar. Com a área de pasto reduzida pela metade, o pecuarista precisou vender metade de suas cabeças de gado e, desde então, passou a ter que lidar com a compra e venda de metade da quantidade habitual de animais, tendo sua renda reduzida ao meio após as cheias de 2020.

Conclui-se portanto que foram relatados dois tipos de danos: os danos diretos, associados a morte das plantas atingidas pelas cheias próximas a época de colheita; e os danos indiretos, associados a perda de área produtiva devido ao soterramento do solo fértil pelo material depositado após as cheias do rio Paraopeba, seguido pelo seu selamento superficial, e ou relacionada ao cercamento da área de pastagens devido às incertezas de contaminação do solo

Figura 11: Vista panorâmica da área cercada pela empresa Vale S.A, detalhe para a fileira de árvores ao fundo que delimita o rio Paraopeba.

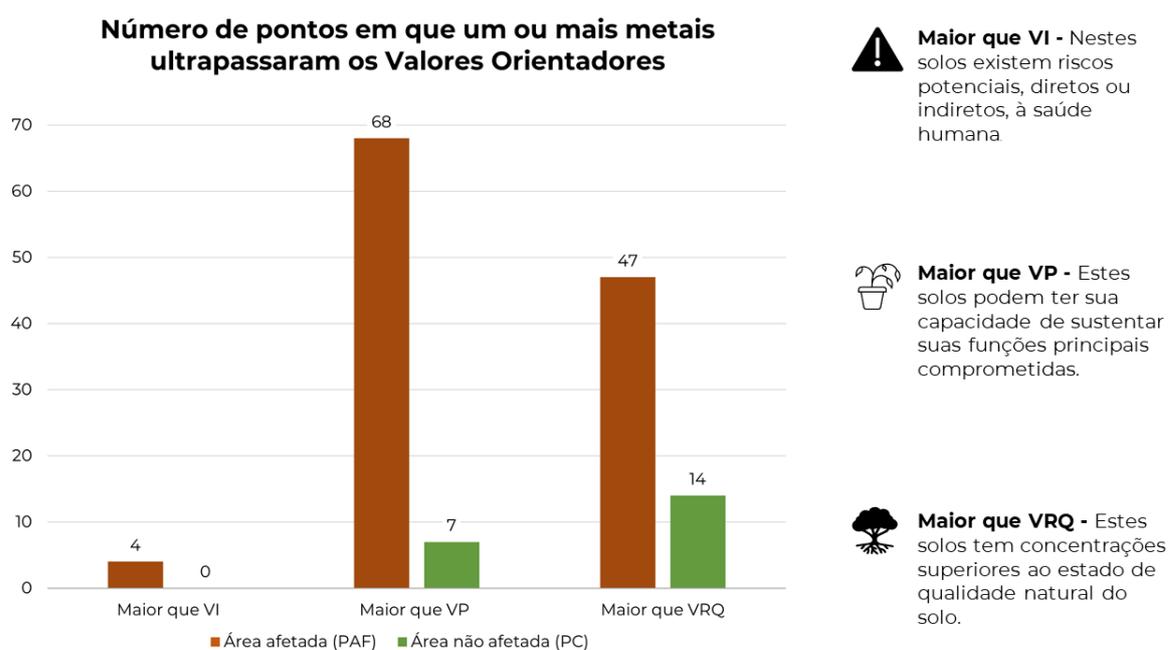
Para além das características físicas, a análise dos resultados de contaminantes revelou que diversas amostras de solo de áreas afetadas pelas cheias excederam os valores orientadores para um ou mais metais (Figura 13).

Figura 13: Número de pontos em que as amostras de solo apresentaram um ou mais elementos químicos que ultrapassaram os Valores Orientadores previstos na Resolução CONAMA Nº 420/2009 e Deliberação Normativa COPAM n.º 166/2011.

De modo geral, o Cromo, Níquel, Bário e Cobalto, apresentaram um número elevado de pontos com concentrações acima do Valor de Prevenção (VP) e Valor de Referência de Qualidade

(VRQ), segundo a Resolução CONAMA N° 420/2009. Para as áreas com concentrações de elementos acima do Valor de Prevenção, são necessárias medidas de investigação e controle das fontes de contaminação e monitoramento da qualidade do solo e da água subterrânea. Por fim, para as áreas com concentrações acima do Valor de Referência da Qualidade são necessárias ações preventivas, caso haja fontes de poluição. Além dos procedimentos previstos pelo CONAMA, a promoção do estudo de riscos à saúde mostra-se ainda mais necessária, já que é possível identificar concentrações de metais que oferecem sérios riscos à população local.

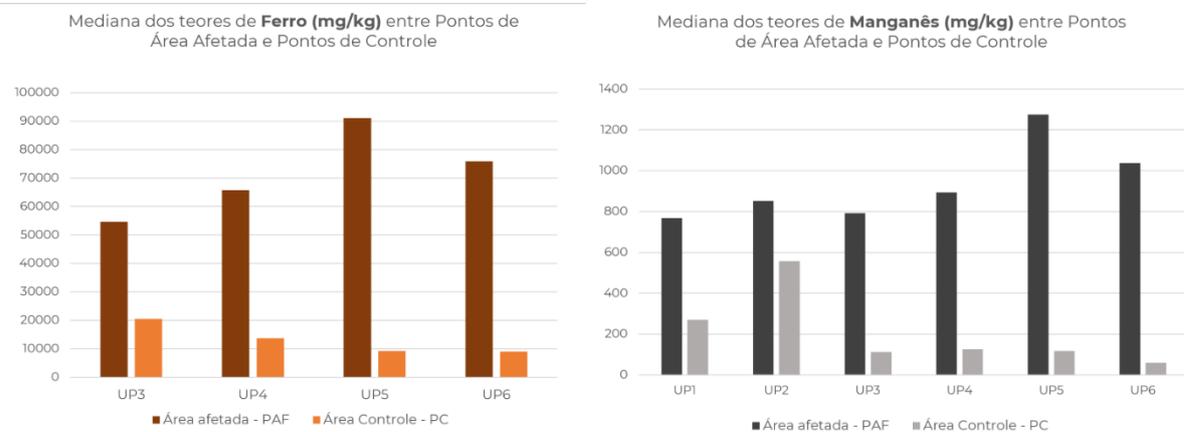
Figura 14: Comparação das medianas de Ferro (mg/kg) e Manganês (mg/kg) que apresentaram, simultaneamente, diferença significativa entre amostras de solo de PAF e PC e mediana maior entre os PAF nas Unidades de Paisagem da Região 3.

Estes resultados dão indícios de que os solos da Região possuem o fundo (background) natural geoquímico rico em Ferro e Manganês. Principalmente pelo fato de terem sido detectados cerca de 8 pontos com teores de Ferro superiores ao teor máximo e 3 solos com concentração de Manganês mais alta que o máximo reportado em pontos de área impactada em Brumadinho, muito próximo ao local do rompimento, no estudo de Furlan et al. (2020). Em tese, essa área altamente impactada pelo rejeito deveria apresentar valores de Ferro muito superiores aos da Região 3.

Mesmo levando em consideração os teores naturais altos para o Ferro e Manganês, os resultados apontam diferenças significativas entre áreas afetadas e não afetadas com medianas expressivamente maiores nas áreas afetadas. O incremento nos teores destes elementos nas áreas afetadas pode estar associado ao contato com rejeito, uma vez que as altas concentrações de Mn e Fe são consistentemente distribuídas na área de estudo, embora os valores máximos em diversas UP sejam valores discrepantes isolados.
