DIAGNÓSTICO EMERGENCIAL SOCIOAMBIENTAL

Impactos reais e potenciais do crime da Vale sobre o meio ambiente e a qualidade de vida das pessoas nas comunidades da Região 3

REVISTA DIAGNÓSTICO EMERGENCIAL SOCIOAMBIENTAL

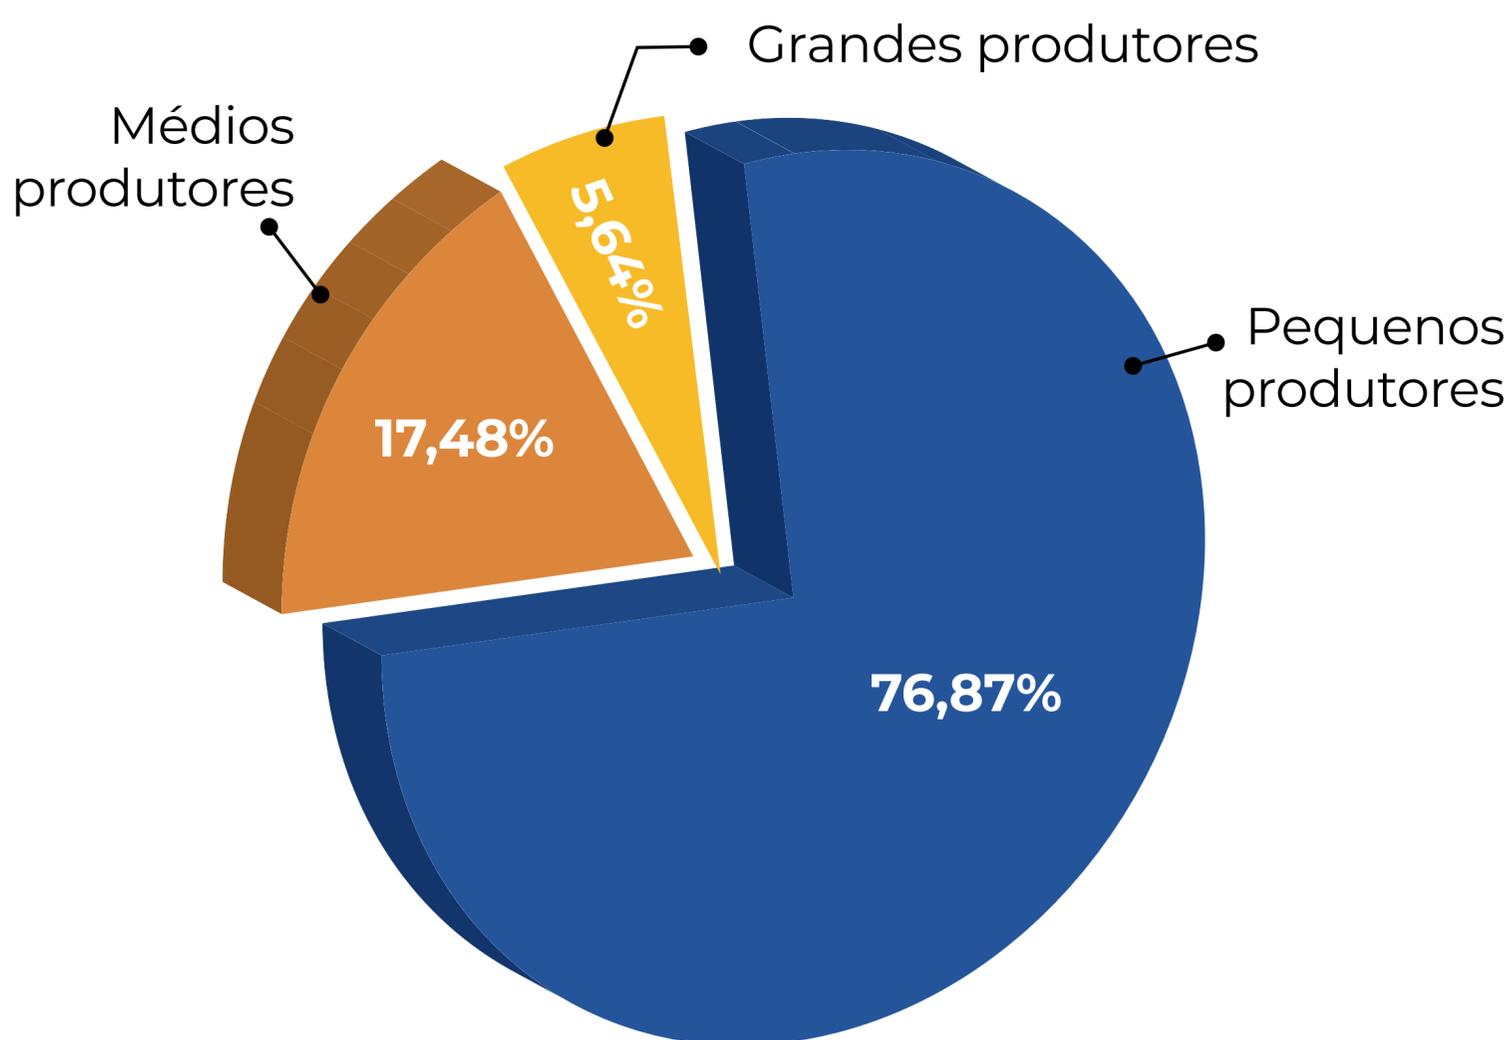
Foi observado, por exemplo, que **a maioria dos imóveis são pequenas propriedades rurais**, principalmente na parte sul do território. Essa característica está relacionada à ocupação dessa região por atividades de lazer, principalmente a pesca. Já ao norte da região, é possível observar o aumento das áreas das propriedades e a presença de grandes produtores rurais, associadas ao relevo mais plano. Veja como mostra o gráfico:

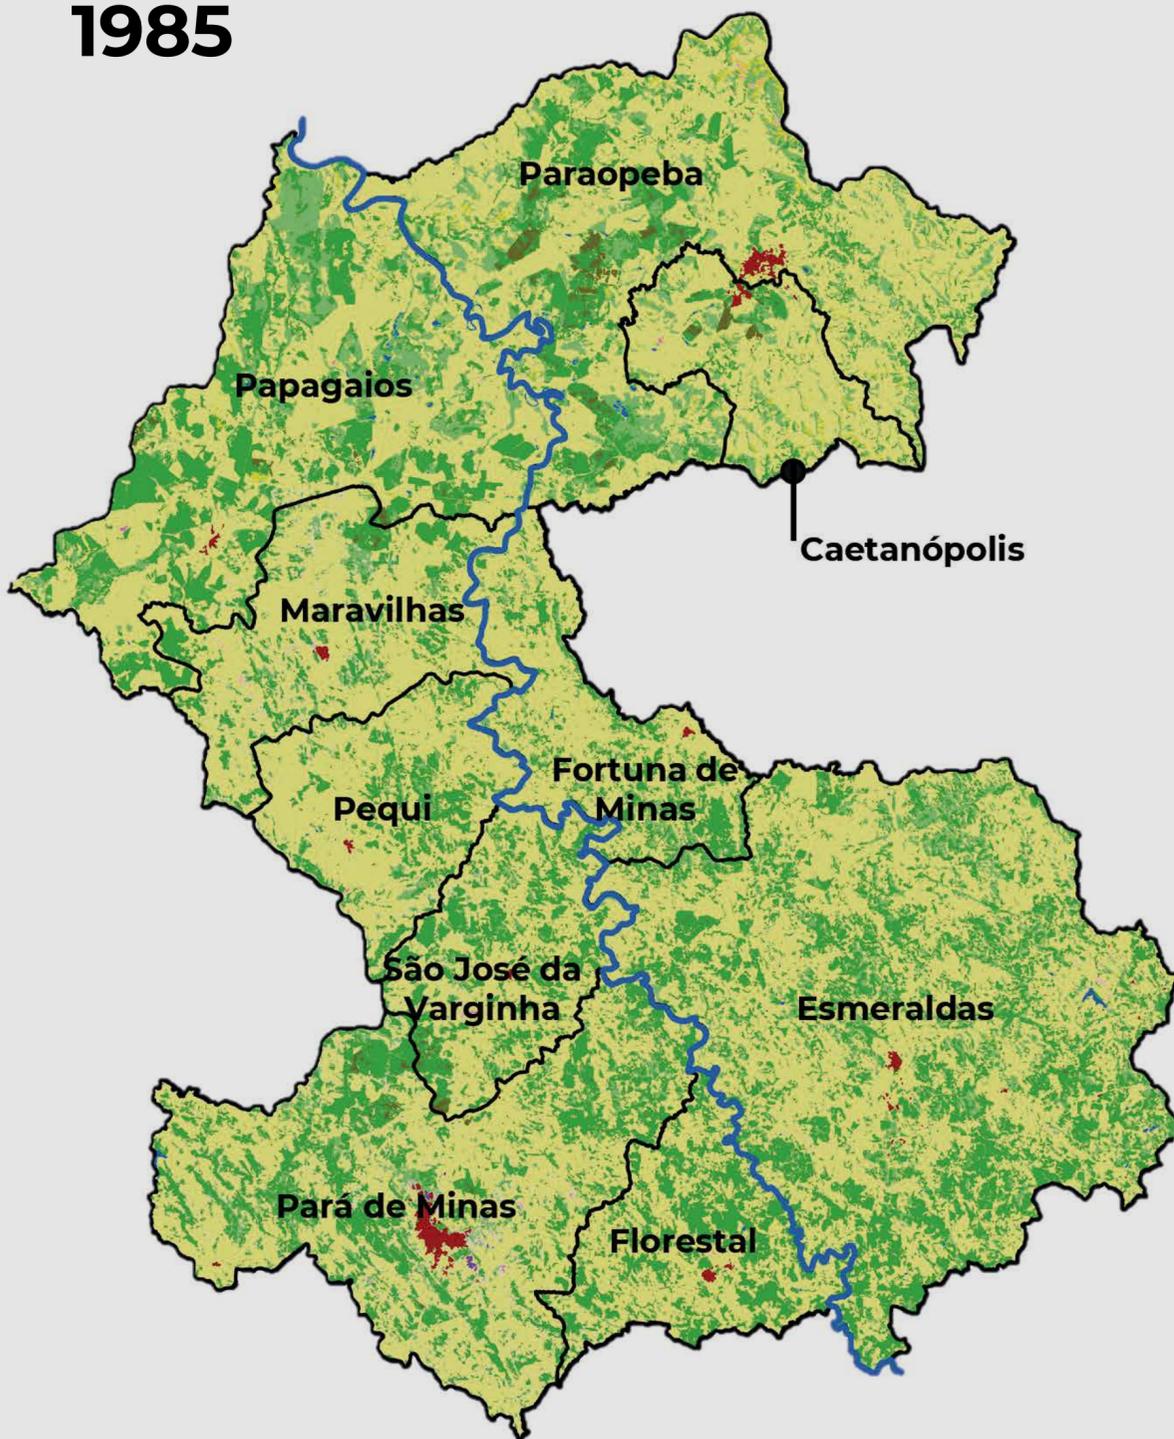
1985

Os estudos mostraram também que, nos últimos 35 anos, houve uma **grande expansão dos centros urbanos**, principalmente no município de Pará de Minas. Esse crescimento ocorreu junto ao avanço das pastagens e monocultivo dos eucaliptos, **diminuindo de forma drástica a vegetação nativa da região**.

Uso e cobertura do solo

Ainda nos últimos anos, houve uma diversificação econômica na região, com a **substituição de grandes áreas de pastagens por áreas de agricultura**. Acredita-se que essa mudança tenha tornado a região mais dependente da água para irrigação e, portanto, mais impactada com a contaminação do Paraopeba.

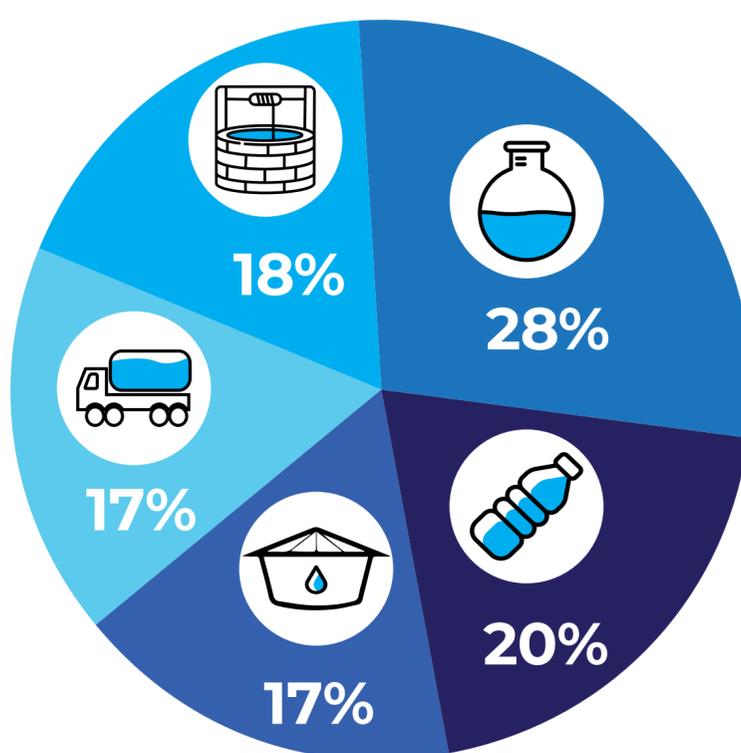
Demandas por categoria

Nessa etapa do Diagnóstico Emergencial, o Nacab levantou dados referentes ao direito de uso da água no rio Paraopeba e coletou informações por meio de um formulário eletrônico preenchido por **345 pessoas atingidas**, que trouxe **721 demandas**.

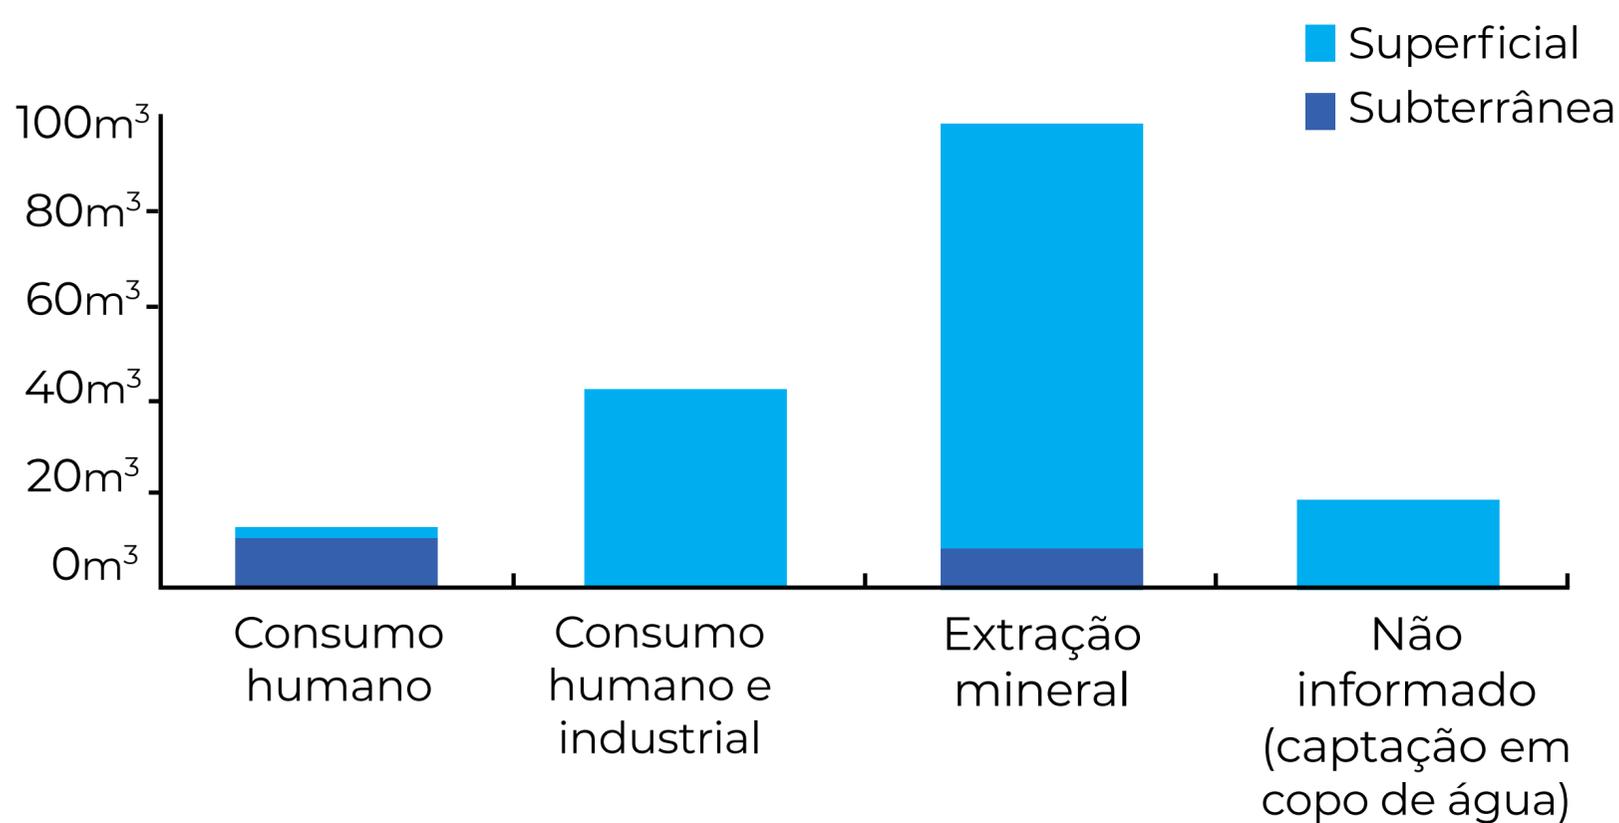
A partir de dados sobre as outorgas de uso da água na Região 3, observamos que a maior parte da utilização da água do rio Paraopeba é para o abastecimento público, a partir da captação pela Copasa, e irrigação. Outros consumos são registrados em menor quantidade, como informa o gráfico abaixo, que traz dados sobre a utilização da água do rio antes do rompimento.

9500 m³
por dia

eram captados diretamente no rio Paraopeba para abastecimento público

4000 m³
por dia

eram captados diretamente no rio Paraopeba para irrigação

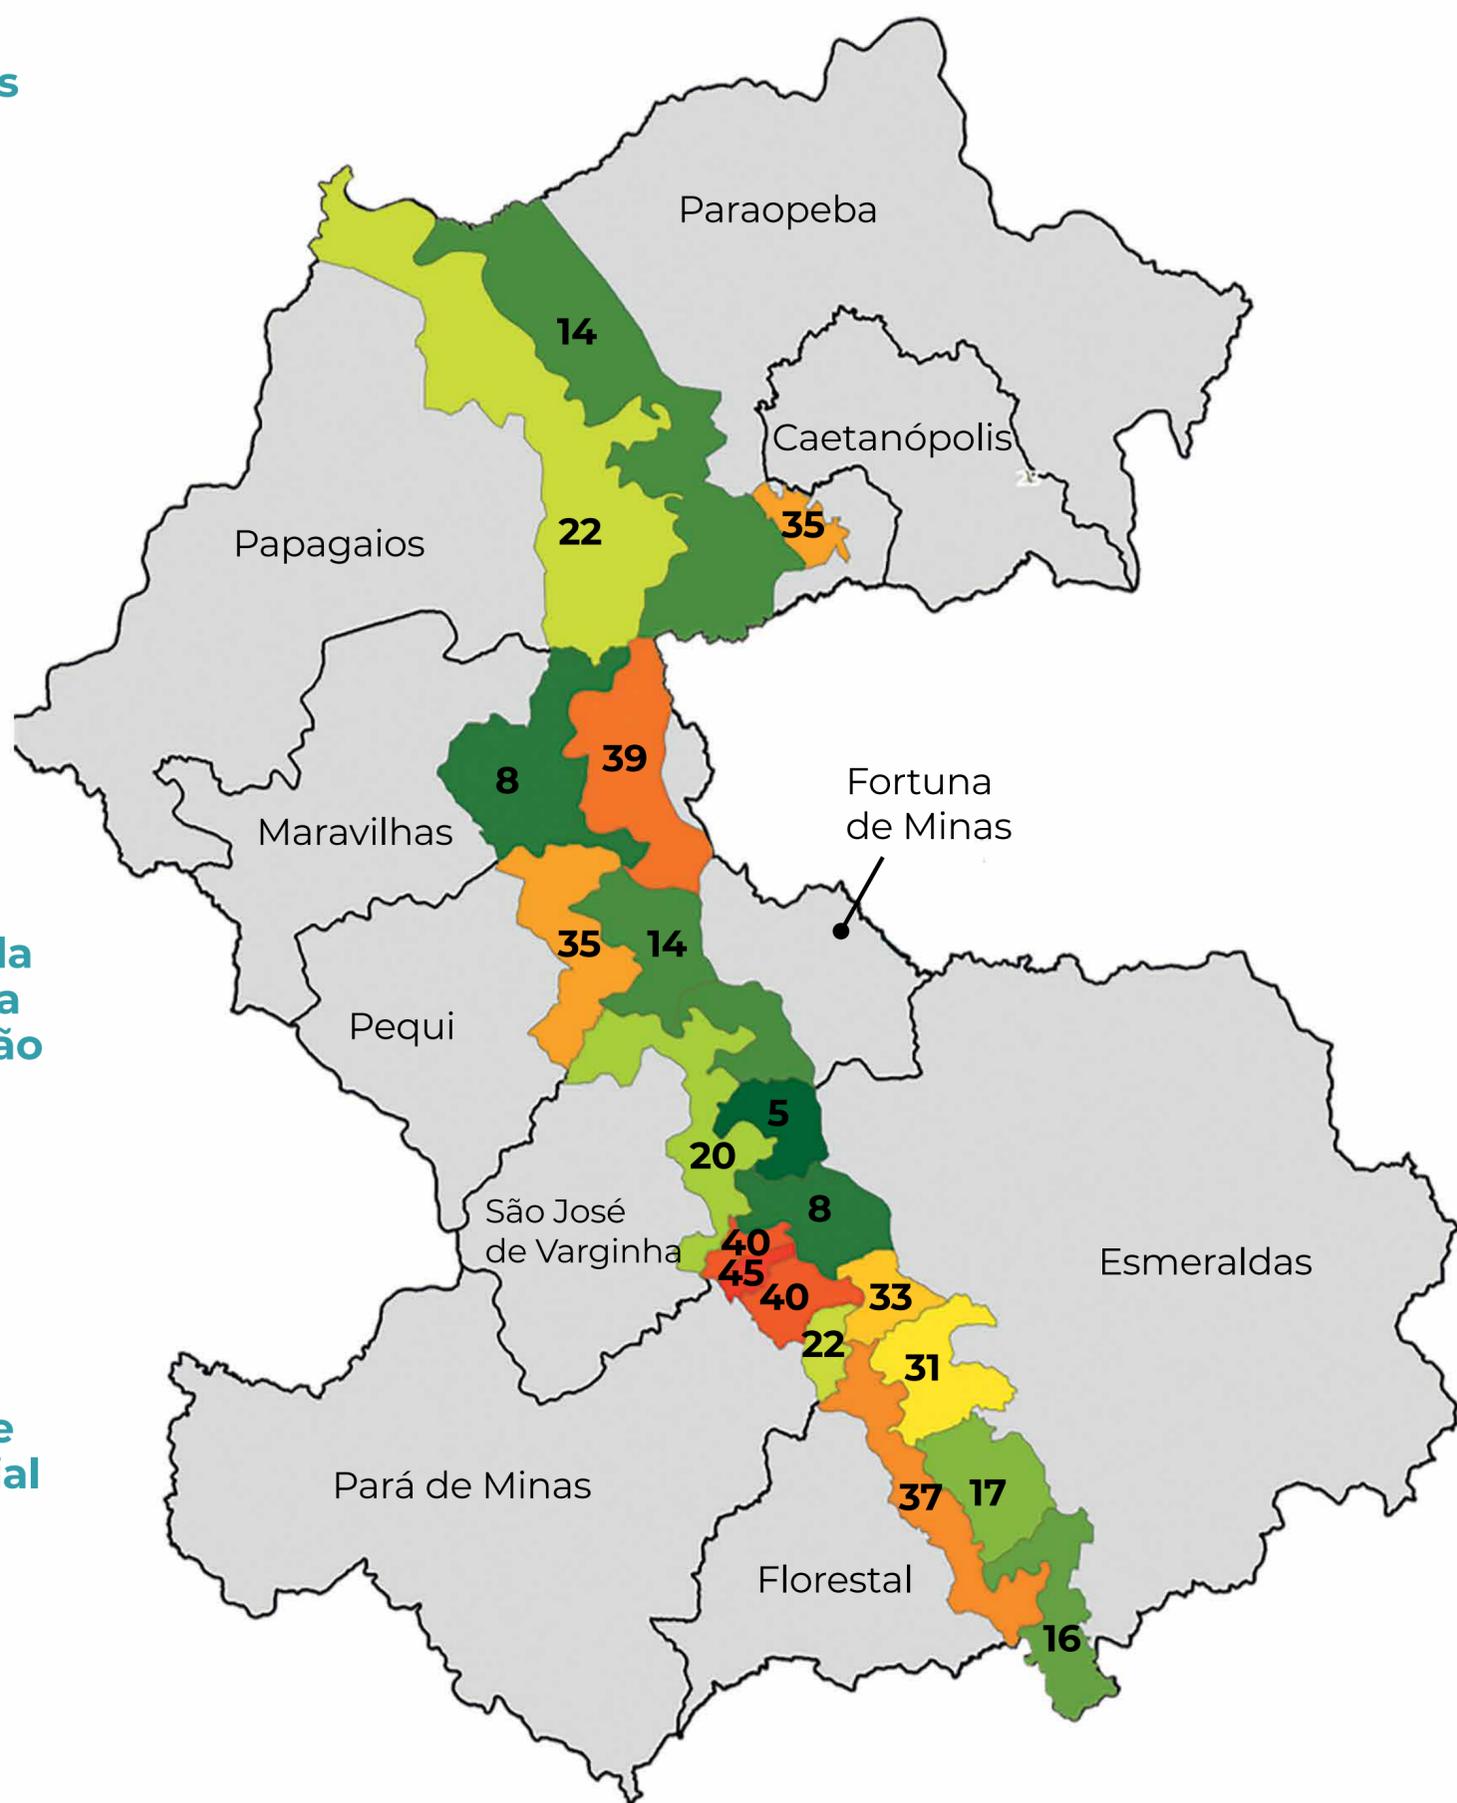
Mapa dos conflitos levantados pela ATIR3

O número refere-se ao número de conflitos retirados dos relatos dos atingidos nas reuniões online promovidas pela Assessoria Técnica. Cada divisão no mapa é uma comissão diferente.

As cores verdes indicam um menor número de conflitos registrados e as vermelhas um maior número.
