COMO ESTÁ O SOLO NA COMISSÃO DE SÃO JOSÉ?

Assessoria
Técnica
Independente
REGIÃO 3

NACAB
NÚCLEO DE ASSESSORIA
ÀS COMUNIDADES ATINGIDAS
POR BARRAGENS

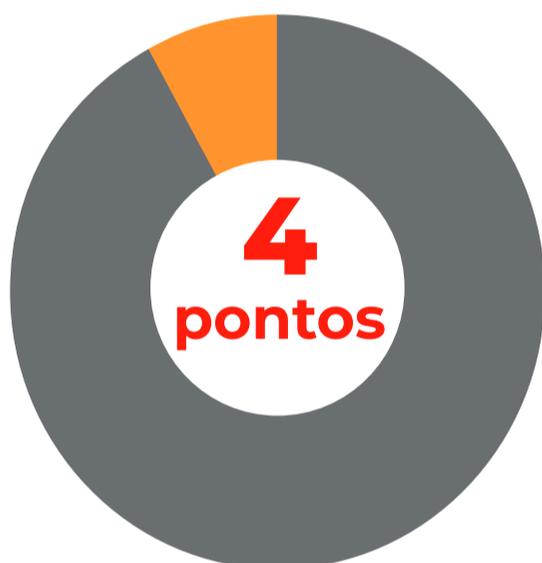
Pontos de coleta para amostras de solo

3 em área atingida (PAF)

1 em área não atingida (PC)

Destes, apenas o ponto controle não é localizado dentro da área compreendida pela comissão de pessoas atingidas de São José.

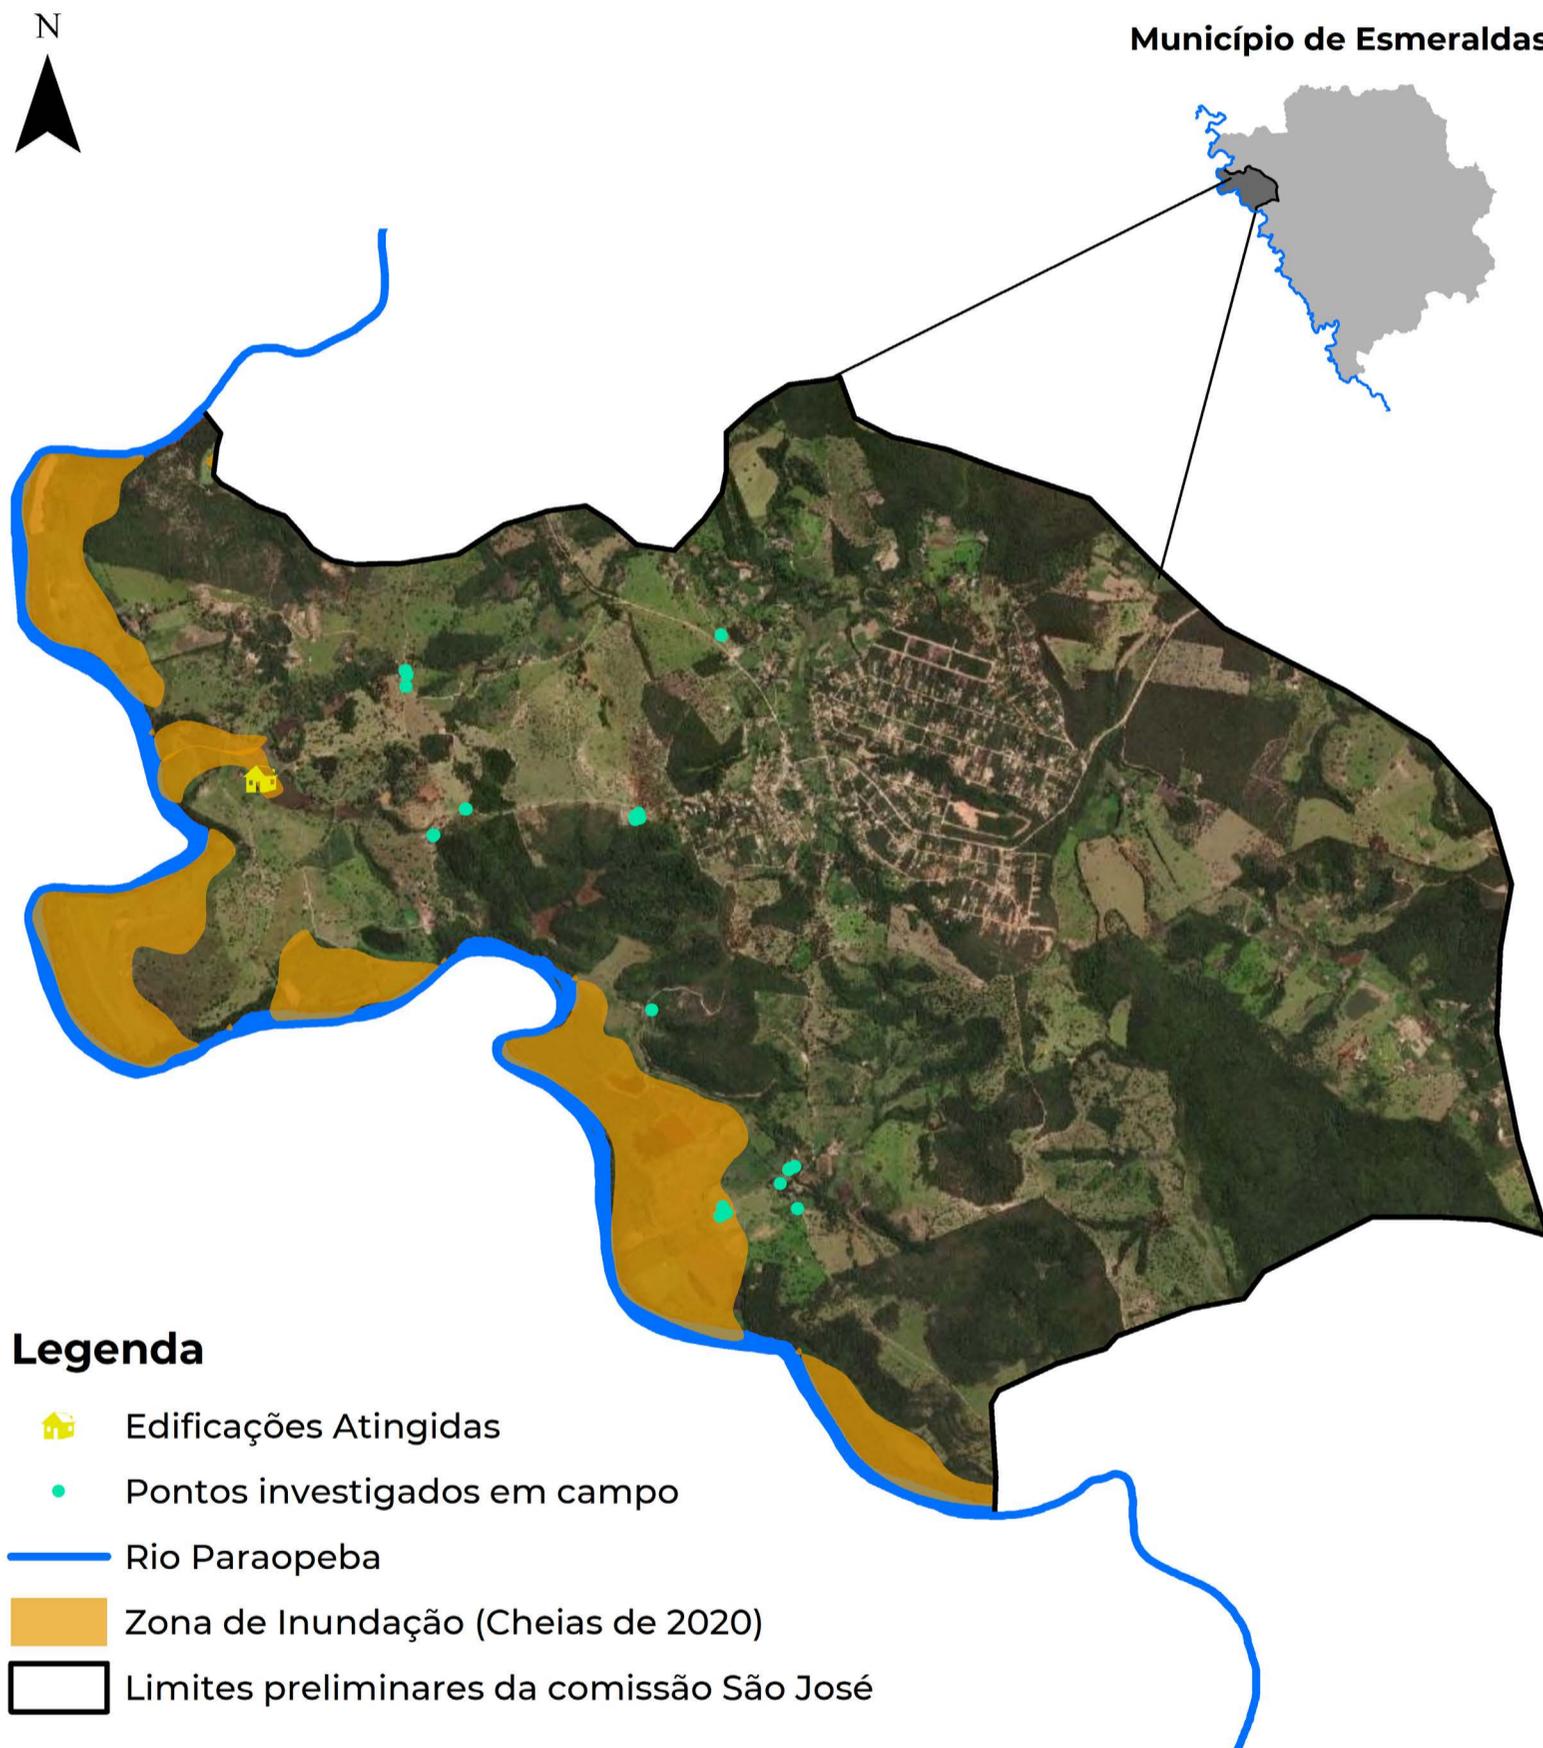
Confira abaixo o mapa da **comissão de São José** com as áreas inundadas pelas cheias do rio Paraopeba em 2020, os pontos vistoriados, e os principais resultados encontrados.

0 0,45 0,9 1,8 2,7 Km

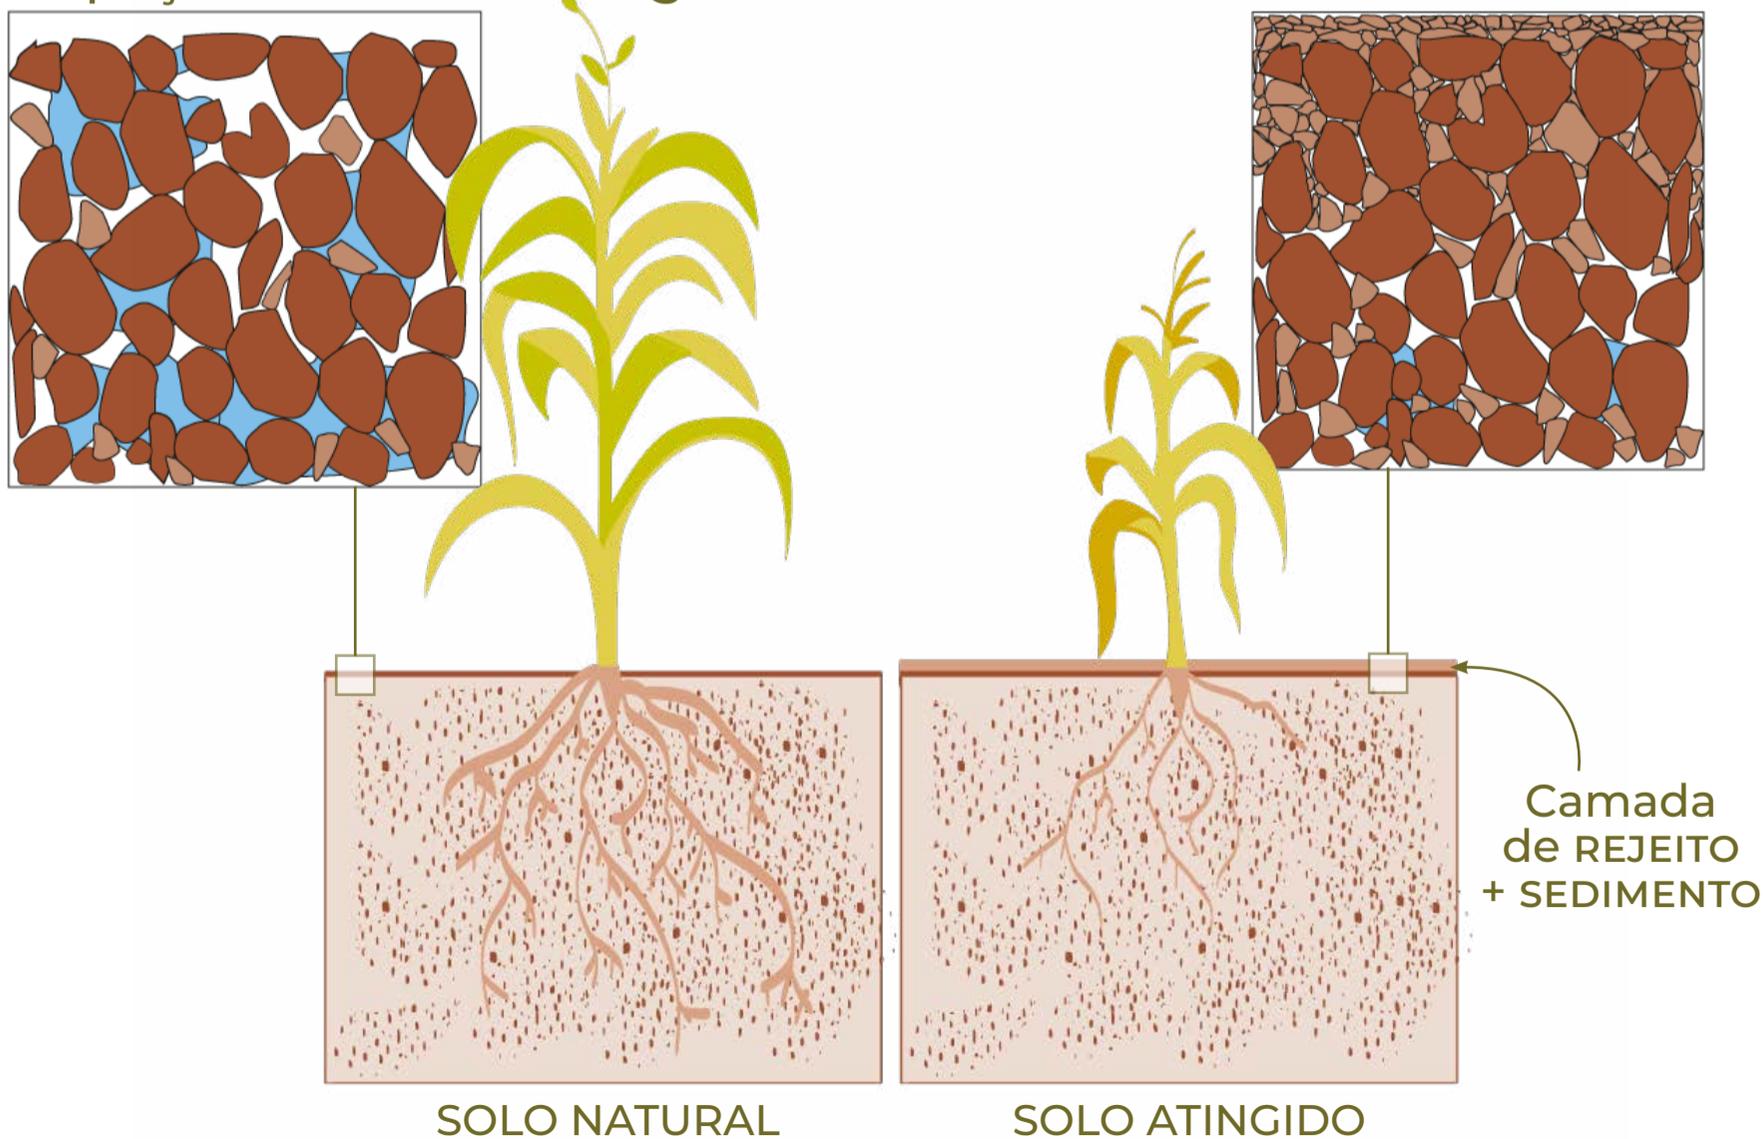
Solo com porosidade, espaços vazios e com água

Solo com baixa porosidade, espaços vazios entupidos de silte

O Silte é um tipo de partícula que faz parte da composição natural do solo, mas que, em grande concentração, **pode criar uma crosta na superfície e dificultar a infiltração da água, aumentando o risco de erosão e de transporte dos nutrientes.** Essa crosta **prejudica também o crescimento e desenvolvimento das plantas.** Todos esses fatores podem **prejudicar o uso e manejo desse solo a longo prazo,** gerando **prejuízos à produtividade agrícola dessas áreas.**

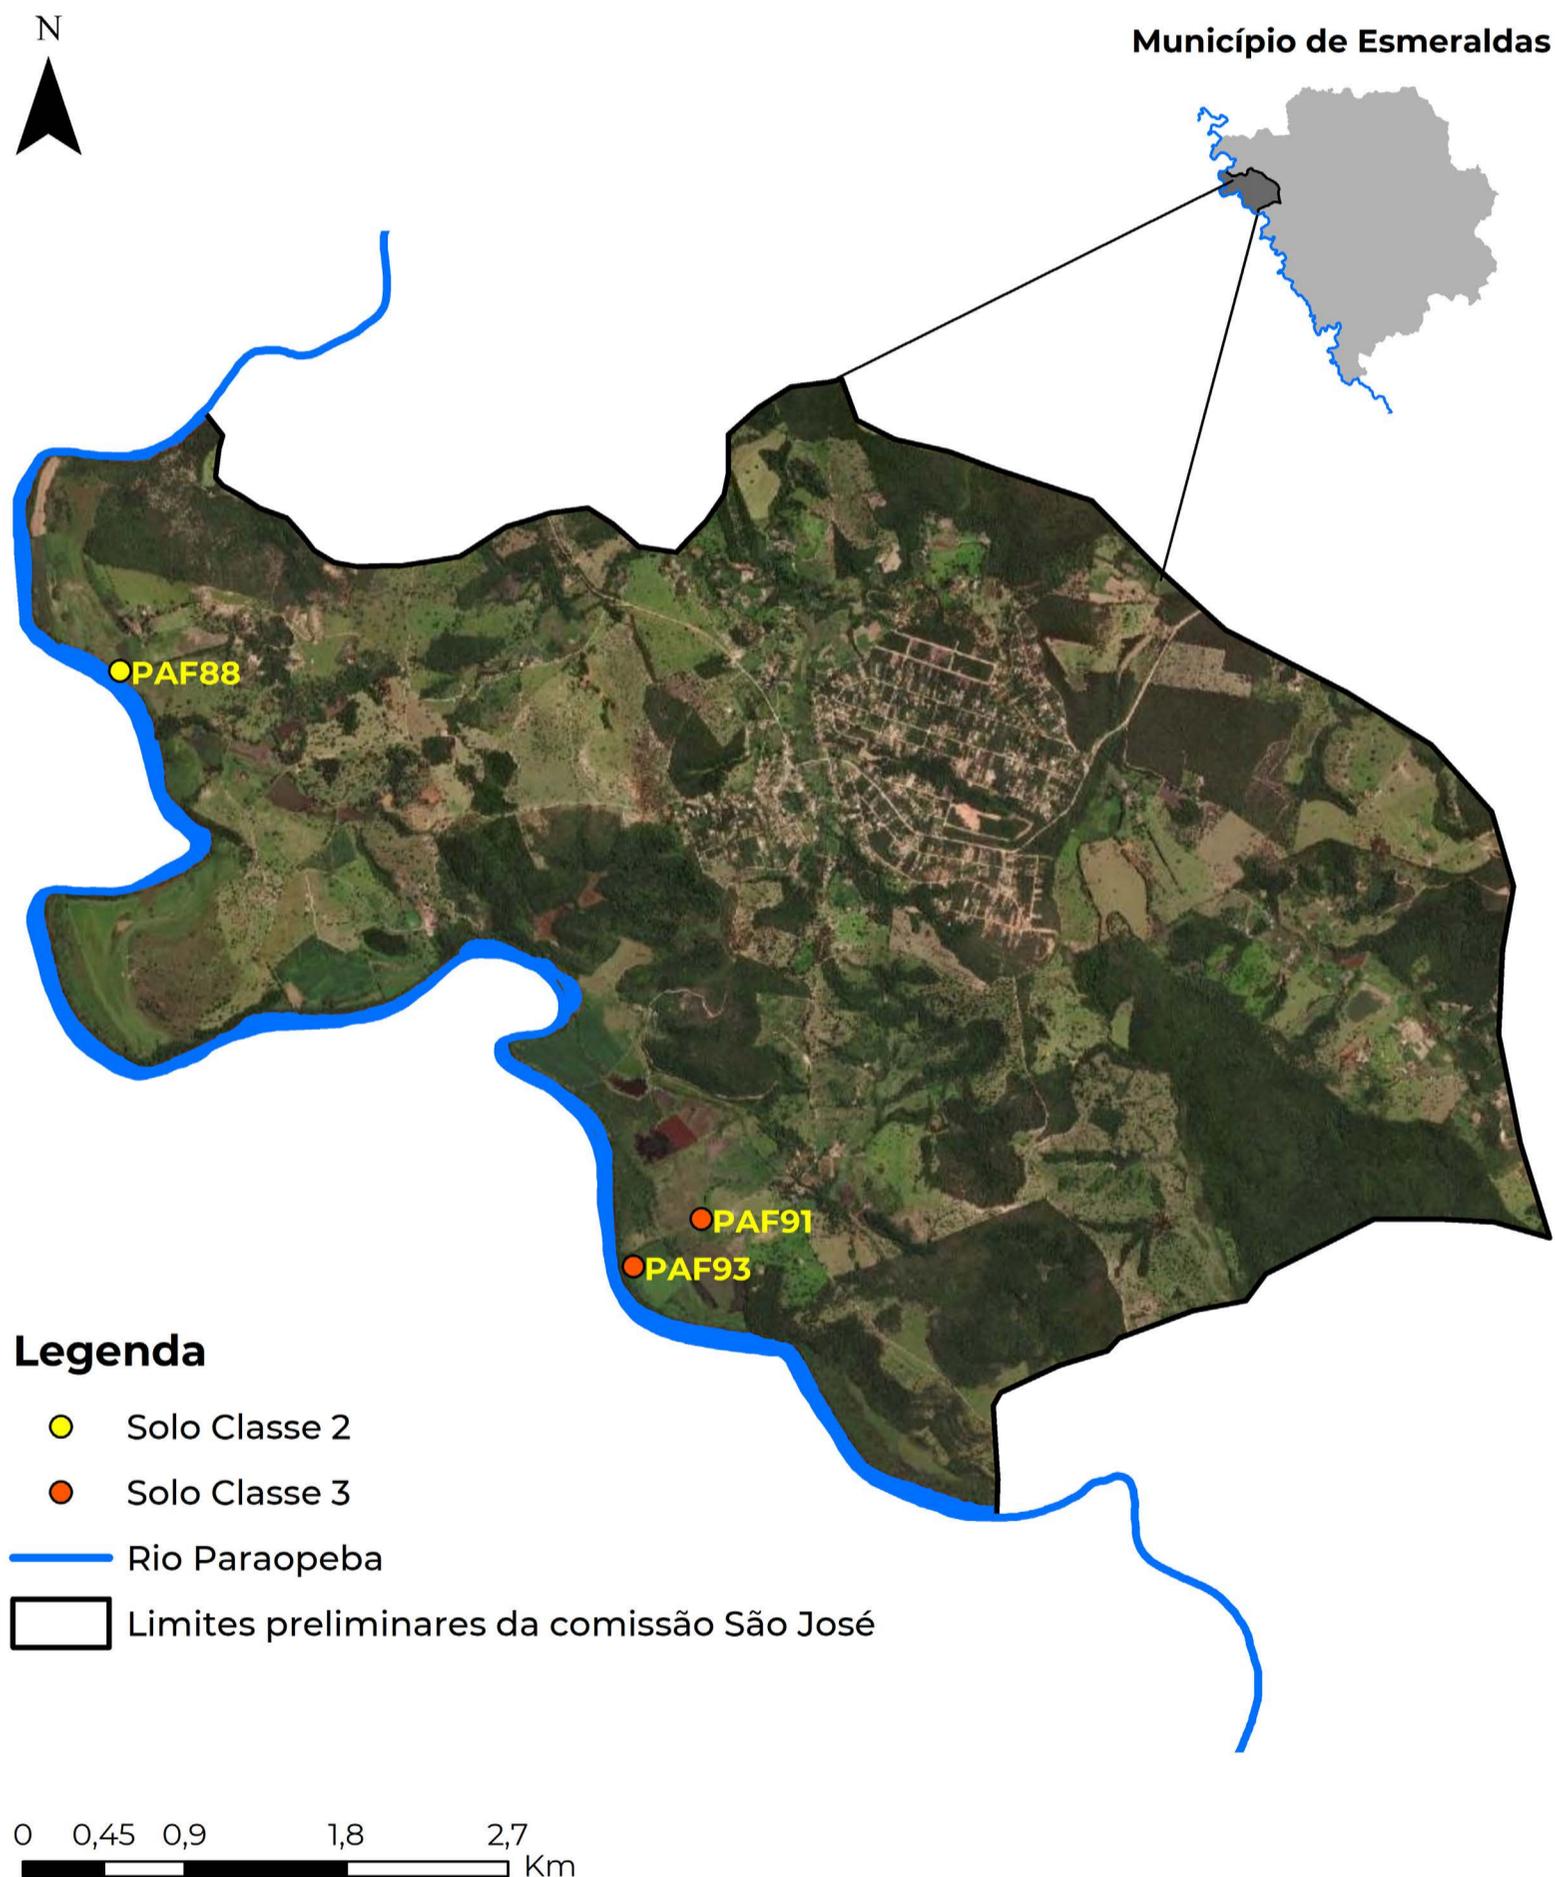
Veja abaixo o mapa da **comissão de São José** com as áreas em que foram coletadas amostras de solo, e o tipo de classe do solo de acordo com as concentrações de metais verificadas.

SOLOS CLASSE 3

2 pontos de área atingida apresentaram metais com concentrações **acima do valor limite no qual o solo consegue manter suas funções principais**, como servir de meio para o desenvolvimento de plantas e outros organismos vivos.

SOLOS CLASSE 2

2 pontos, 1 de área atingida e 1 de área não atingida, apresentaram concentrações de metais **acima do limite indicado** para um solo saudável.

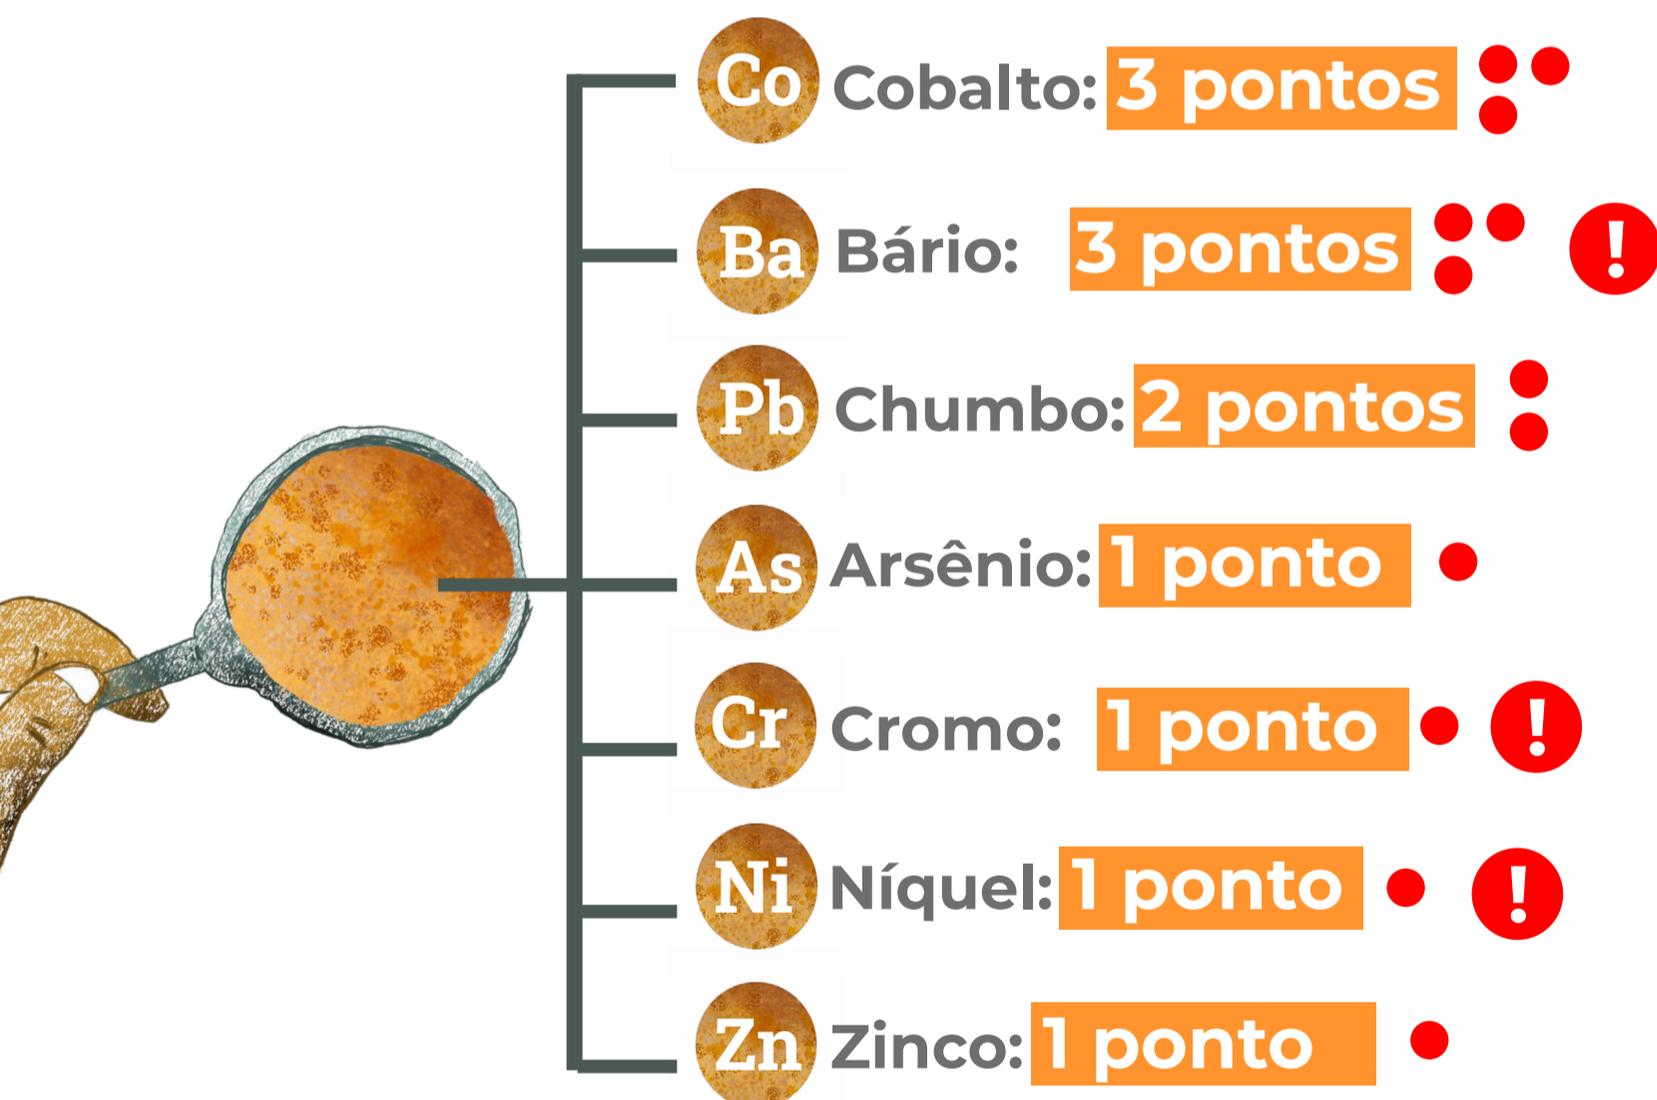
Os metais que ocorreram acima dos limites naturais nos pontos amostrados na Unidade de Paisagem 3, na comissão de **São José**, em ordem decrescente, foram:

! Entre estes metais apenas o **Bário, Cromo e Níquel** excederam os Valores de Prevenção nos pontos de Classe 3, comprometendo as funções básicas do solo.

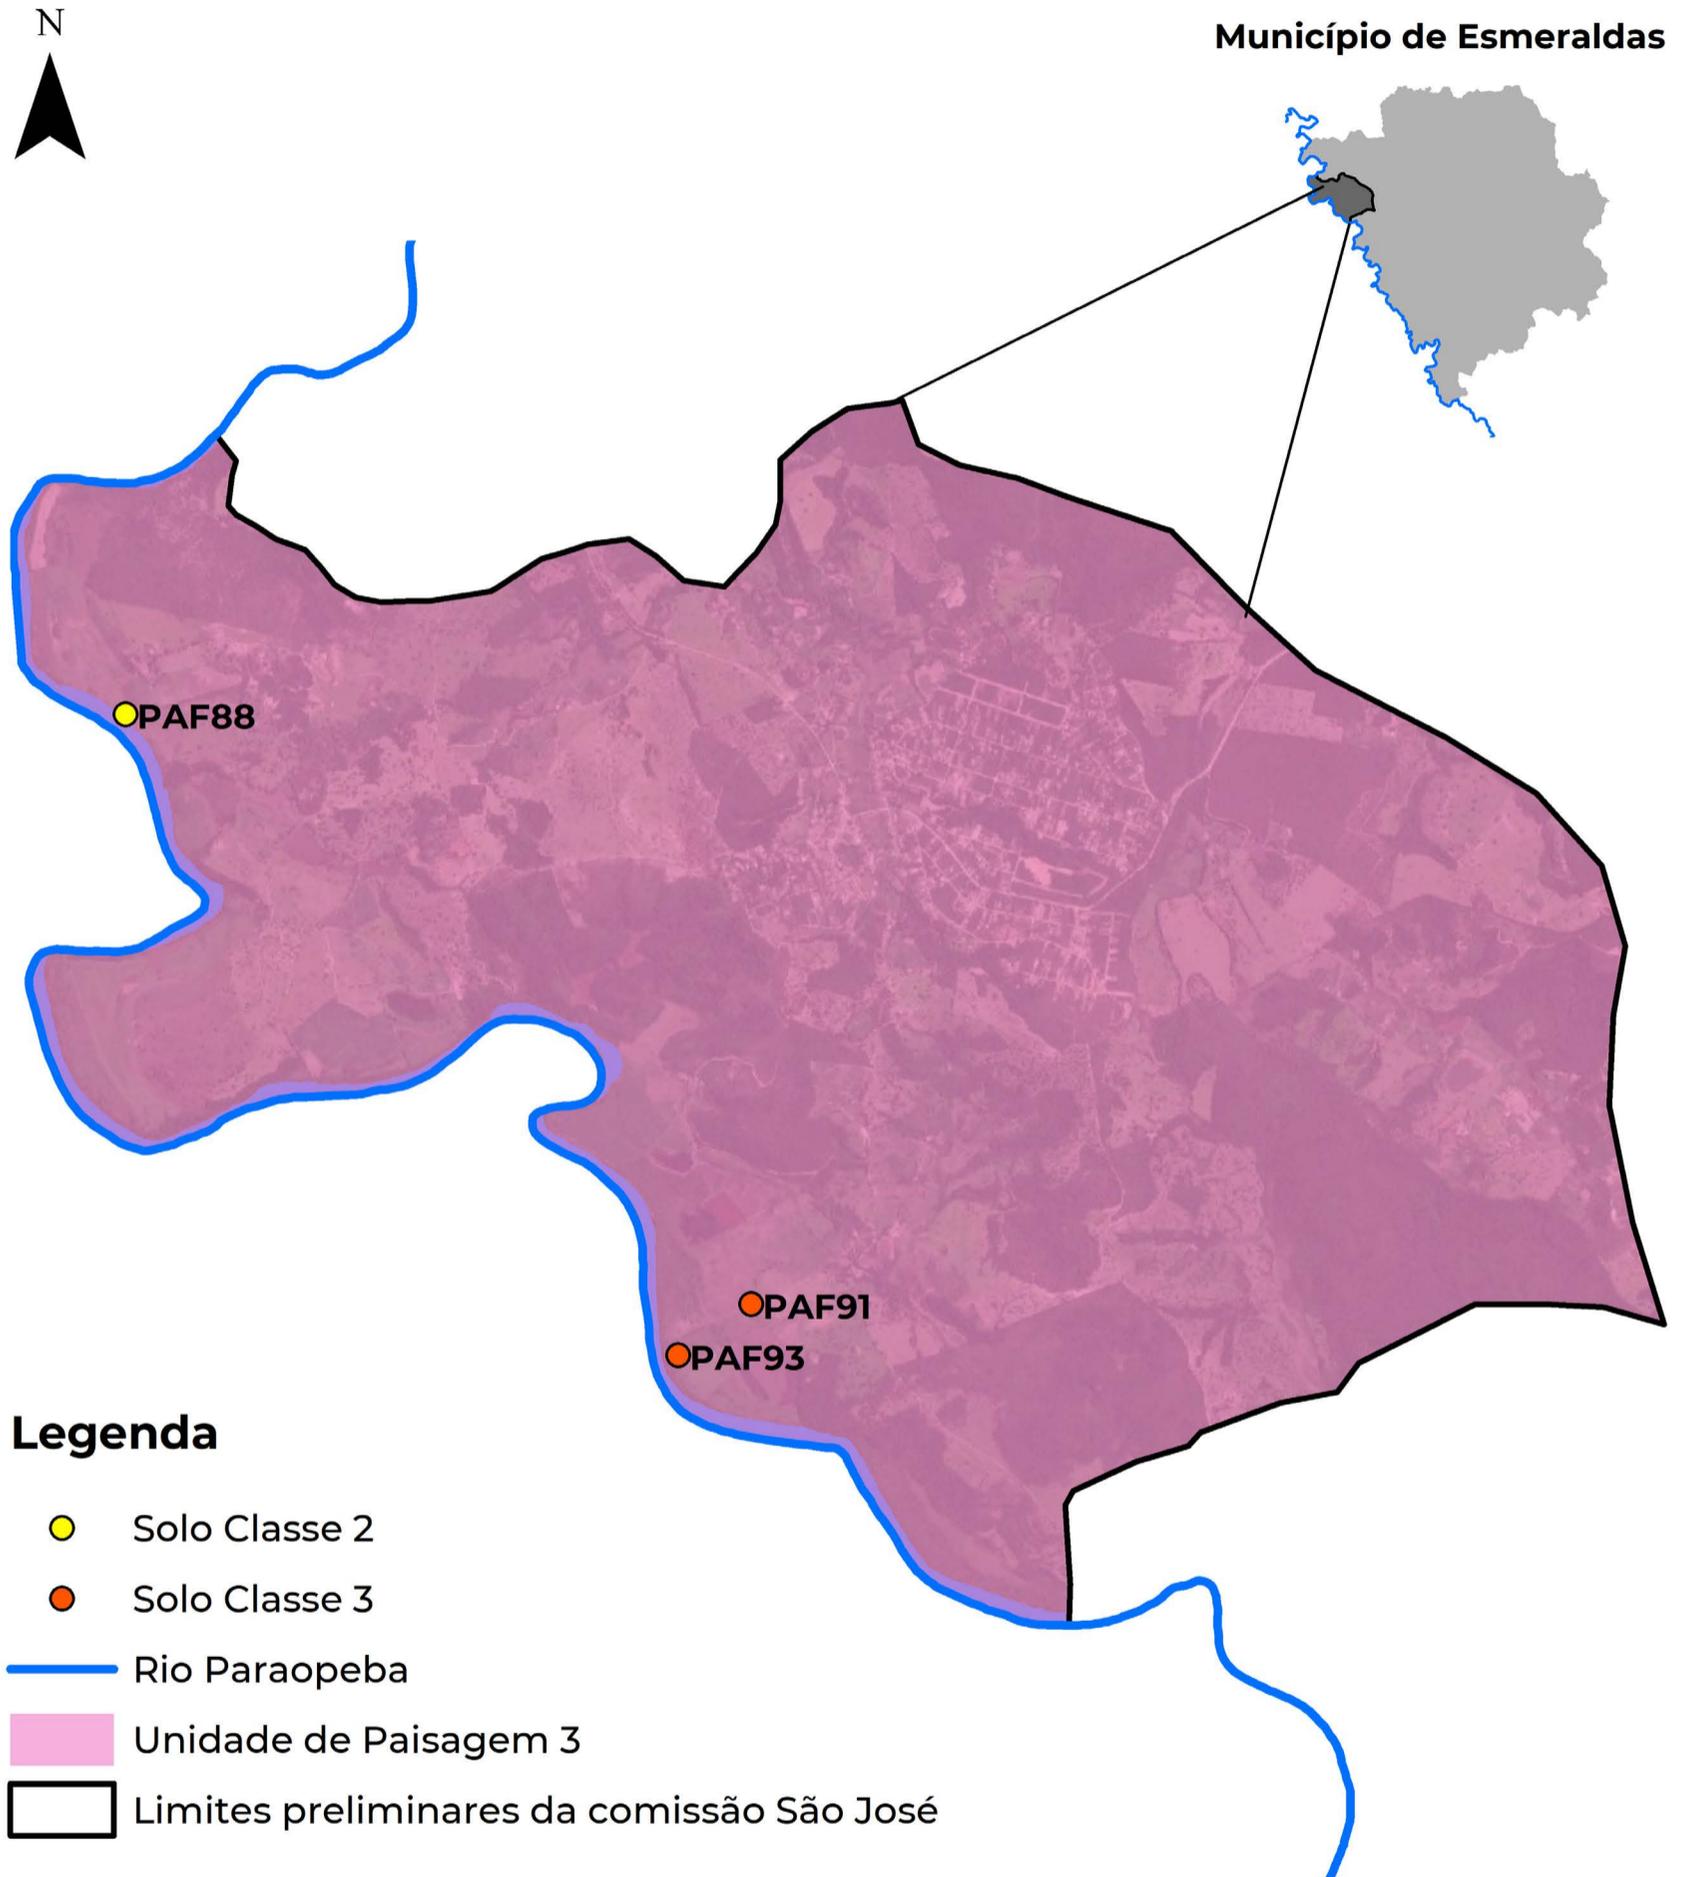
Os solos dos pontos de coleta mais próximos e que estão dentro da mesma Unidade de Paisagem (UP), possuem atributos geoquímicos similares. Essa divisão possibilita entender quais metais mais ocorrem nessas áreas, servindo de referência para as propriedades que não tiveram coletas. .

Confira abaixo as unidades de paisagem que ocorrem na comissão de São José:
