# COMO ESTÁ O SOLO DA COMISSÃO DE TRÊS BARRAS?

Assessoria  
Técnica  
Independente  
REGIÃO 3

**NACAB**  
NÚCLEO DE ASSESSORIA  
ÀS COMUNIDADES ATINGIDAS  
POR BARRAGENS

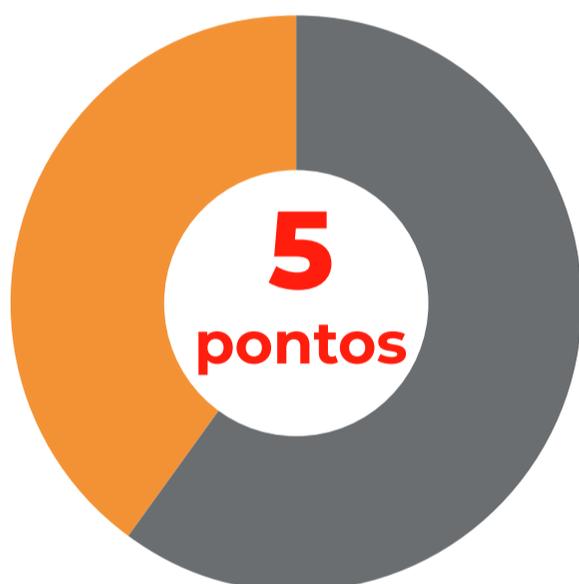
### TRÊS BARRAS

Pontos de coleta para amostras de solo

**3** em área atingida (PAF)

**2** em área não atingida (PC)

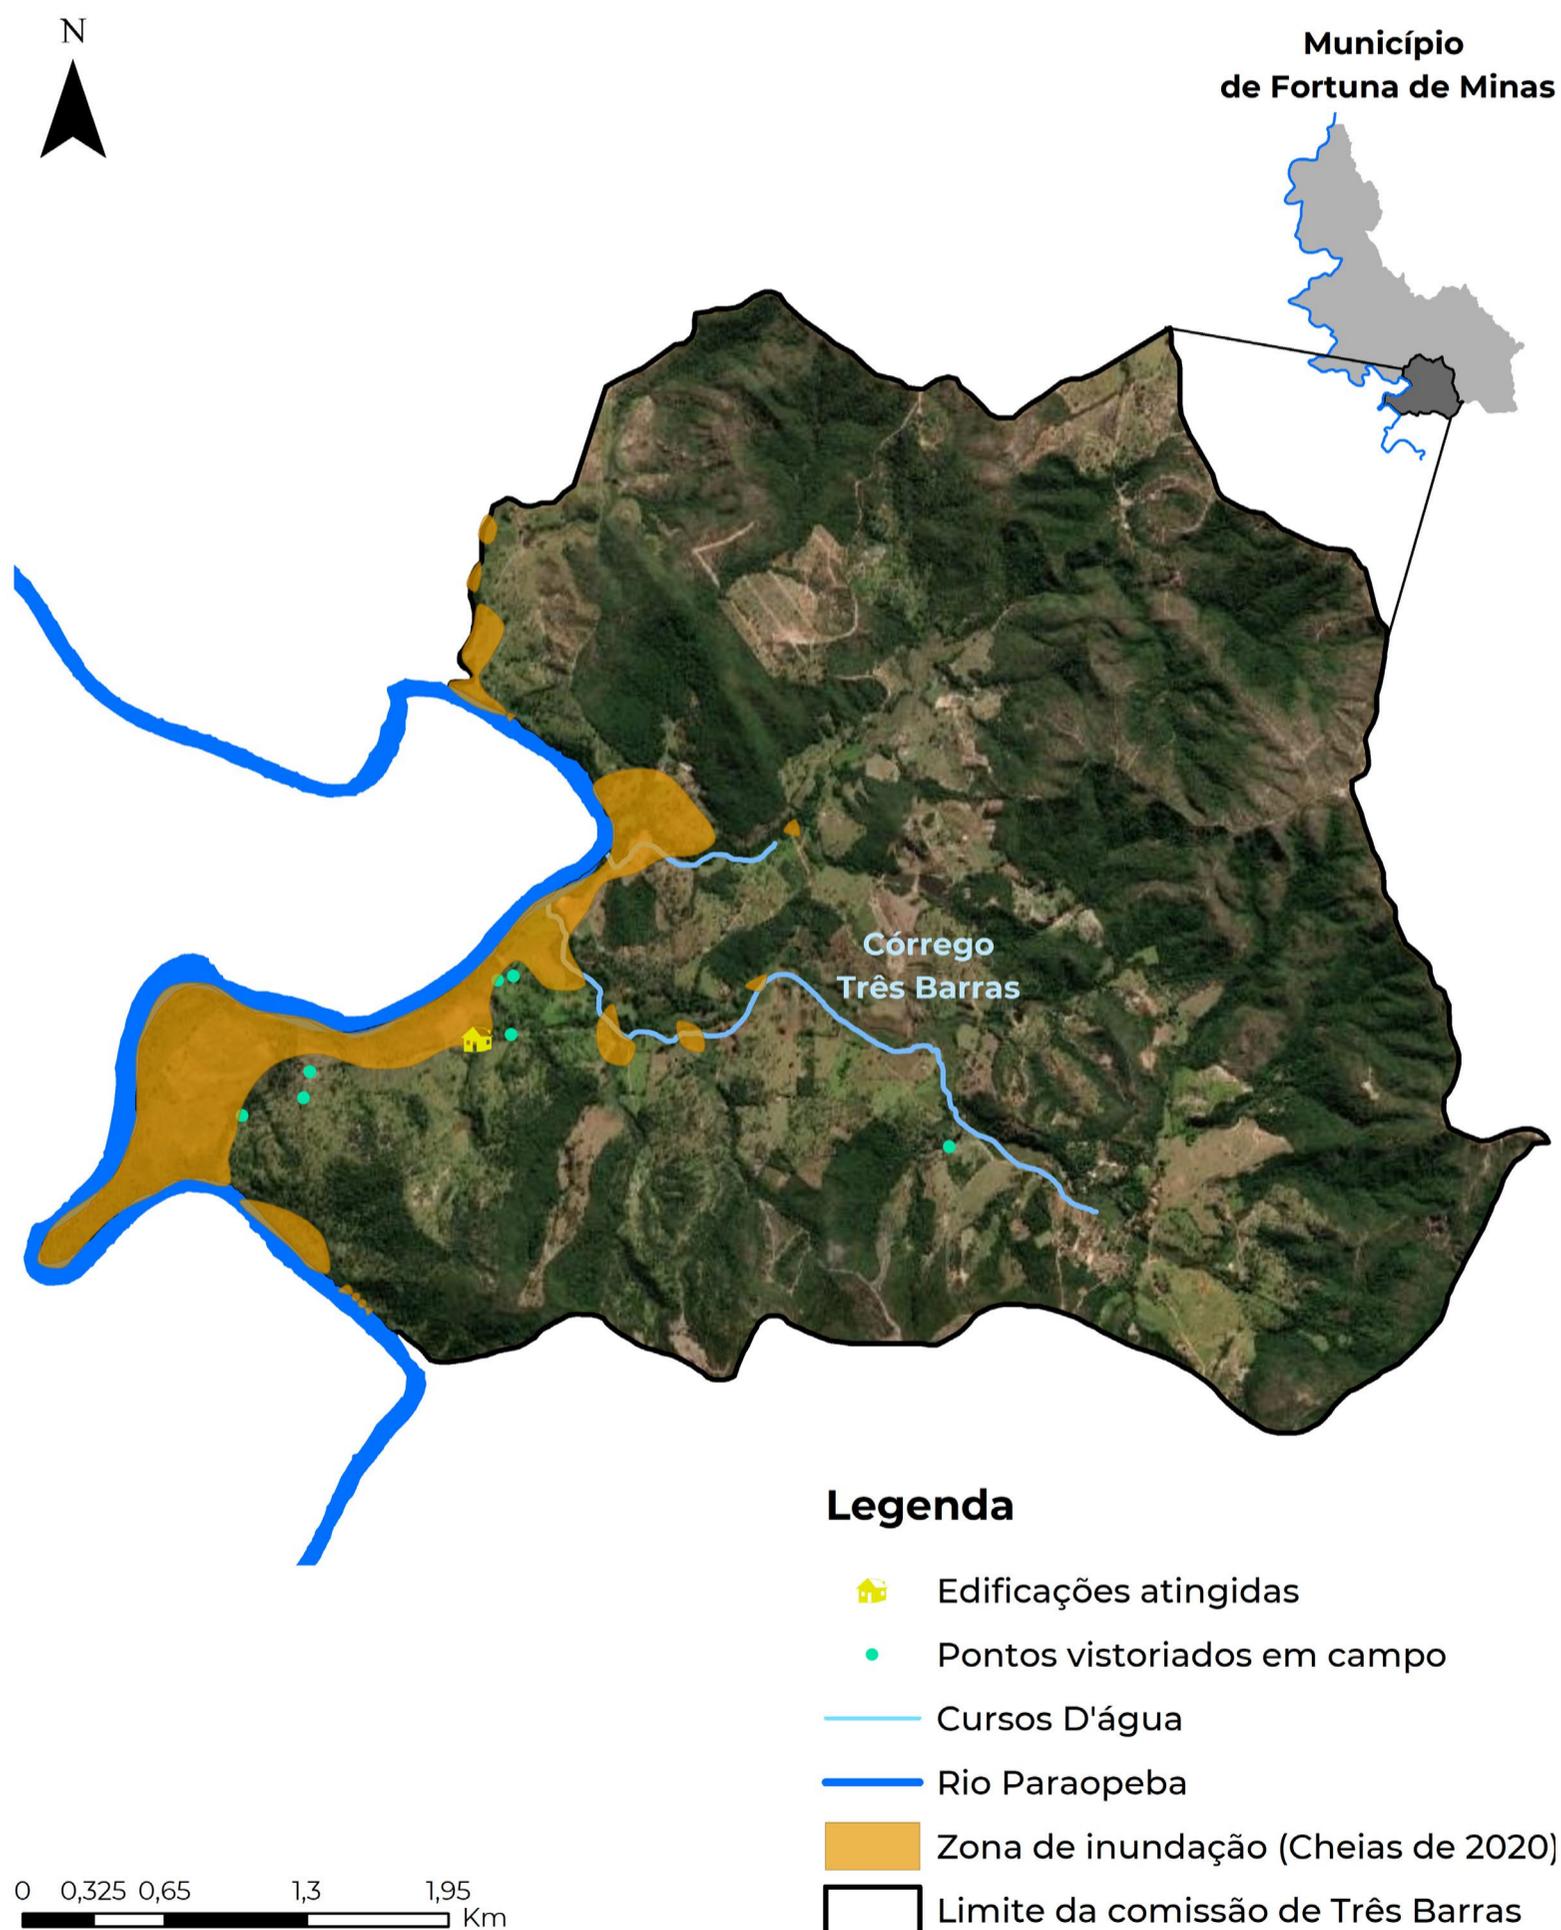
Confira abaixo o mapa da **comissão de Três Barras** com as áreas inundadas pelas cheias do rio Paraopeba em 2020, os pontos vistoriados, e os principais resultados encontrados.

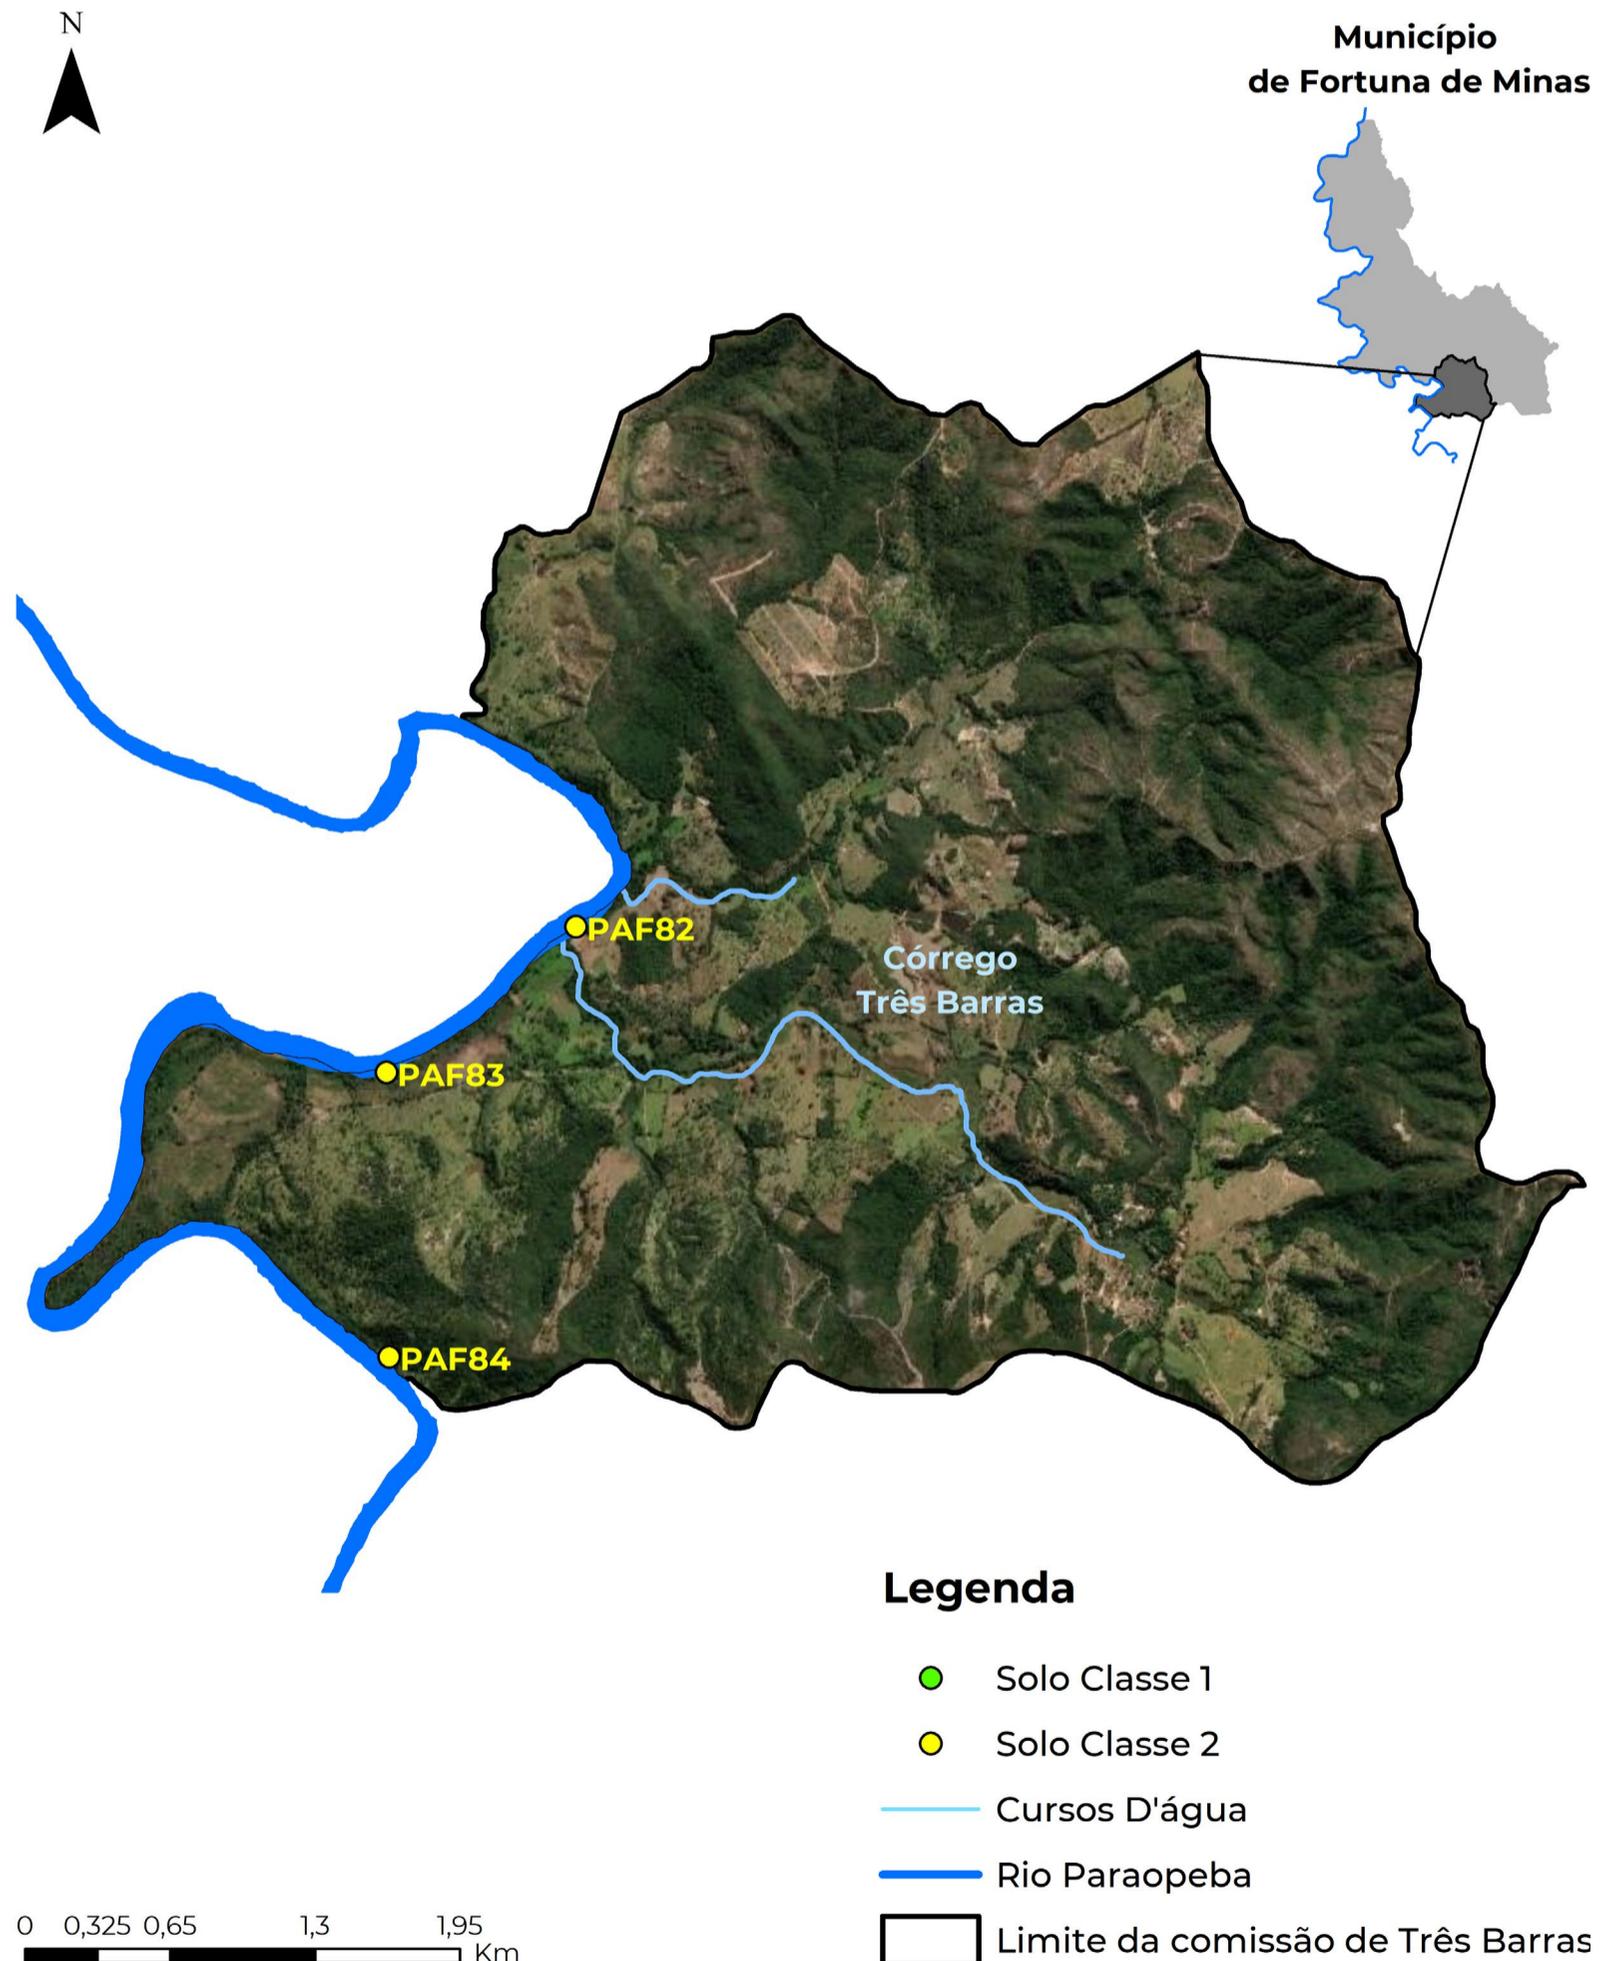
Veja abaixo o mapa da **Comissão de Três Barras** com as áreas em que foram coletadas amostras de solo, e o tipo de classe do solo de acordo com as concentrações de metais verificadas.

## SOLOS CLASSE 2

**4 pontos, 3 pontos de área atingida e 1 ponto de áreas não atingidas** apresentaram metais com concentrações **acima do limite indicado para um solo saudável.**

## SOLOS CLASSE 1

Apenas **1 ponto de área não atingida**, apresentou concentrações de metais **abaixo dos limites recomendados** para um solo saudável para maioria das substâncias analisadas. **Não há ações recomendadas para esse local.**

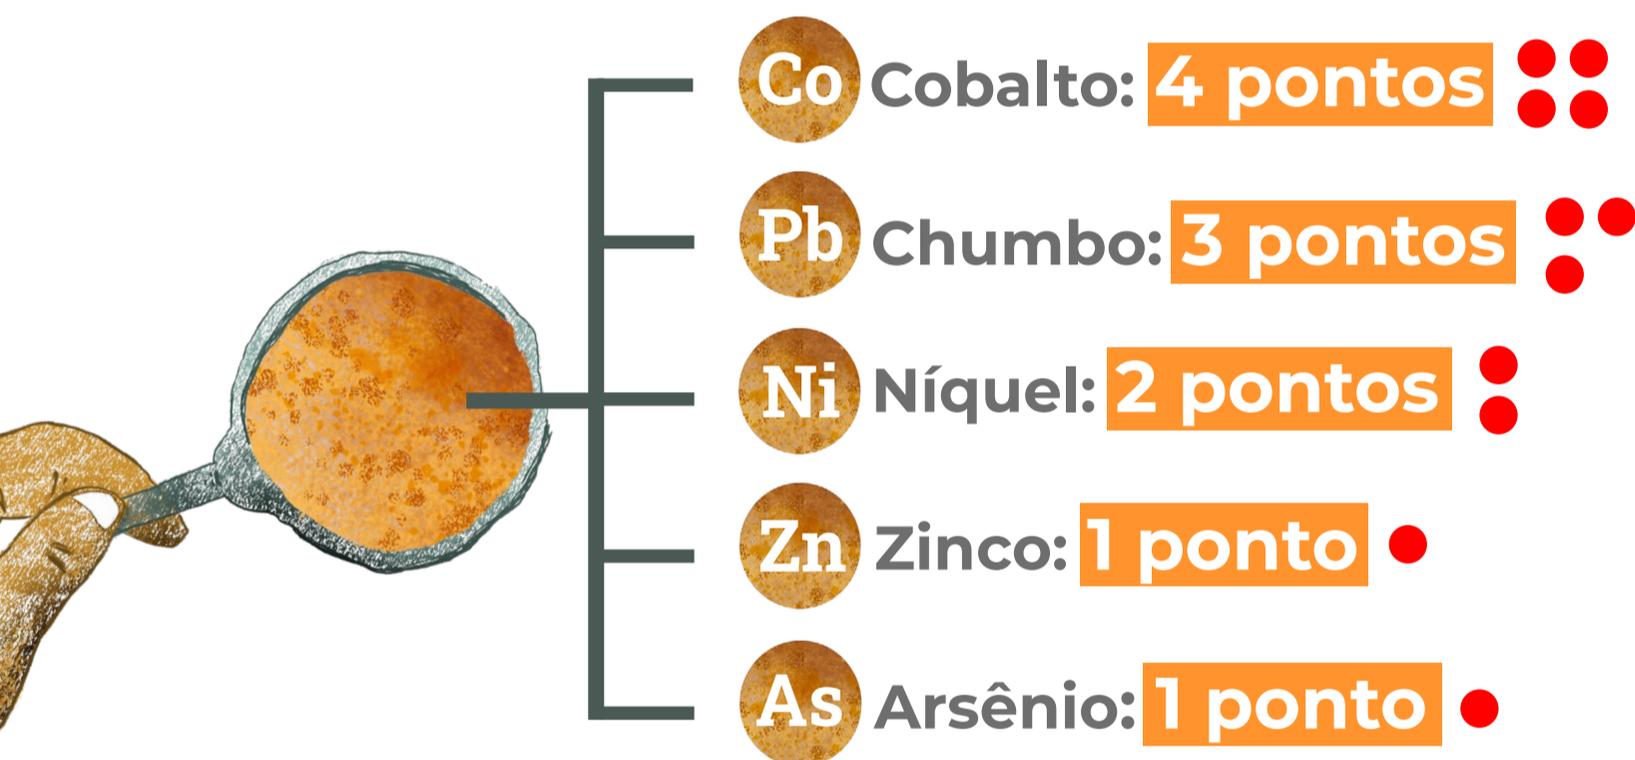
Os metais que ocorreram acima dos limites naturais nos pontos amostrados na **Unidade de Paisagem 4**, em ordem decrescente foram:

**!** Todos estes metais excederam apenas os Valores de Referência de Qualidade do solo, **não ultrapassando os Valores de Prevenção, nem os Valores de Investigação**. Não sendo detectada, portanto, uma condição de comprometimento das funções básicas do solo, nem de riscos potenciais à saúde nestes locais.

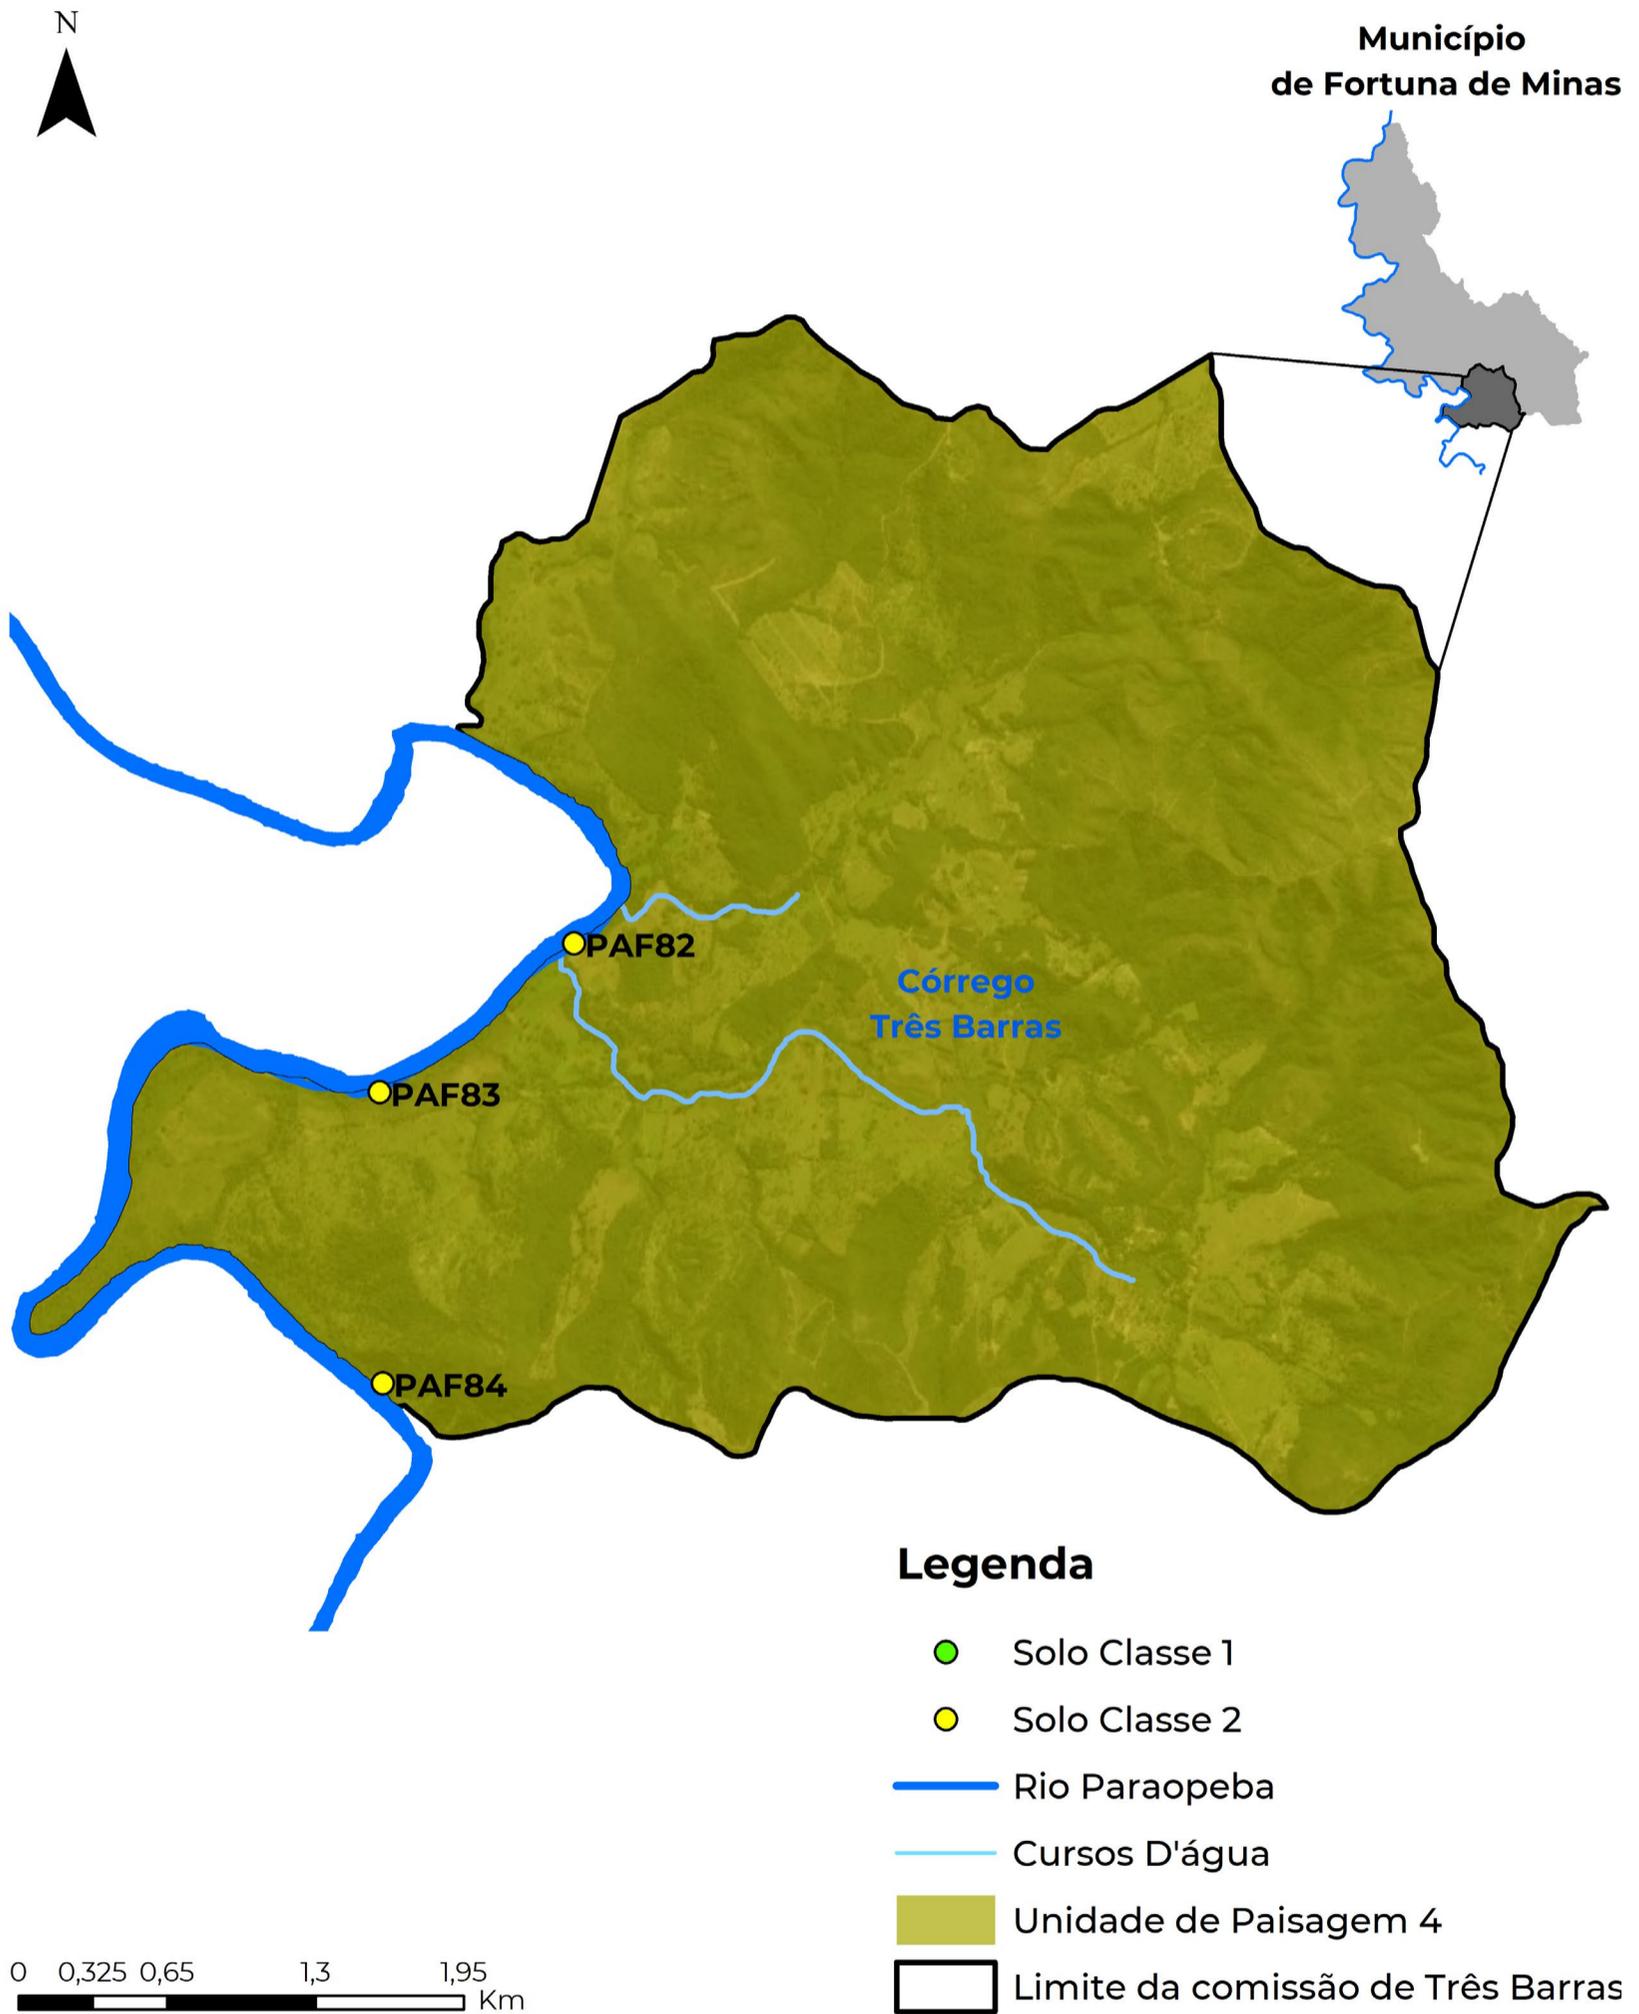
Os solos dentro da mesma Unidade de Paisagem (UP) possuem atributos geoquímicos similares. Essa divisão possibilita entender quais metais mais ocorrem nessas áreas, servindo de referência para as propriedades onde não houveram coletas.

# Confira abaixo as unidades de paisagem que ocorrem na comissão de Três Barras.
