COMO ESTÁ O SOLO NA COMISSÃO DE VISTA ALEGRE?

Assessoria
Técnica
Independente
REGIÃO 3

NACAB
NÚCLEO DE ASSESSORIA
ÀS COMUNIDADES ATINGIDAS
POR BARRAGENS

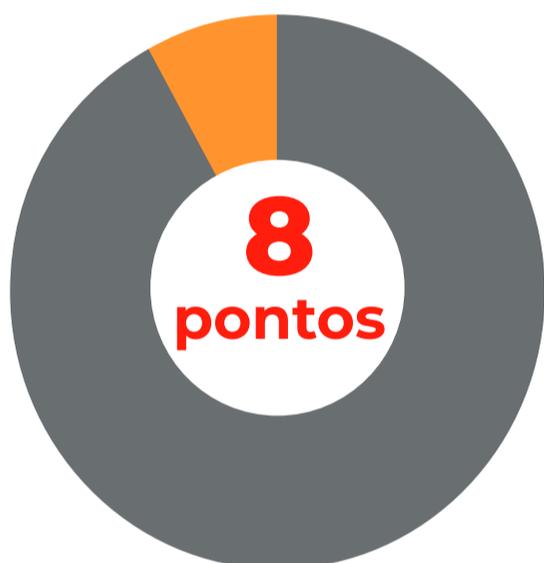
Pontos de coleta para amostras de solo

7 em área atingida (PAF)

1 em área não atingida (PC)

Destes apenas o ponto controle foi coletado fora da área da comissão de Vista Alegre.
