COMO ESTÁ O SOLO

DA COMISSÃO DE
CÓRREGO DO BARRO
E CHACREAMENTOS?

Assessoria
Técnica
Independente
REGIÃO 3

NACAB
NÚCLEO DE ASSESSORIA
ÀS COMUNIDADES ATINGIDAS
POR BARRAGENS

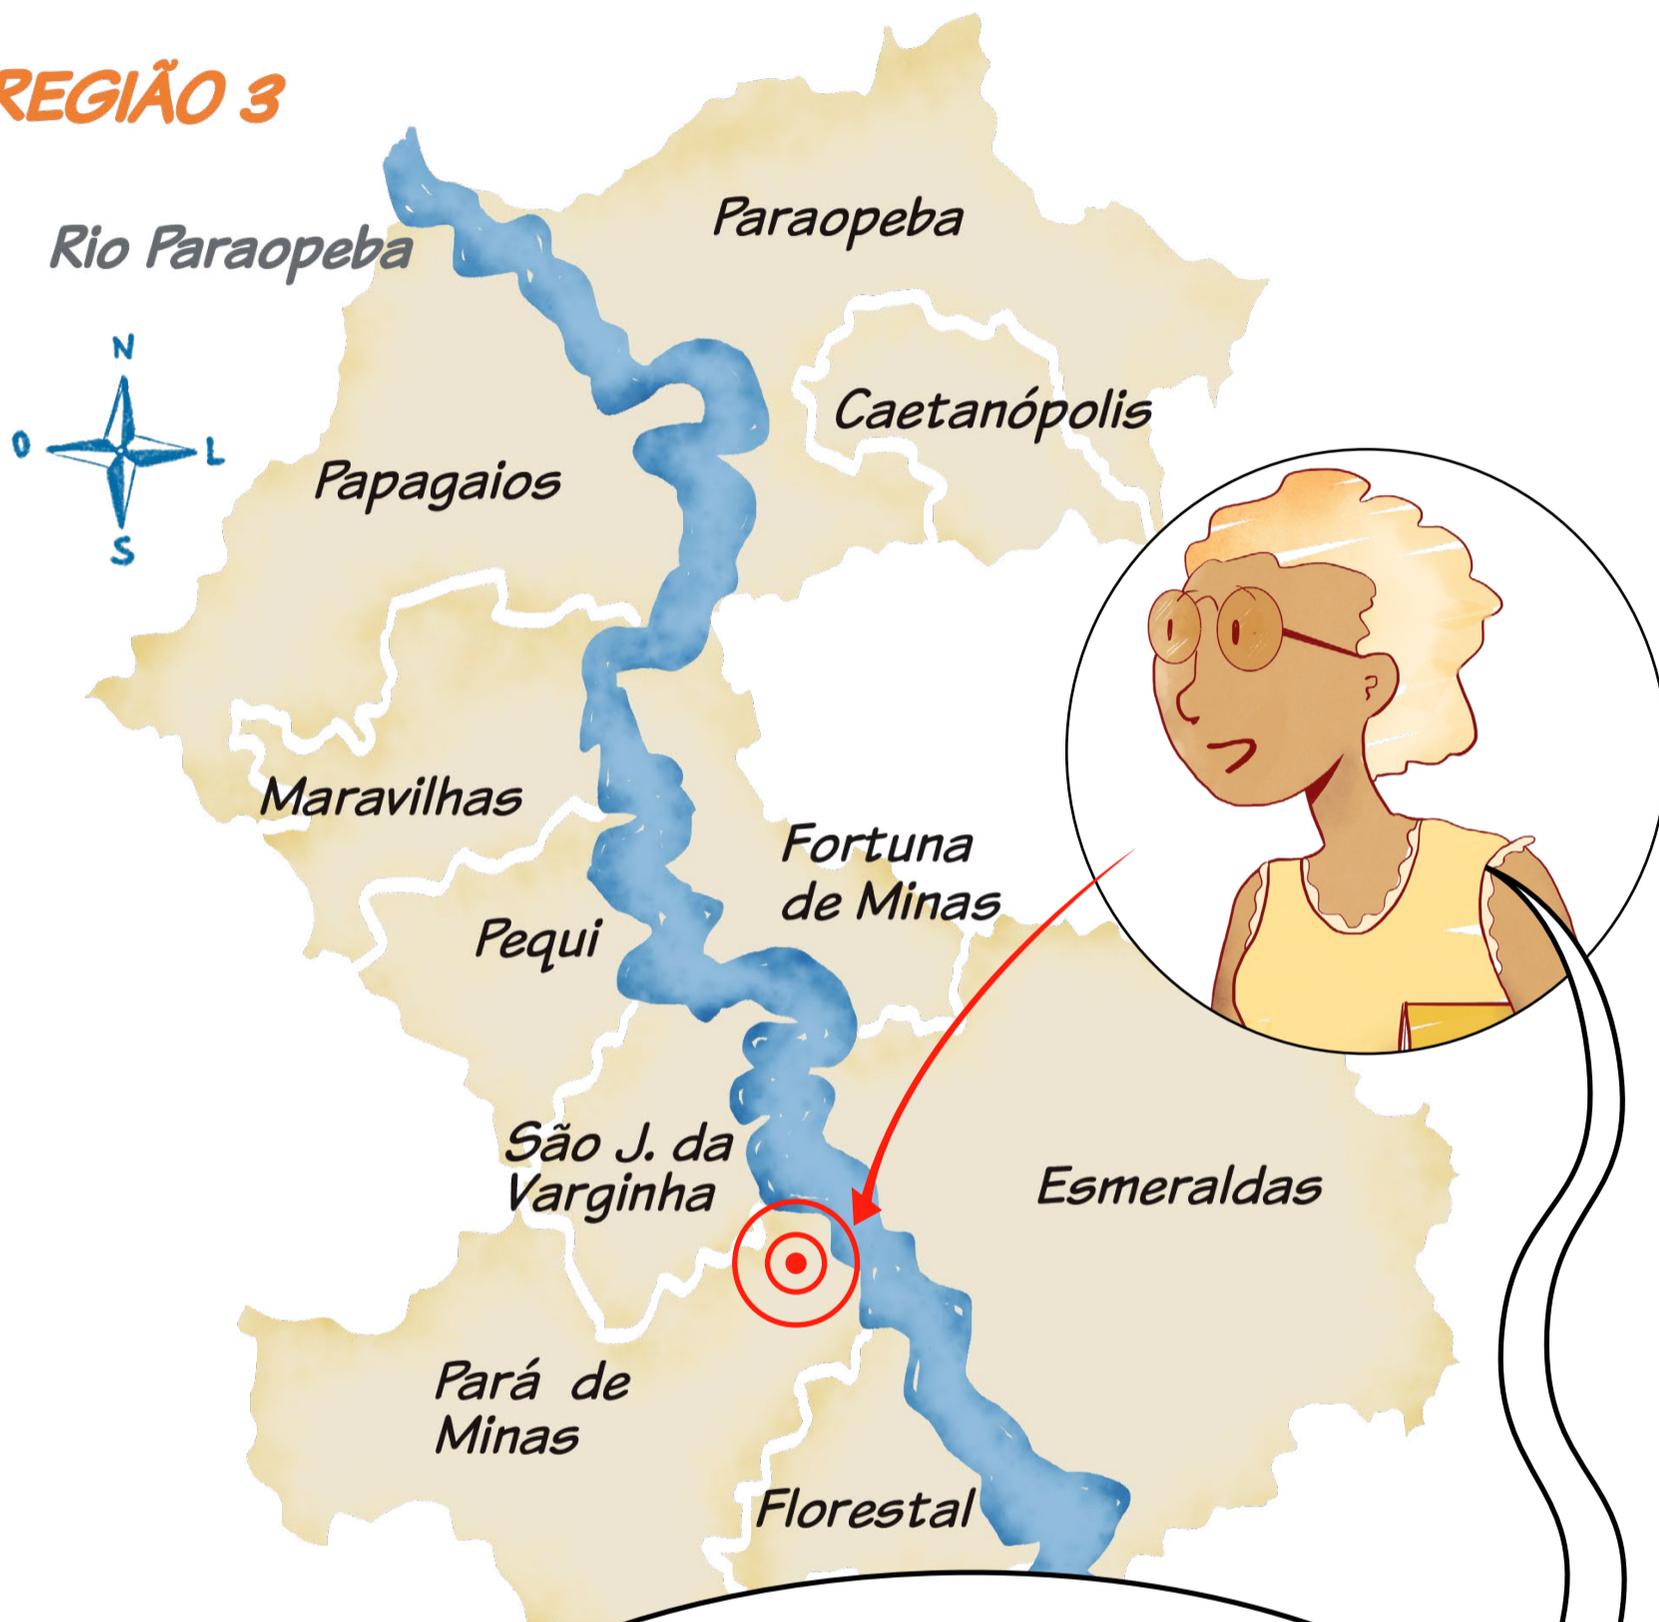
REGIÃO 3

Os dois estudos foram realizados nos **dez municípios** que compõem a Região 3:

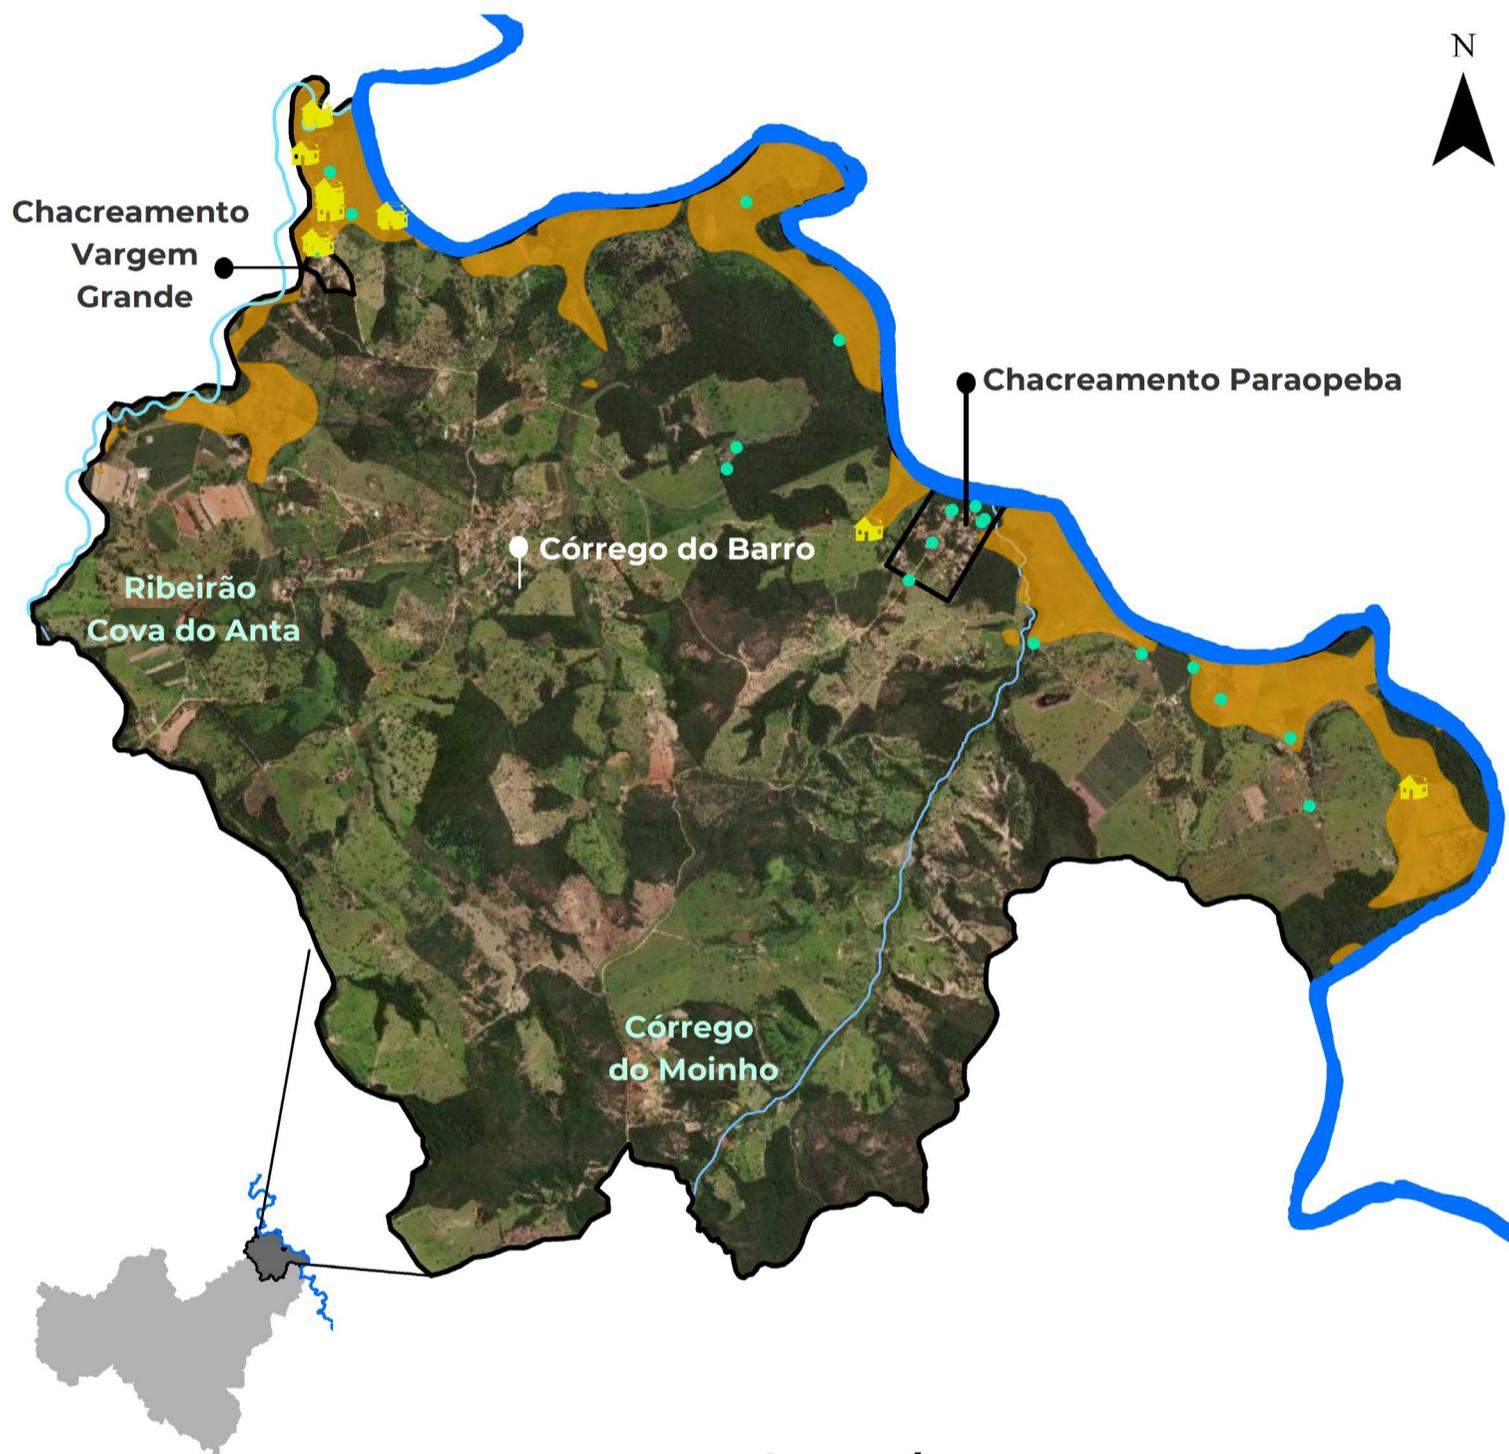
Foram identificadas **13** edificações atingidas sem considerar pequenas áreas edificadas como bebedouros para o gado.

Foi observado que o rio alcançou uma distância máxima de

2,14 km

da calha do Rio Paraopeba.

Confira abaixo o mapa das **comissões Córrego do Barro, Chacreamento Paraopeba e Chacreamento Vargem Grande** com as áreas inundadas pelas cheias do rio Paraopeba em 2020, os pontos vistoriados, e os principais resultados encontrados.

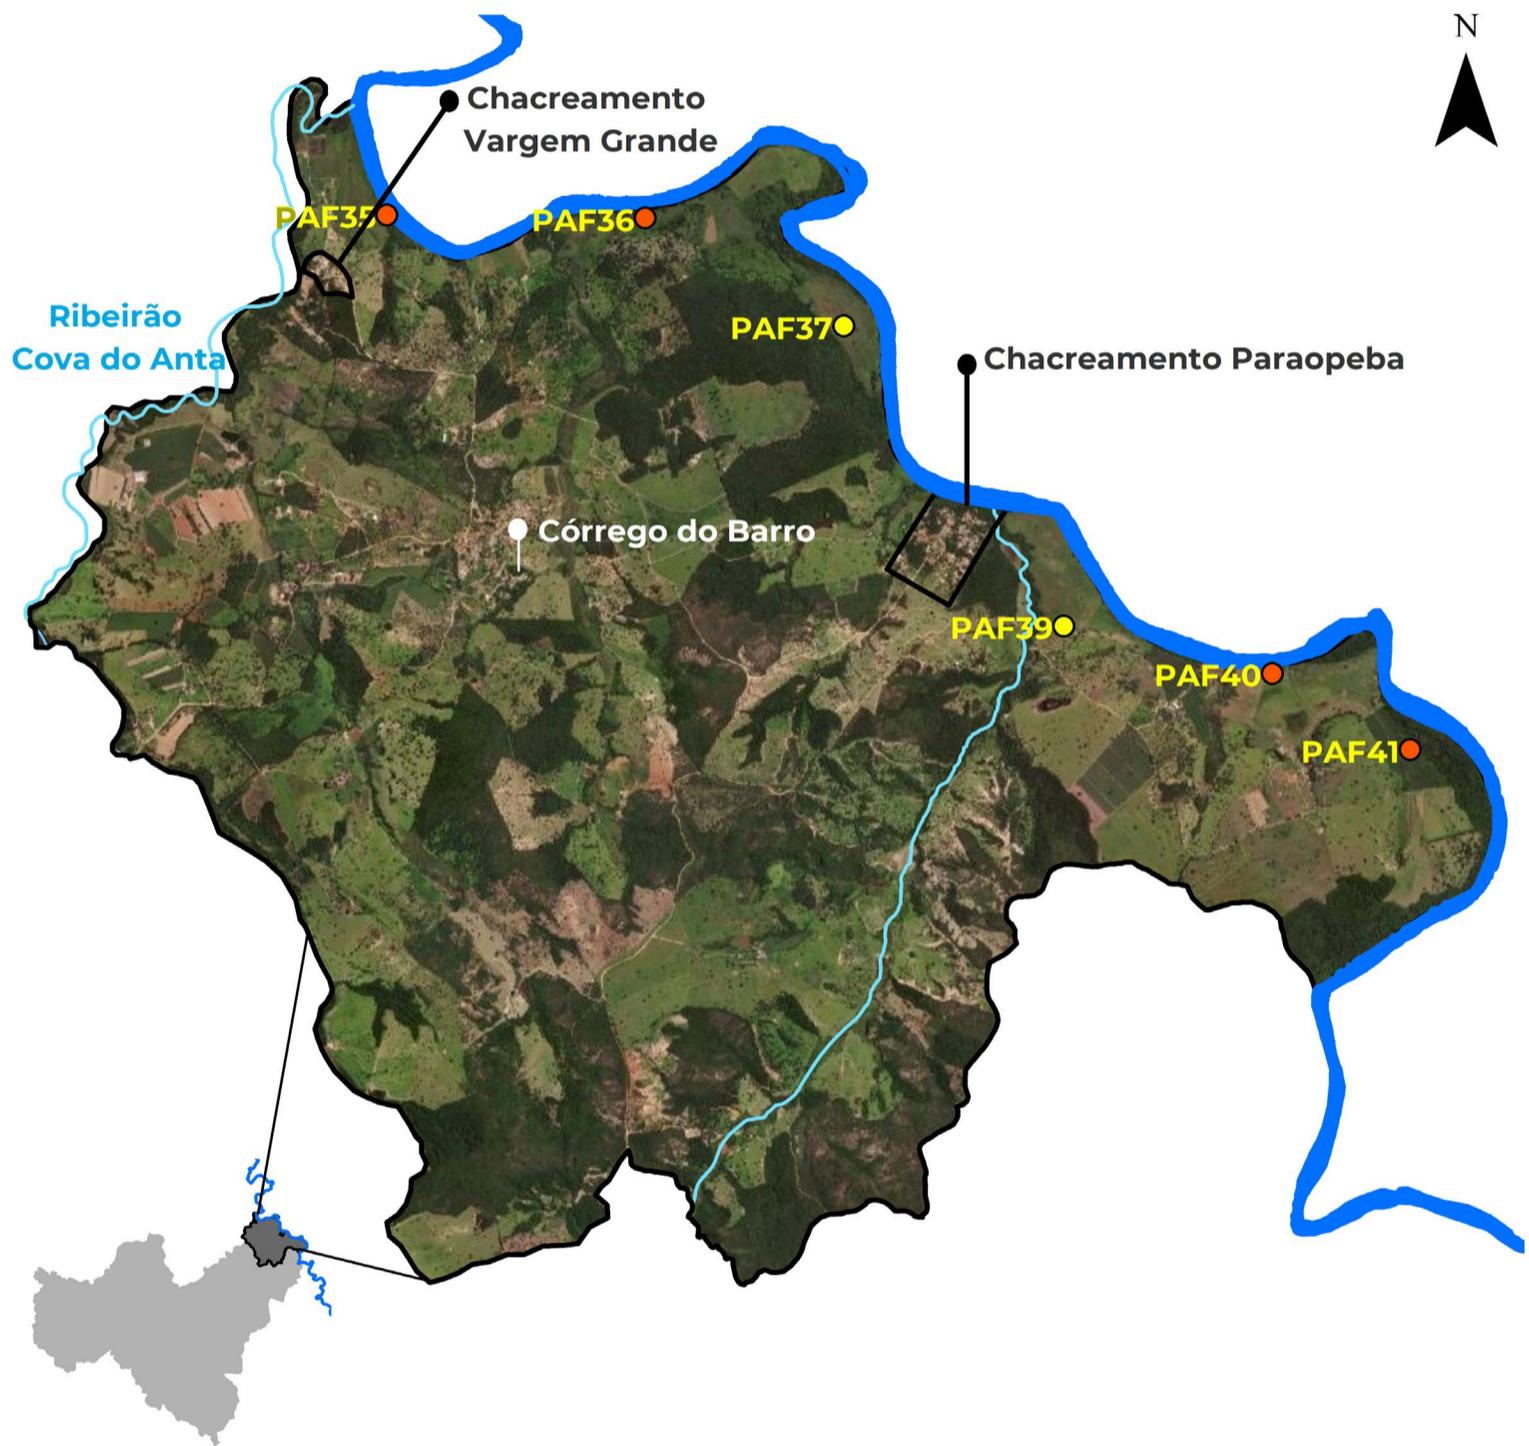
Ainda assim, o estudo revelou que diversas amostras coletadas na comissão apresentaram concentrações de metais acima dos valores limites previstos pela legislação ambiental. De acordo com a Resolução CONAMA 420/2009, o órgão ambiental competente (FEAM - Fundação Estadual do Meio Ambiente) precisará realizar algumas ações nestas áreas.

SOLOS CLASSE 3

4 pontos de área atingida apresentaram metais com concentrações **acima do valor limite no qual o solo consegue manter suas funções principais**, como servir de meio para o desenvolvimento de plantas e outros organismos vivos.

SOLOS CLASSE 2

2 pontos de área atingida apresentaram concentrações de metais **acima do limite indicado para um solo saudável.**

Veja abaixo o mapa das **comissões Córrego do Barro, Chacreamento Paraopeba e Chacreamento Vargem Grande** com as áreas em que foram coletadas amostras de solo, e o tipo de classe do solo de acordo com as concentrações de metais verificadas.

As ações que precisam ser realizadas para esses locais incluem a identificação da possível fonte de contaminação, a avaliação da presença natural ou não da substância encontrada, o controle das fontes de contaminação e o monitoramento da qualidade do solo e da água subterrânea.

As ações necessárias para esses locais incluem a verificação da possibilidade da presença natural da substância ou da existência de fontes de poluição, com o indicativo de **ações preventivas de controle** em alguns casos.

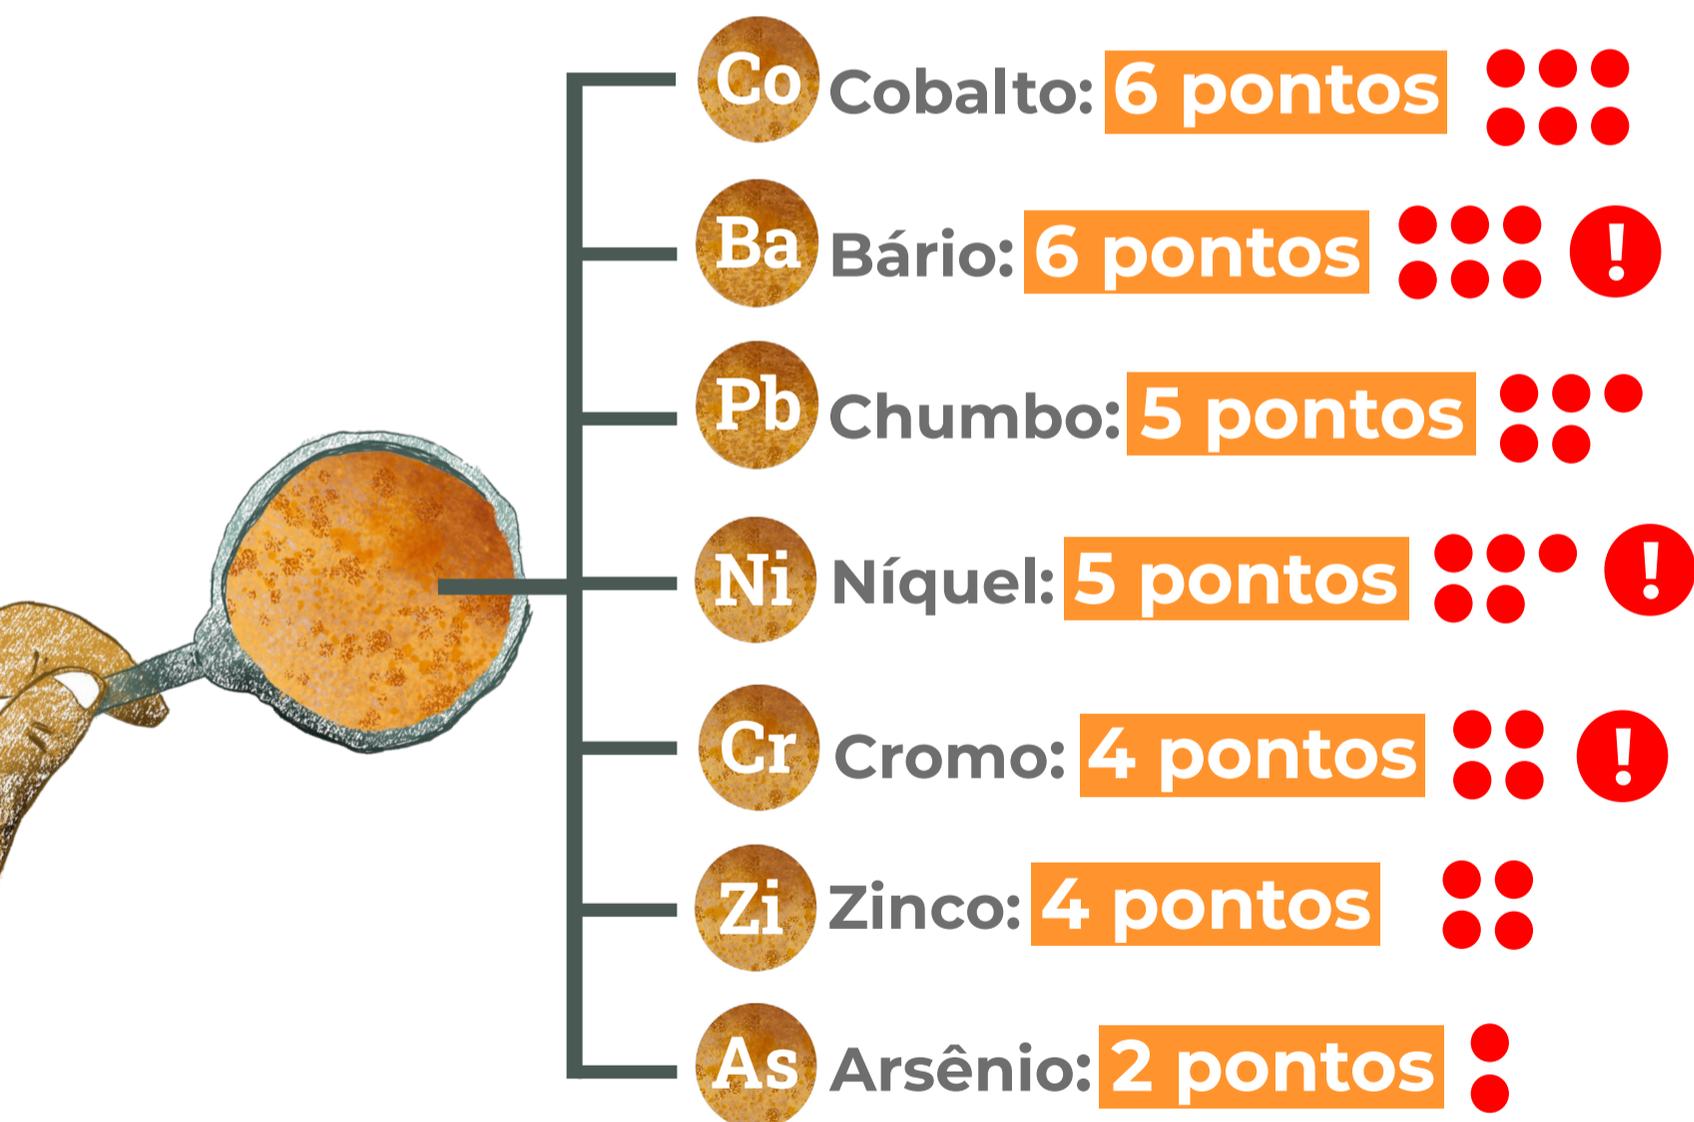
Os metais que ocorreram acima dos limites naturais nos pontos amostrados na **Unidade de Paisagem 3**, nas comissões Córrego do Barro, Chacreamento Paraopeba e Chacreamento Vargem Grande em ordem decrescente foram:

! Entre estes metais apenas o **Cromo, Bário e Níquel** excederam os Valores de Prevenção nos pontos de Classe 3, comprometendo as funções básicas do solo.

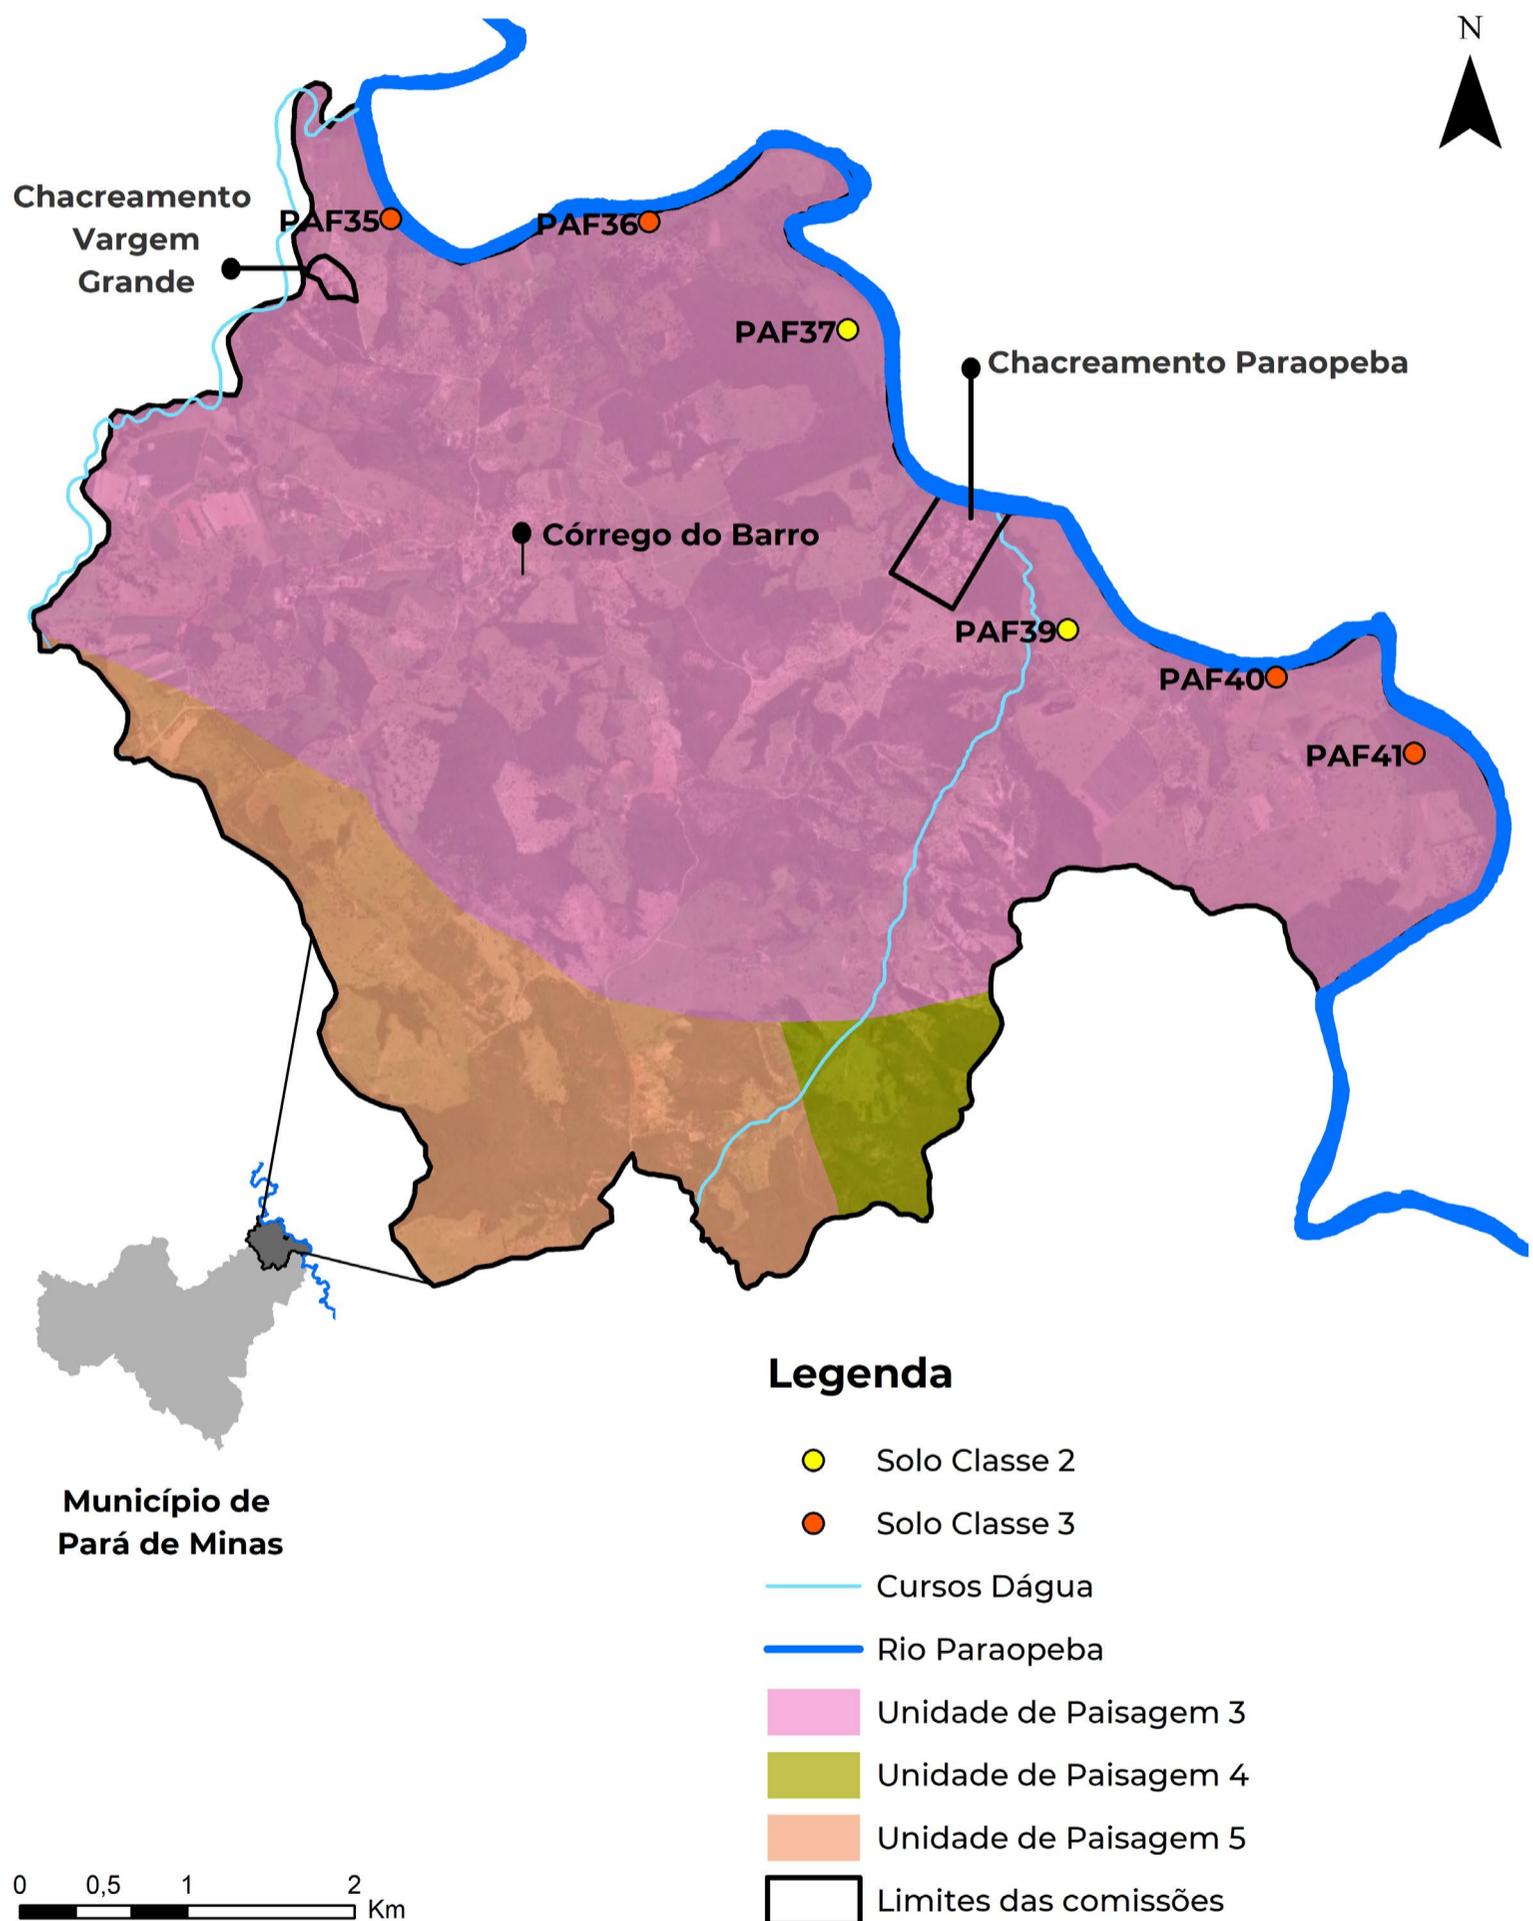
Os solos dos pontos de coleta mais próximos e que estão dentro da mesma Unidade de Paisagem (UP), possuem atributos geoquímicos similares. Essa divisão possibilita entender quais metais mais ocorrem nessas áreas, servindo de referência para as propriedades que não tiveram coletas.

Confira abaixo a unidade de paisagem que ocorre nas comissões Córrego do Barro, Chacreamento Paraopeba e Chacreamento Vargem Grande:
