COMO ESTÁ O SOLO DA COMISSÃO DE MUQUÉM?

Assessoria
Técnica
Independente
REGIÃO 3

NACAB
NÚCLEO DE ASSESSORIA
ÀS COMUNIDADES ATINGIDAS
POR BARRAGENS

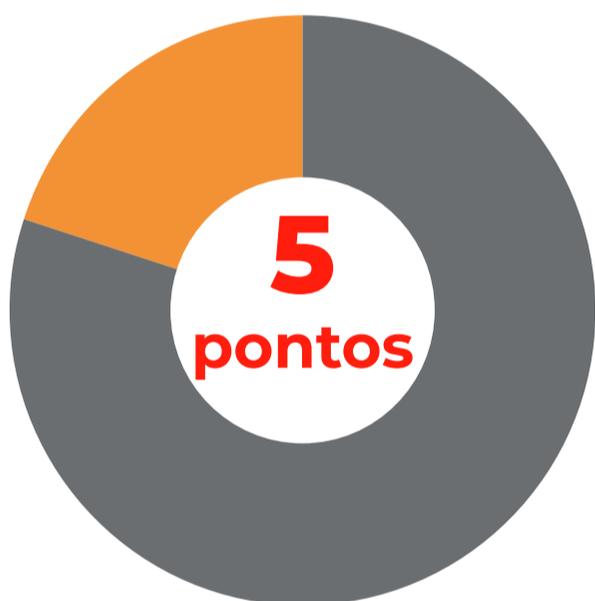
MUQUÉM

Pontos de coleta para amostras de solo

4 em área atingida (PAF)

1 em área não atingida (PC)

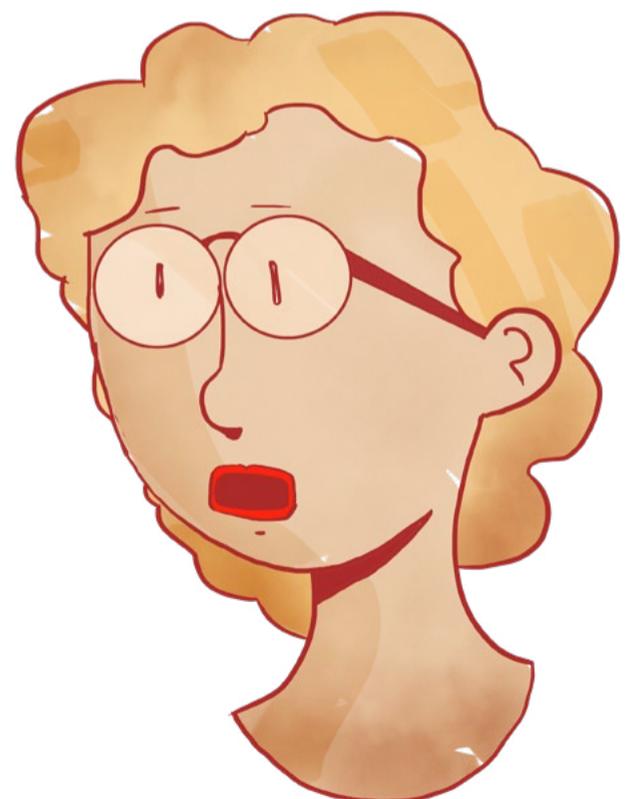
**FORAM DETECTADOS
ALTOS TEORES DE SILTE
NOS SOLOS ATINGIDOS
PELAS ENCHENTES DE
2020!**

O Silte é um tipo de partícula que faz parte da composição natural do solo, mas que, em grande concentração, **pode criar uma crosta na superfície e dificultar a infiltração da água, aumentando o risco de erosão e de transporte dos nutrientes.** Essa crosta **prejudica também o crescimento e desenvolvimento das plantas.** Todos esses fatores podem **prejudicar o uso e manejo desse solo a longo prazo, gerando prejuízos à produtividade agrícola dessas áreas.**

Além disso, este tipo de partícula se associa mais facilmente aos metais e ao ser facilmente carregado para outros locais pelo vento e água, pode provocar o transporte destes metais.

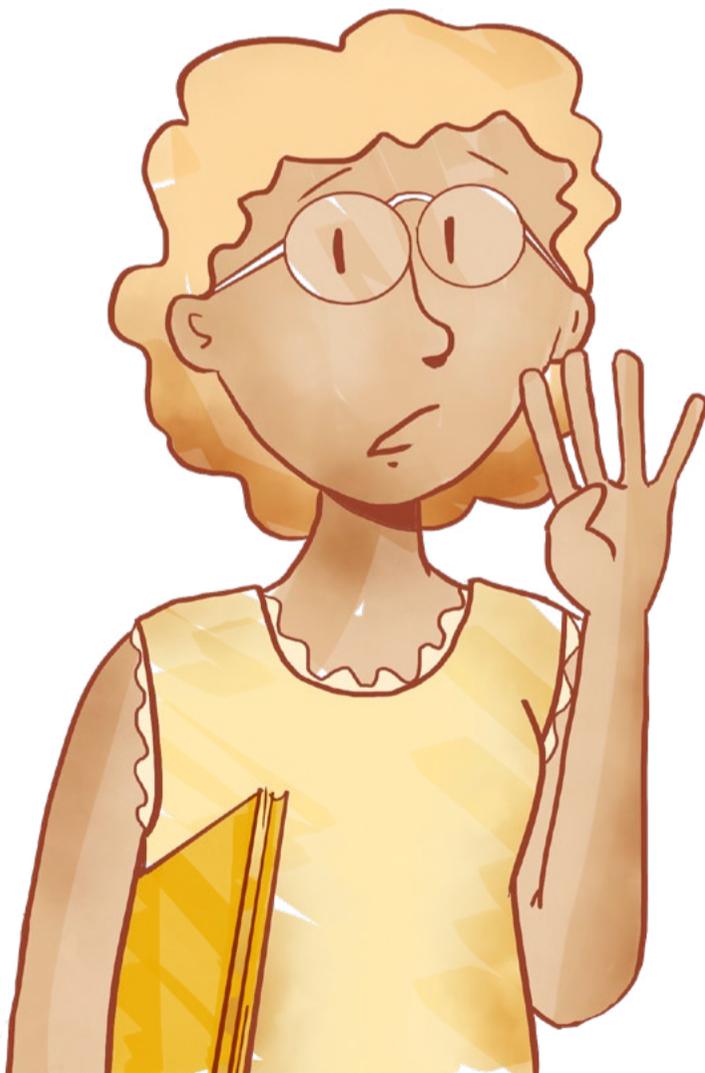
**NA REGIÃO 3,
FORAM IDENTIFICADOS
APENAS 4 PONTOS
COM CONCENTRAÇÕES DE
METAIS QUE CONFIGURAM
CONTAMINAÇÃO.**

Porém, **nenhum destes pontos está localizado na comissão de Muquém.**

Ainda assim, o estudo revelou que diversas amostras coletadas na comissão apresentaram concentrações de metais acima dos valores limites previstos pela legislação ambiental. De acordo com a Resolução CONAMA 420/2009, o órgão ambiental competente (FEAM - Fundação Estadual do Meio Ambiente) precisará realizar algumas ações nestas áreas.

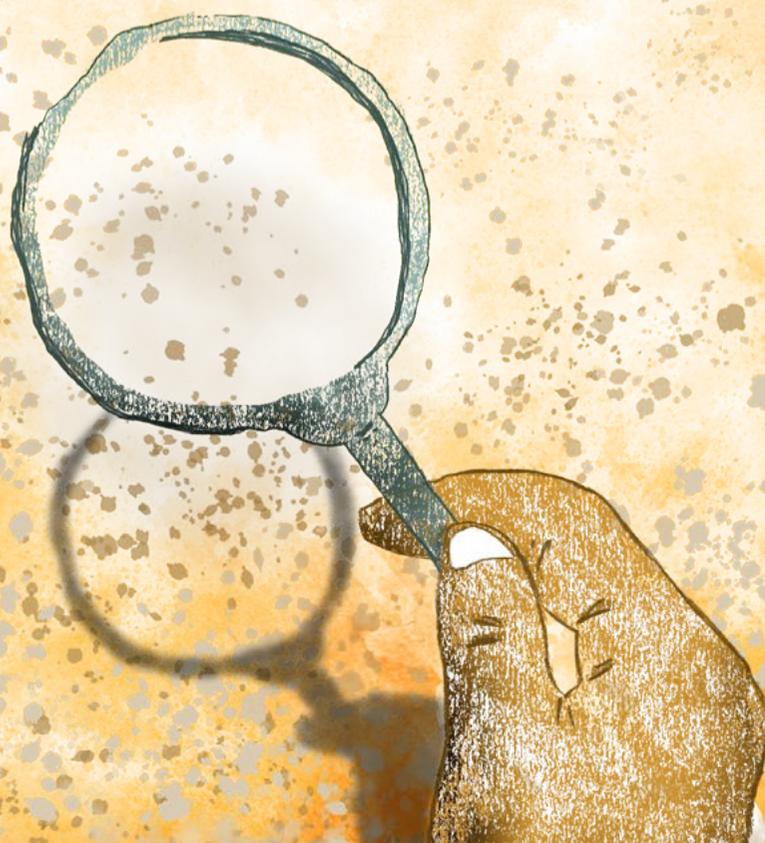
SOLOS CLASSE 2

1 ponto de área atingida apresentou concentrações de metais **acima do limite indicado para um solo saudável.**

As ações necessárias para esse local incluem a verificação da possibilidade da presença natural da substância ou da existência de fontes de poluição, com o indicativo de **ações preventivas de controle** em alguns casos.
