COMO ESTÁ O SOLO DA COMISSÃO DE PAPAGAIOS?

Assessoria
Técnica
Independente
REGIÃO 3

NACAB
NÚCLEO DE ASSESSORIA
ÀS COMUNIDADES ATINGIDAS
POR BARRAGENS

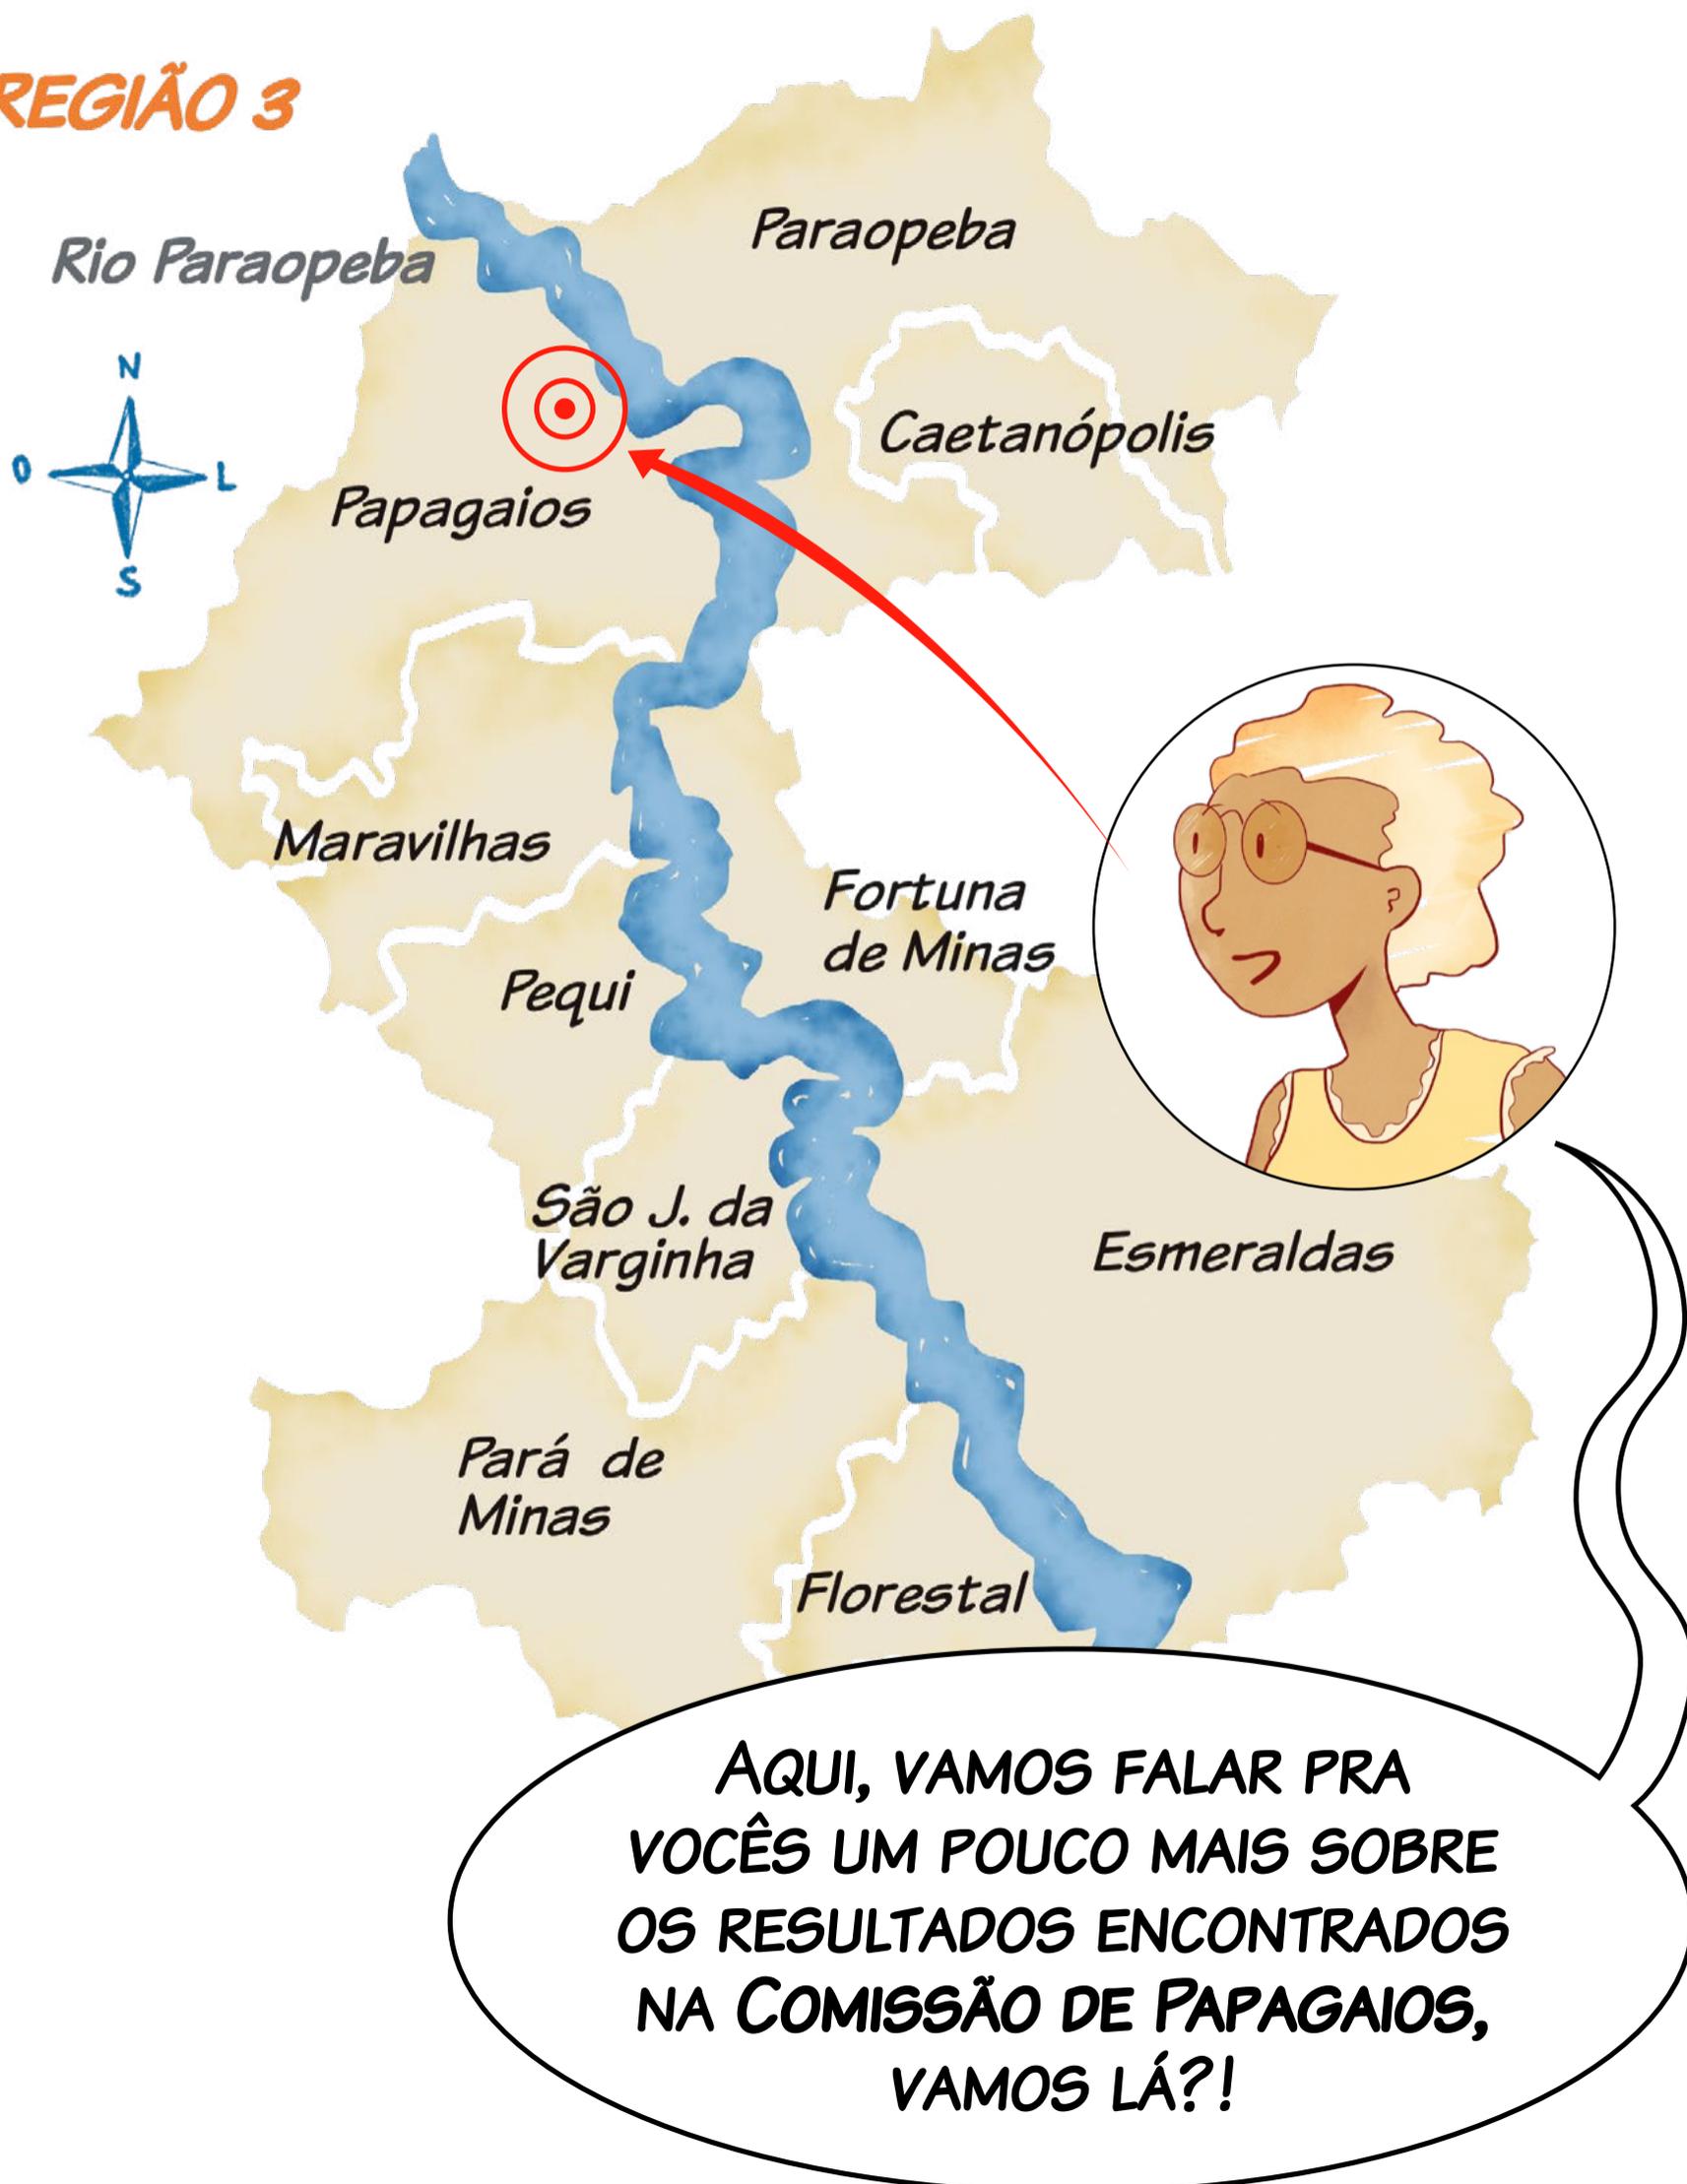
REGIÃO 3

Os dois estudos foram realizados nos **dez municípios** que compõem a Região 3:

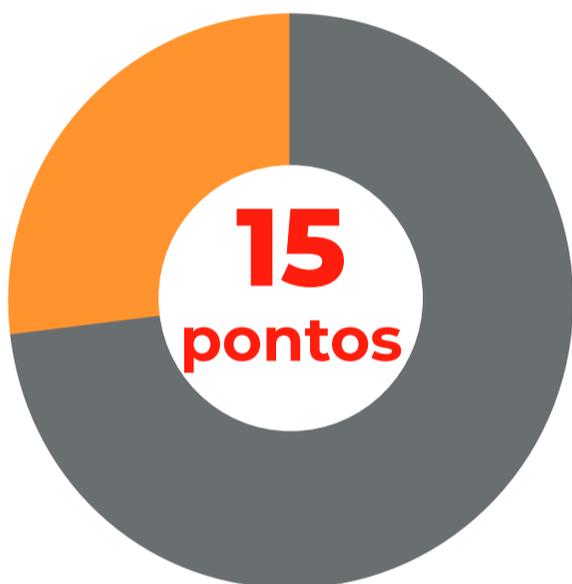
PAPAGAIOS

Pontos de coleta para amostras de solo

11 em área atingida (PAF)

4 em área não atingida (PC)

Destes, apenas **3 pontos** controles não são localizados dentro dos limites preliminares da comissão de Papagaios.

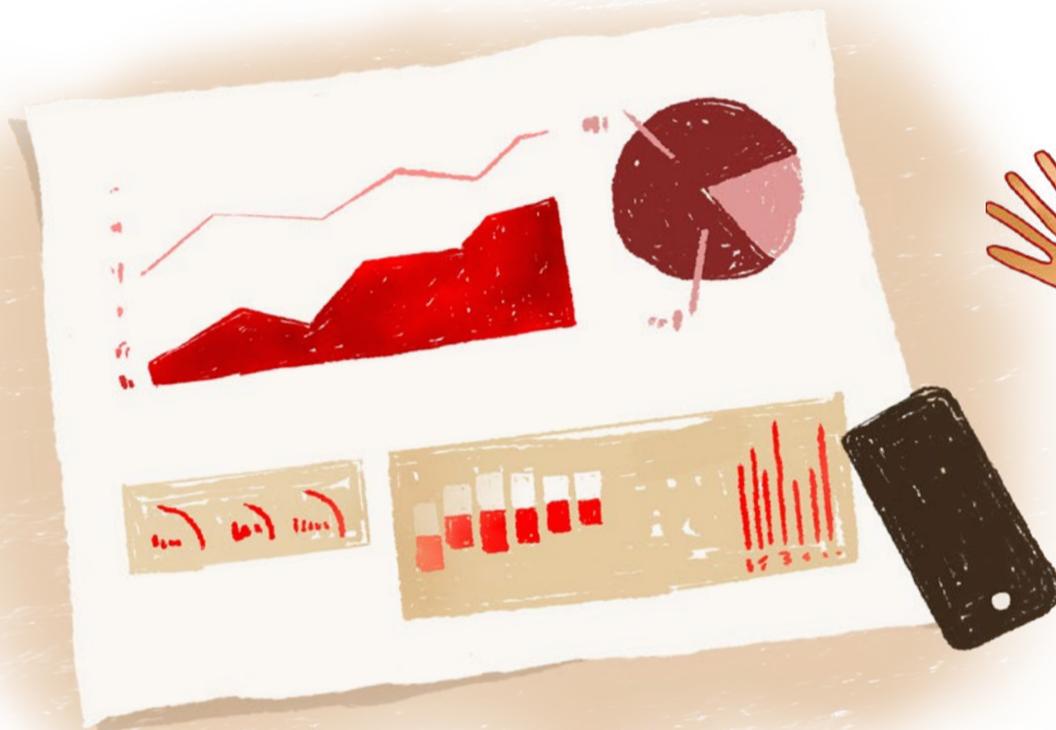
Nessa etapa, as amostras coletadas foram **enviadas para o laboratório** e realizadas análises de parâmetros físicos e químicos, que buscaram diagnosticar a condição atual do solo e **avaliar se há presença ou não de possíveis contaminantes.**

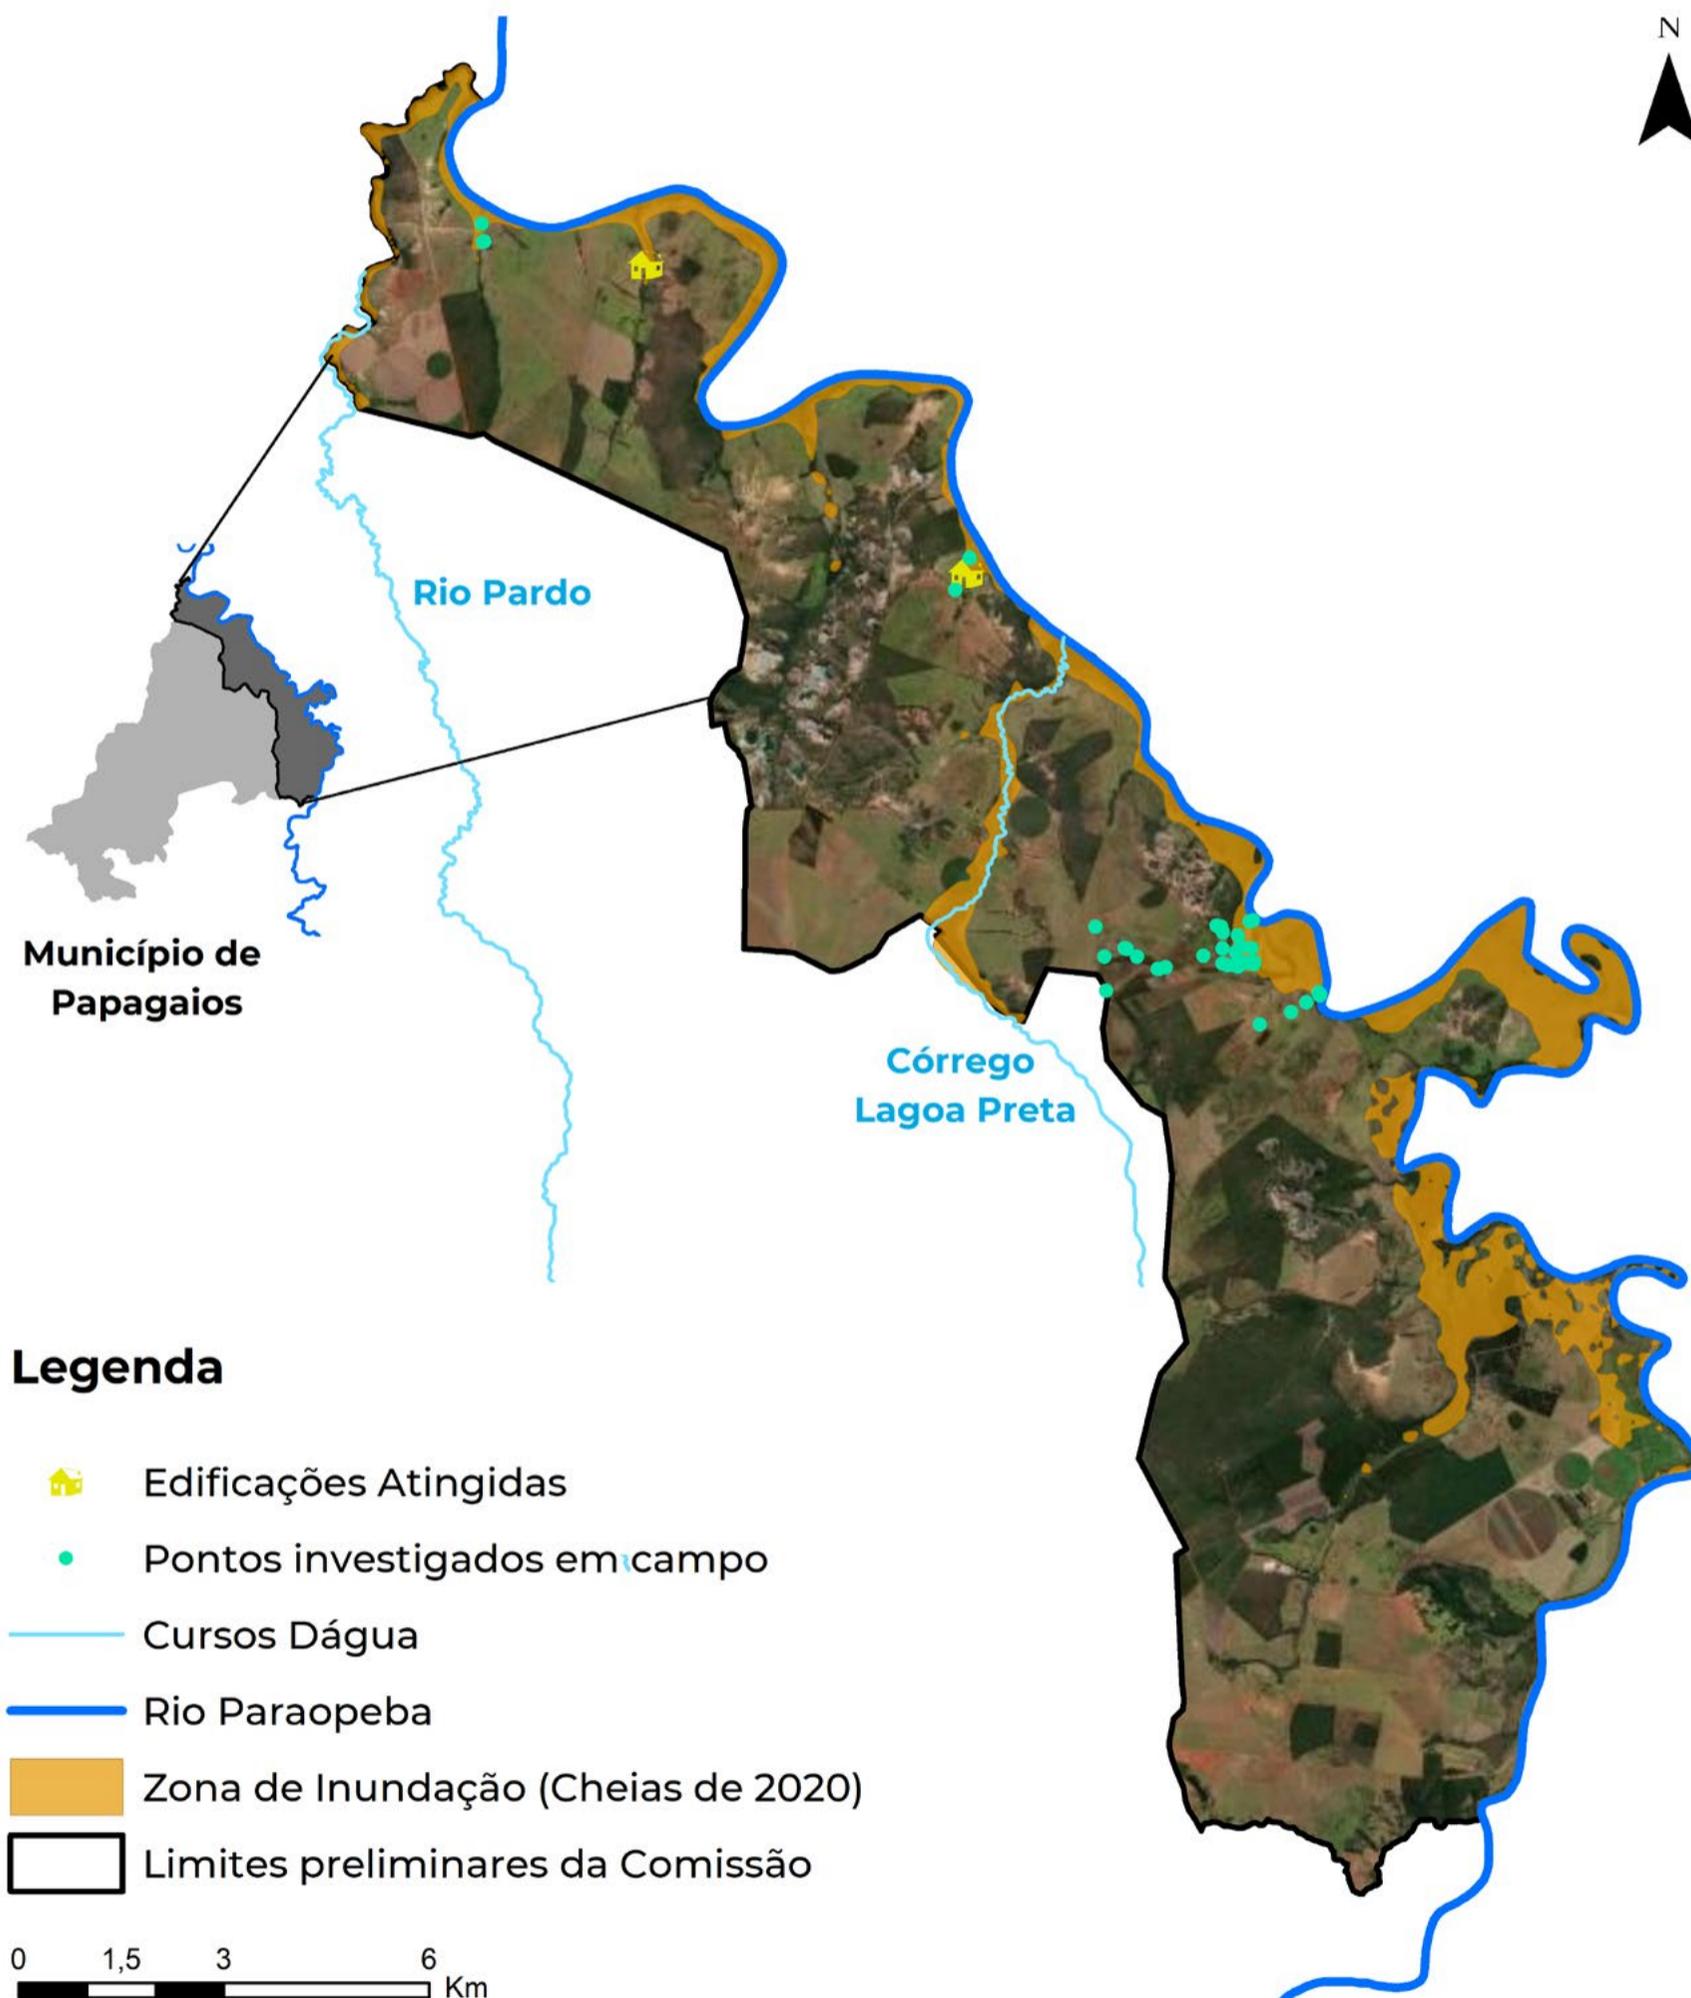
Foi observado que o rio alcançou uma distância máxima de

6,1 km

da calha do rio Paraopeba (subindo pelo Córrego Lagoa Preta).

Além disso, o total estimado de área afetada pelas enchentes dentro da área da **comissão de Papagaios** foi de

1.737,32 hectares,
divididos da seguinte forma:

Confira abaixo o mapa da **comissão de Papagaios** com as áreas inundadas pelas cheias do rio Paraopeba em 2020, os pontos visitados, e os principais resultados encontrados.

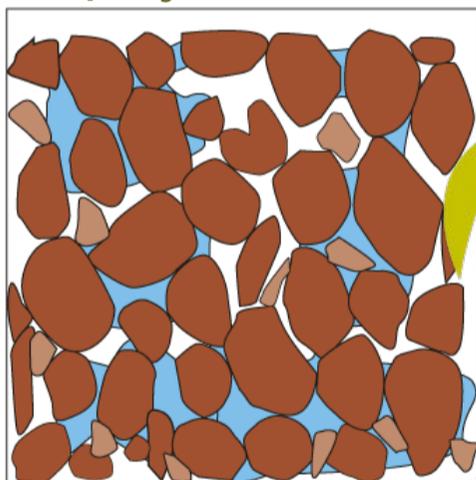
SOLO NATURAL

Solo com porosidade, espaços vazios e com água

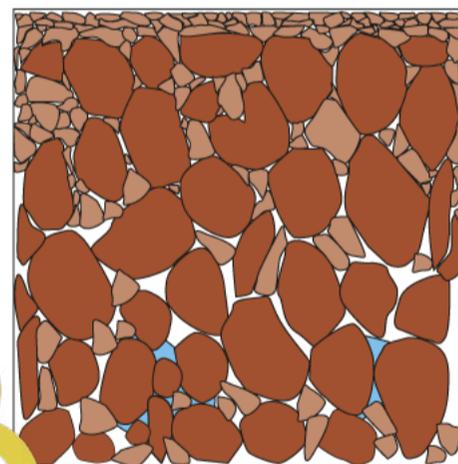
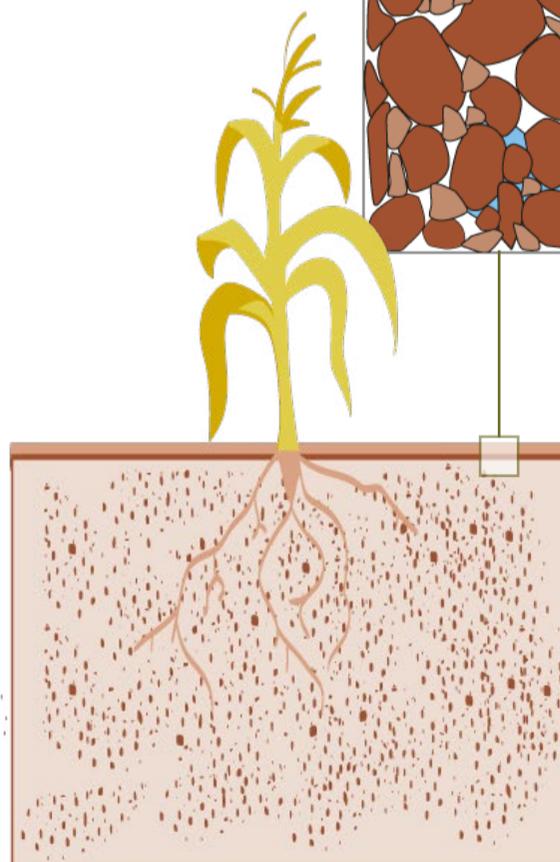
SOLO ATINGIDO

O Silte é um tipo de partícula que faz parte da composição natural do solo, mas que, em grande concentração, **pode criar uma crosta na superfície e dificultar a infiltração da água, aumentando o risco de erosão e de transporte dos nutrientes.** Essa crosta **prejudica também o crescimento e desenvolvimento das plantas.** Todos esses fatores podem **prejudicar o uso e manejo desse solo a longo prazo, gerando prejuízos à produtividade agrícola dessas áreas.**

Solo com baixa porosidade, espaços vazios entupidos de silte

Camada de REJEITO + SEDIMENTO

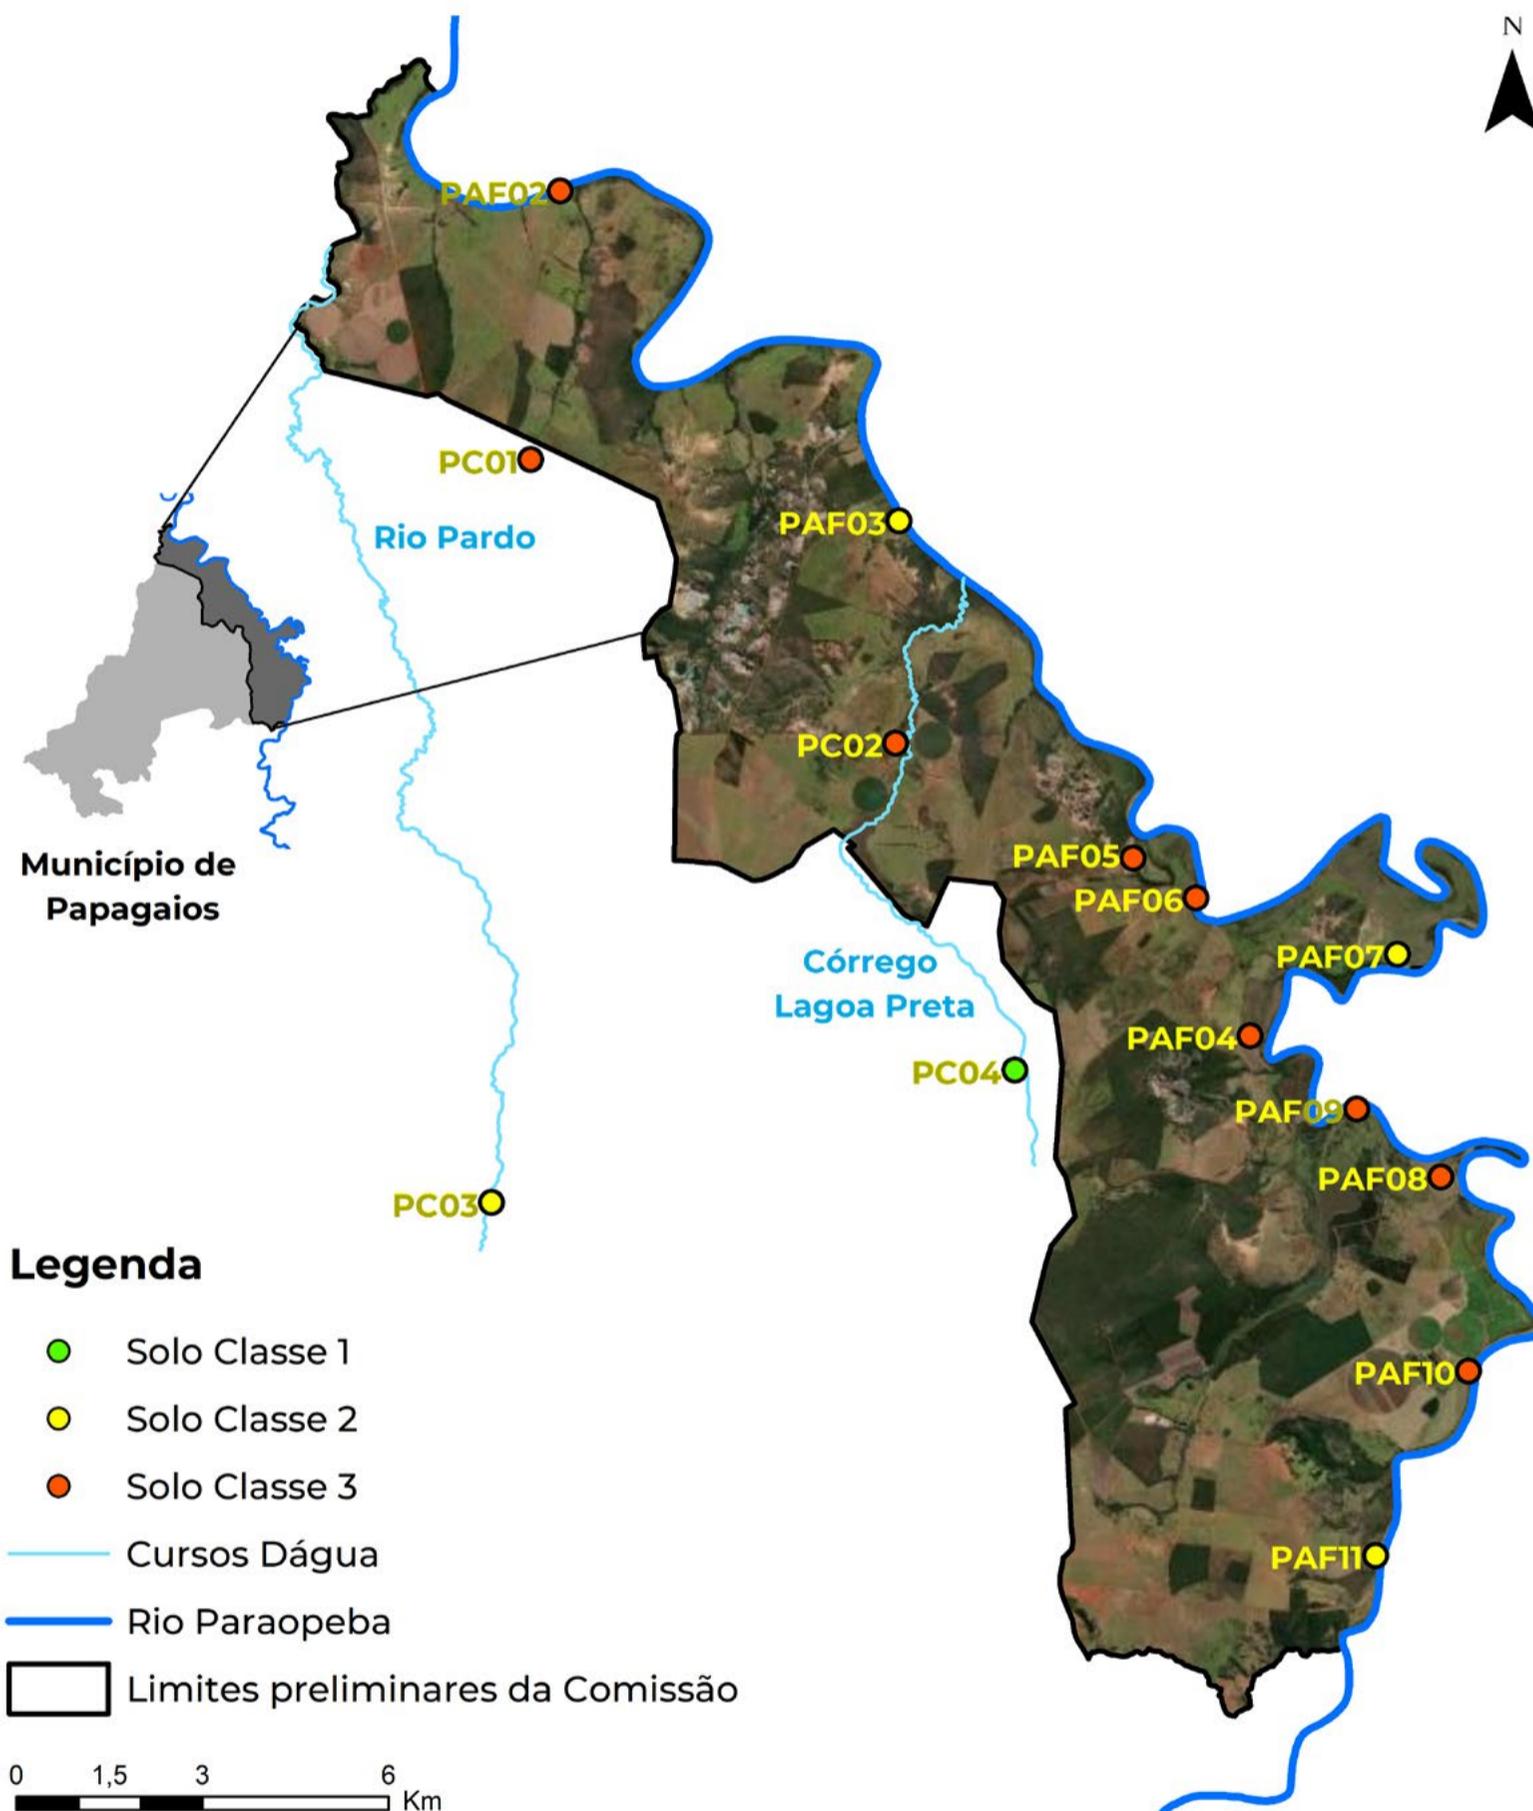
SOLOS CLASSE 4

Apenas **1 ponto de área atingida** apresentou concentração de metal **acima do valor limite** que já oferece riscos potenciais, diretos ou indiretos, à saúde humana.

SOLOS CLASSE 3

9 pontos, 7 de área atingida e 2 de área não atingida, apresentaram metais com concentrações **acima do valor limite** no qual o solo consegue manter suas funções principais, como servir de meio para o desenvolvimento de plantas e outros organismos vivos.

SOLOS CLASSE 2

4 pontos, 3 de área atingida e 1 de área não atingida apresentaram concentrações de metais **acima do limite indicado para um solo saudável.**

SOLOS CLASSE 1

1 Ponto de área não atingida apresentou concentrações de metais **abaixo dos limites recomendados** para um solo saudável para maioria das substâncias analisadas. **Não há ações recomendadas para esse local.**

Veja abaixo o mapa da **Comissão de Papagaios** com as áreas em que foram coletadas amostras de solo, e o tipo de classe do solo de acordo com as concentrações de metais verificadas.

A localização do **Solo Classe 4** não foi sinalizada no mapa da comissão a fim de preservar a identidade da propriedade com este diagnóstico.

São necessárias ações de gerenciamento de áreas contaminadas neste local, que envolvem a identificação da fonte potencial de contaminação, a avaliação do risco à saúde, e ações de intervenção a fim de eliminar o perigo ou reduzir o risco à saúde humana.

As ações que precisam ser realizadas para esses locais incluem a identificação da possível fonte de contaminação, a avaliação da presença natural ou não da substância encontrada, o controle das fontes de contaminação e o monitoramento da qualidade do solo e da água subterrânea.

As ações necessárias para esses locais incluem a verificação da possibilidade da presença natural da substância ou da existência de fontes de poluição, com o indicativo de **ações preventivas de controle** em alguns casos.

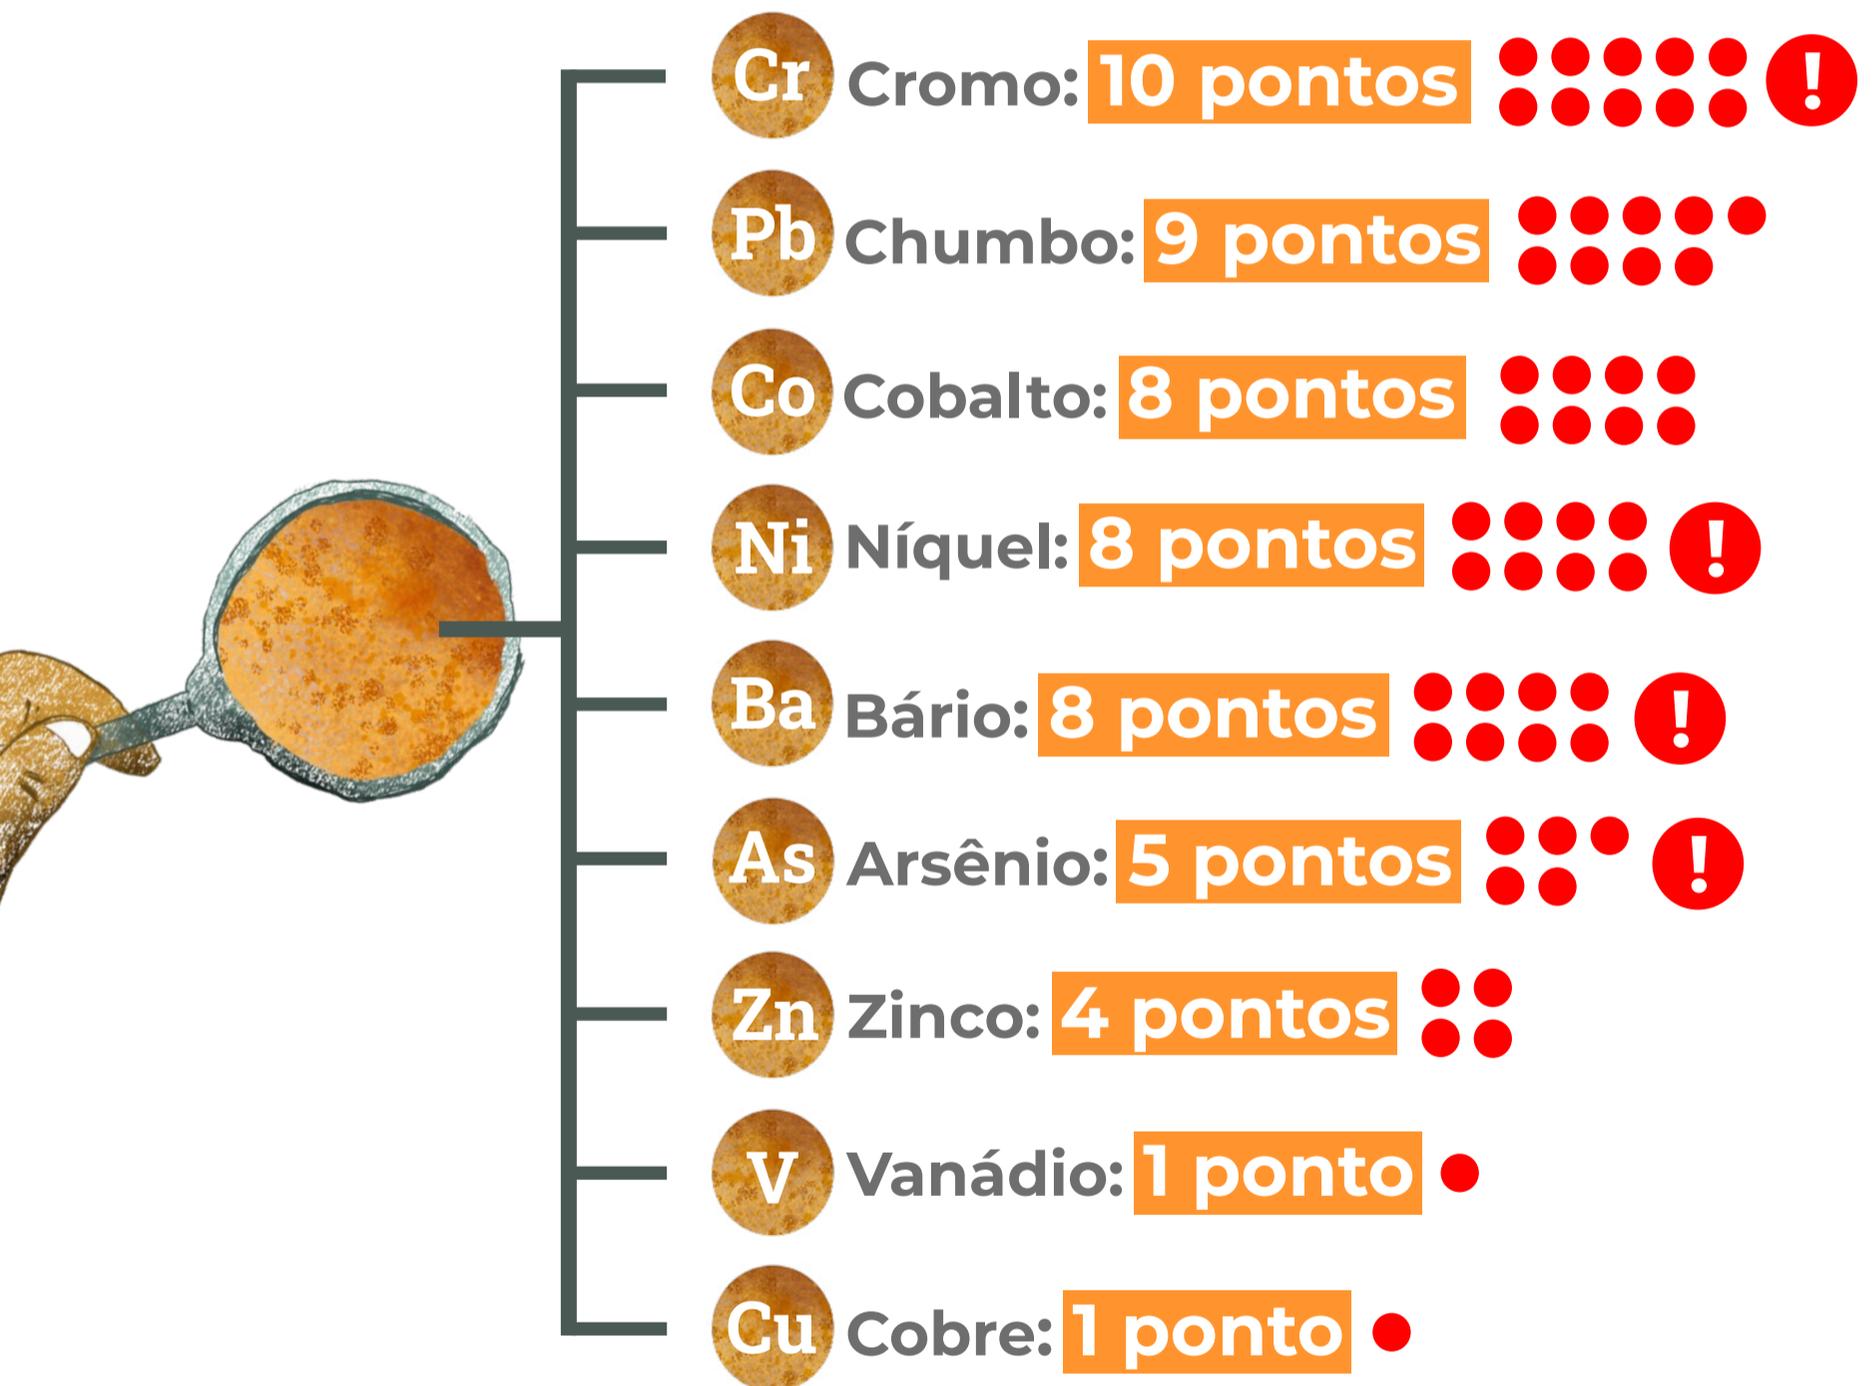
Os metais que ocorreram acima dos limites naturais nos pontos amostrados na **Unidade de Paisagem 1**, na em ordem decrescente foram:

! Entre estes metais apenas o **Arsênio, Cromo, Bário e Níquel** excederam os Valores de Prevenção nos pontos de Classe 3, comprometendo as funções básicas do solo.

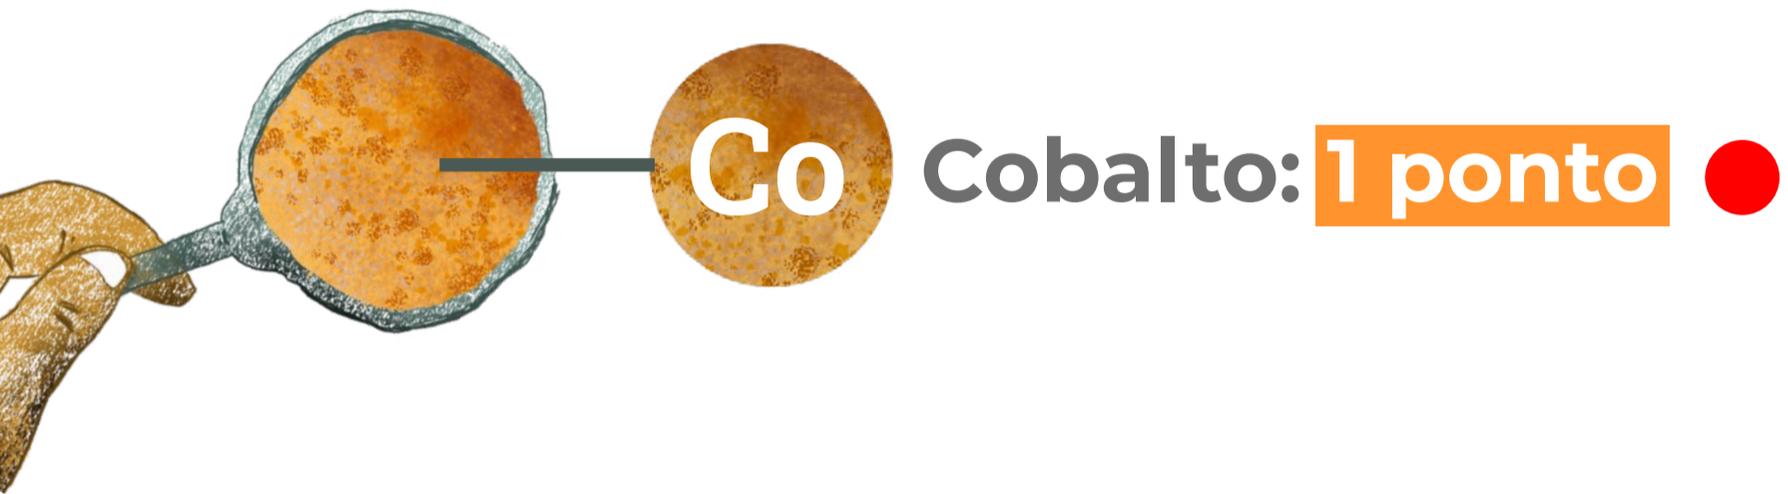
Os metais que ocorreram acima dos limites naturais nos pontos amostrados na **Unidade de Paisagem 3**, na comissão de Papagaios, em ordem decrescente foram:

Nenhum metal ultrapassou os Valores de Prevenção.

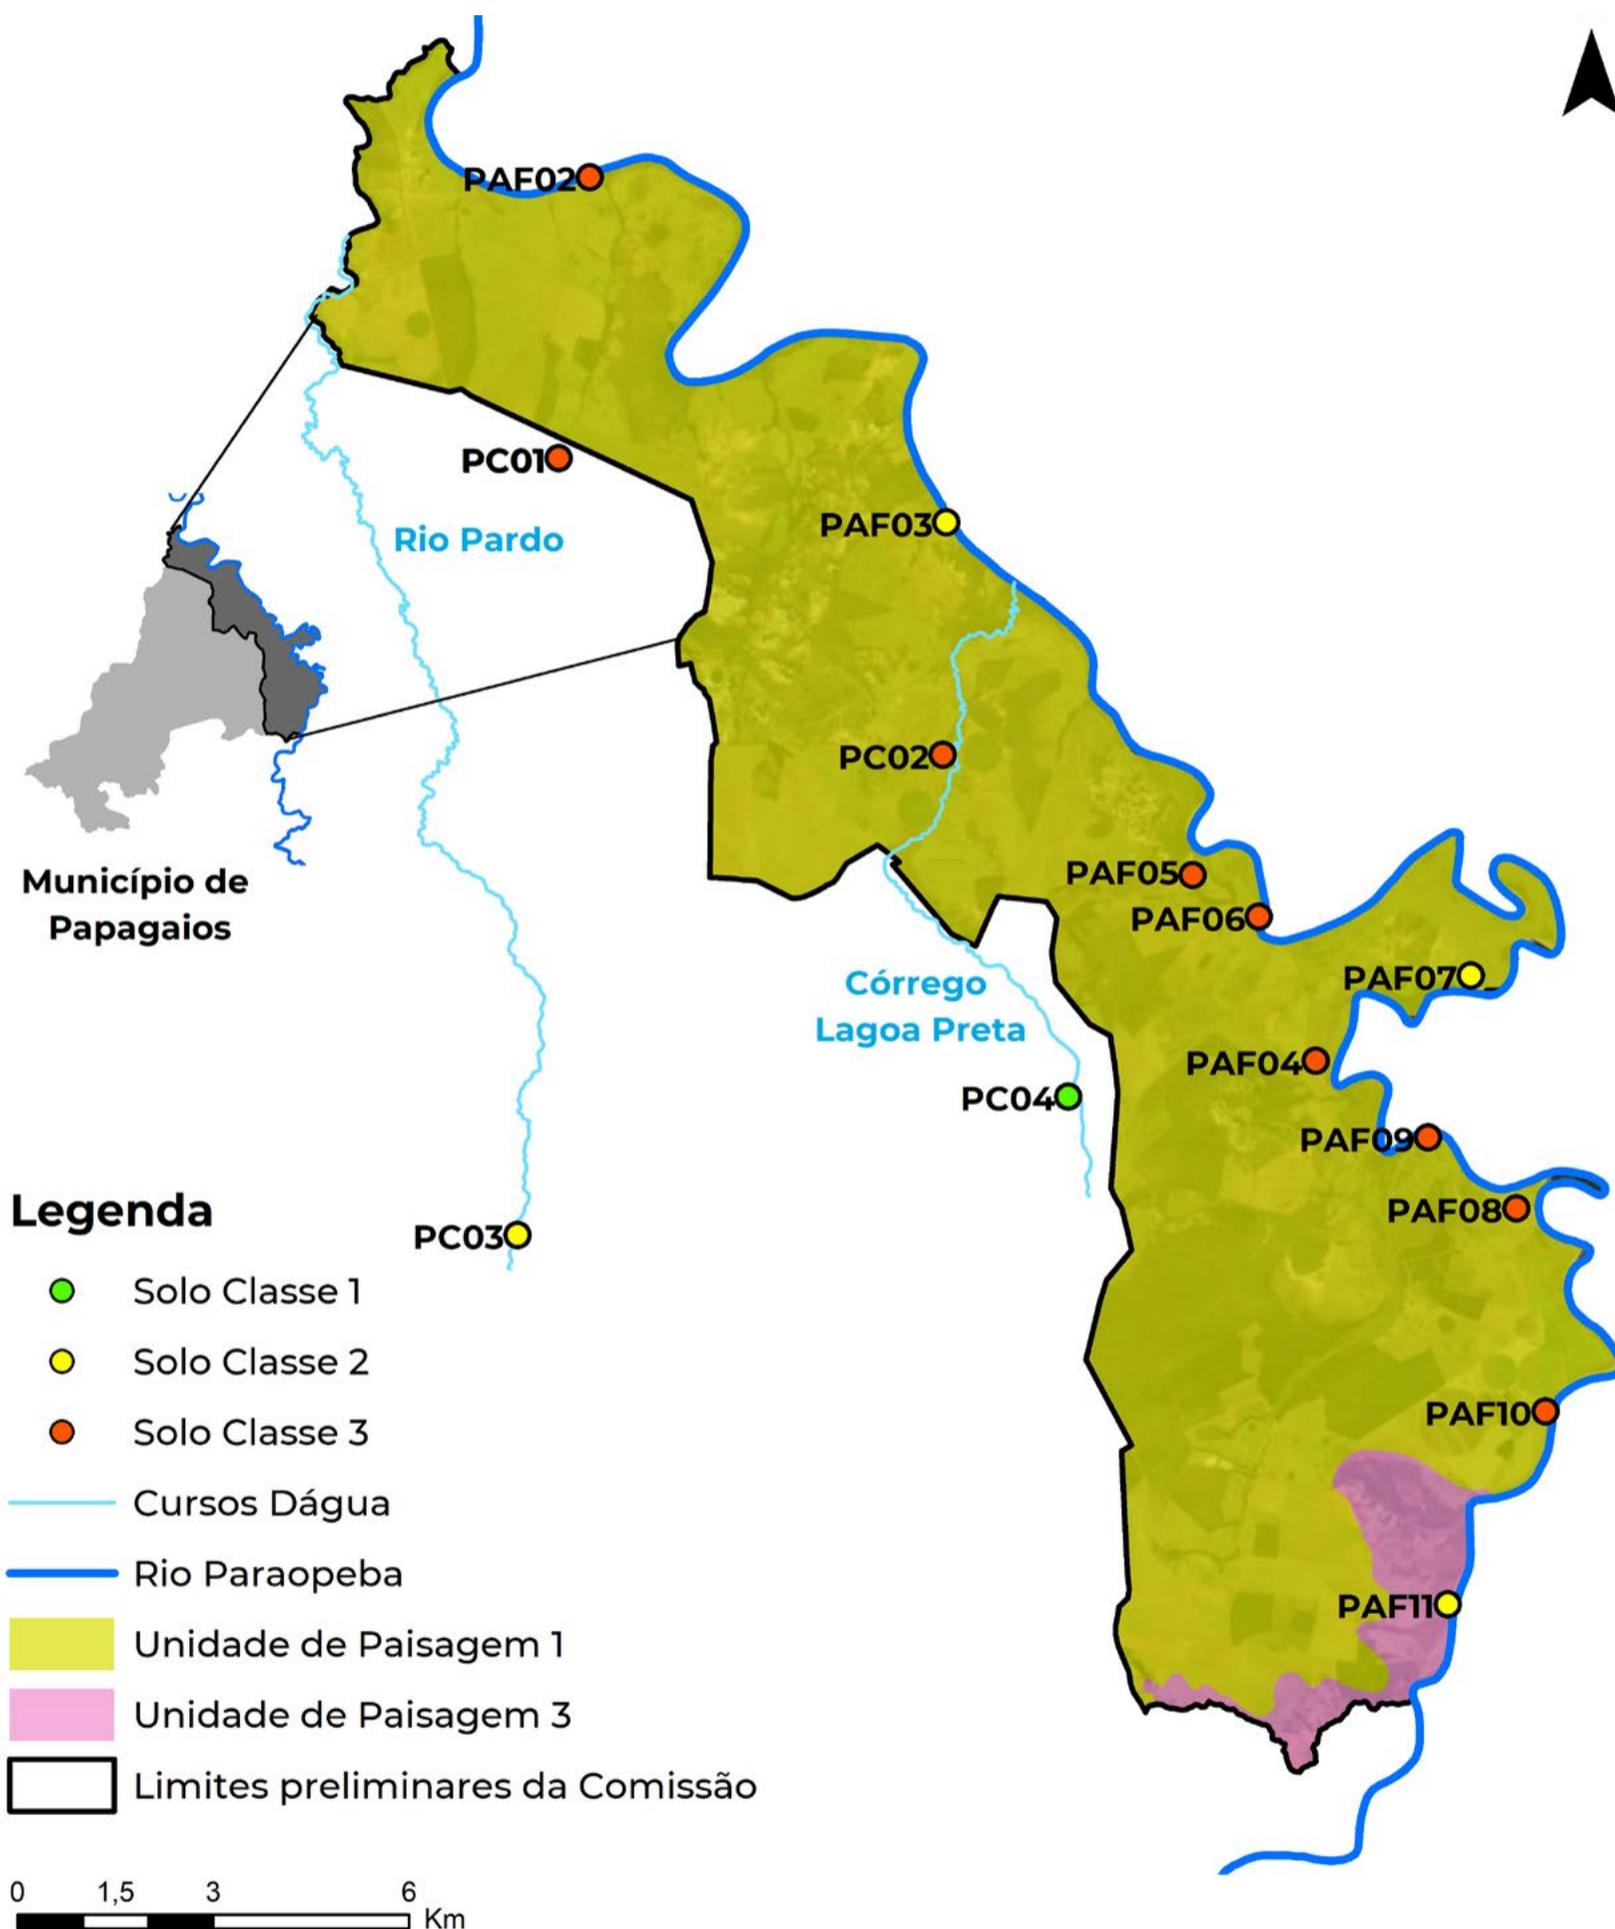
Os solos dentro da mesma Unidade de Paisagem (UP) possuem atributos geoquímicos similares. Essa divisão possibilita entender quais metais mais ocorrem nessas áreas, servindo de referência para as propriedades onde não houveram coletas.

Confira abaixo as unidades de paisagem que ocorrem na comissão de Papagaios.
