COMO ESTÁ O SOLO DA COMISSÃO DE PEQUI?

Assessoria
Técnica
Independente
REGIÃO 3

NACAB
NÚCLEO DE ASSESSORIA
ÀS COMUNIDADES ATINGIDAS
POR BARRAGENS

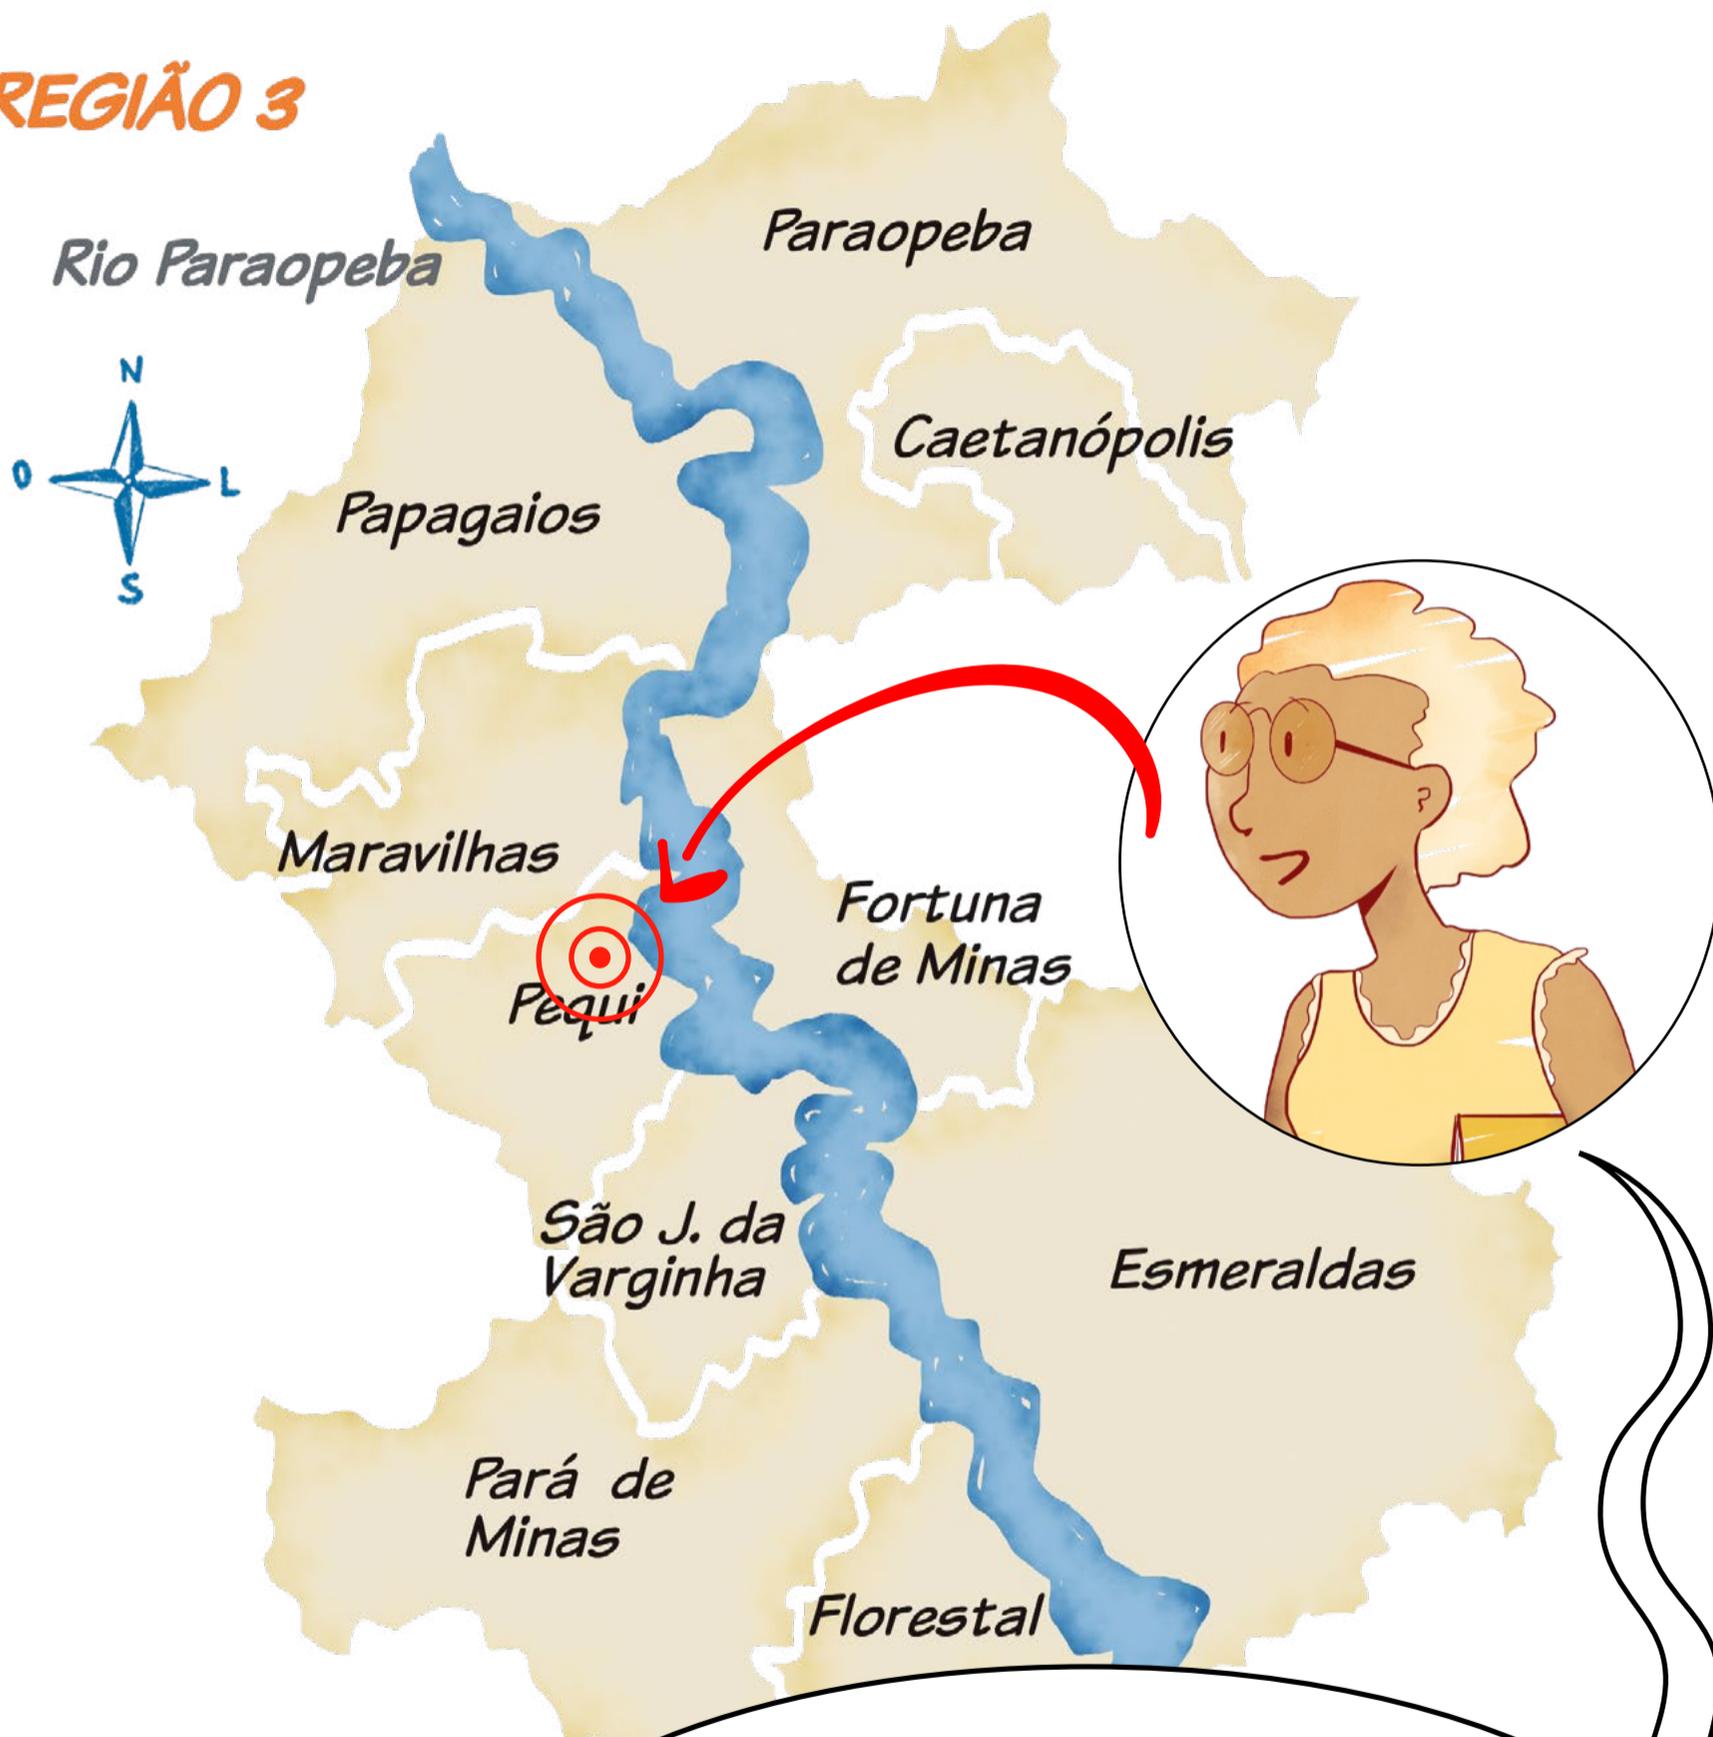
REGIÃO 3

Os dois estudos foram realizados nos **dez municípios** que compõem a Região 3:

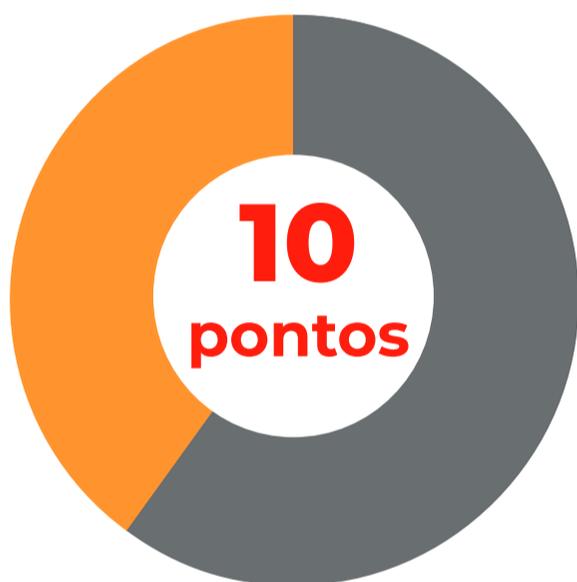
Pontos de coleta para amostras de solo

6 em área atingida (PAF)

4 em área não atingida (PC)

Destes, apenas **dois pontos** controles não são localizados dentro dos limites preliminares da comissão de Pequi.

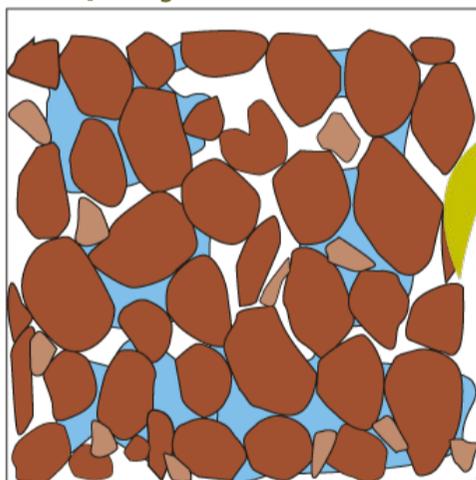
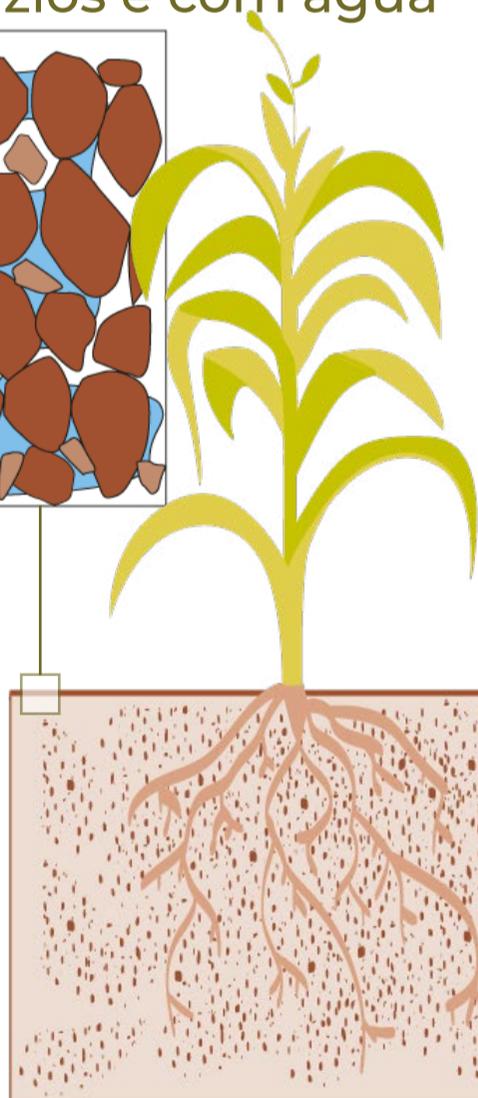
Solo com porosidade, espaços vazios e com água

Solo com baixa porosidade, espaços vazios entupidos de silte

Camada de REJEITO + SEDIMENTO

SOLO NATURAL

SOLO ATINGIDO

O Silte é um tipo de partícula que faz parte da composição natural do solo, mas que, em grande concentração, **pode criar uma crosta na superfície e dificultar a infiltração da água, aumentando o risco de erosão e de transporte dos nutrientes.** Essa crosta **prejudica também o crescimento e desenvolvimento das plantas.** Todos esses fatores podem **prejudicar o uso e manejo desse solo a longo prazo, gerando prejuízos à produtividade agrícola dessas áreas.**
