COMO ESTÁ O SOLO NA COMISSÃO DE RIACHO?

Assessoria
Técnica
Independente
REGIÃO 3

NACAB
NÚCLEO DE ASSESSORIA
ÀS COMUNIDADES ATINGIDAS
POR BARRAGENS

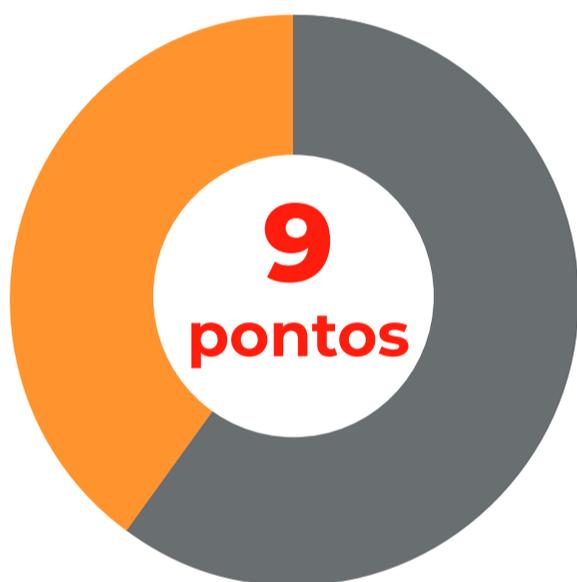
RIACHO

Pontos de coleta para amostras de solo

5 em área atingida (PAF)

4 em área não atingida (PC)

Destes, os **três pontos controles** não são localizados dentro da área compreendida pela comissão de pessoas atingidas de Riacho.

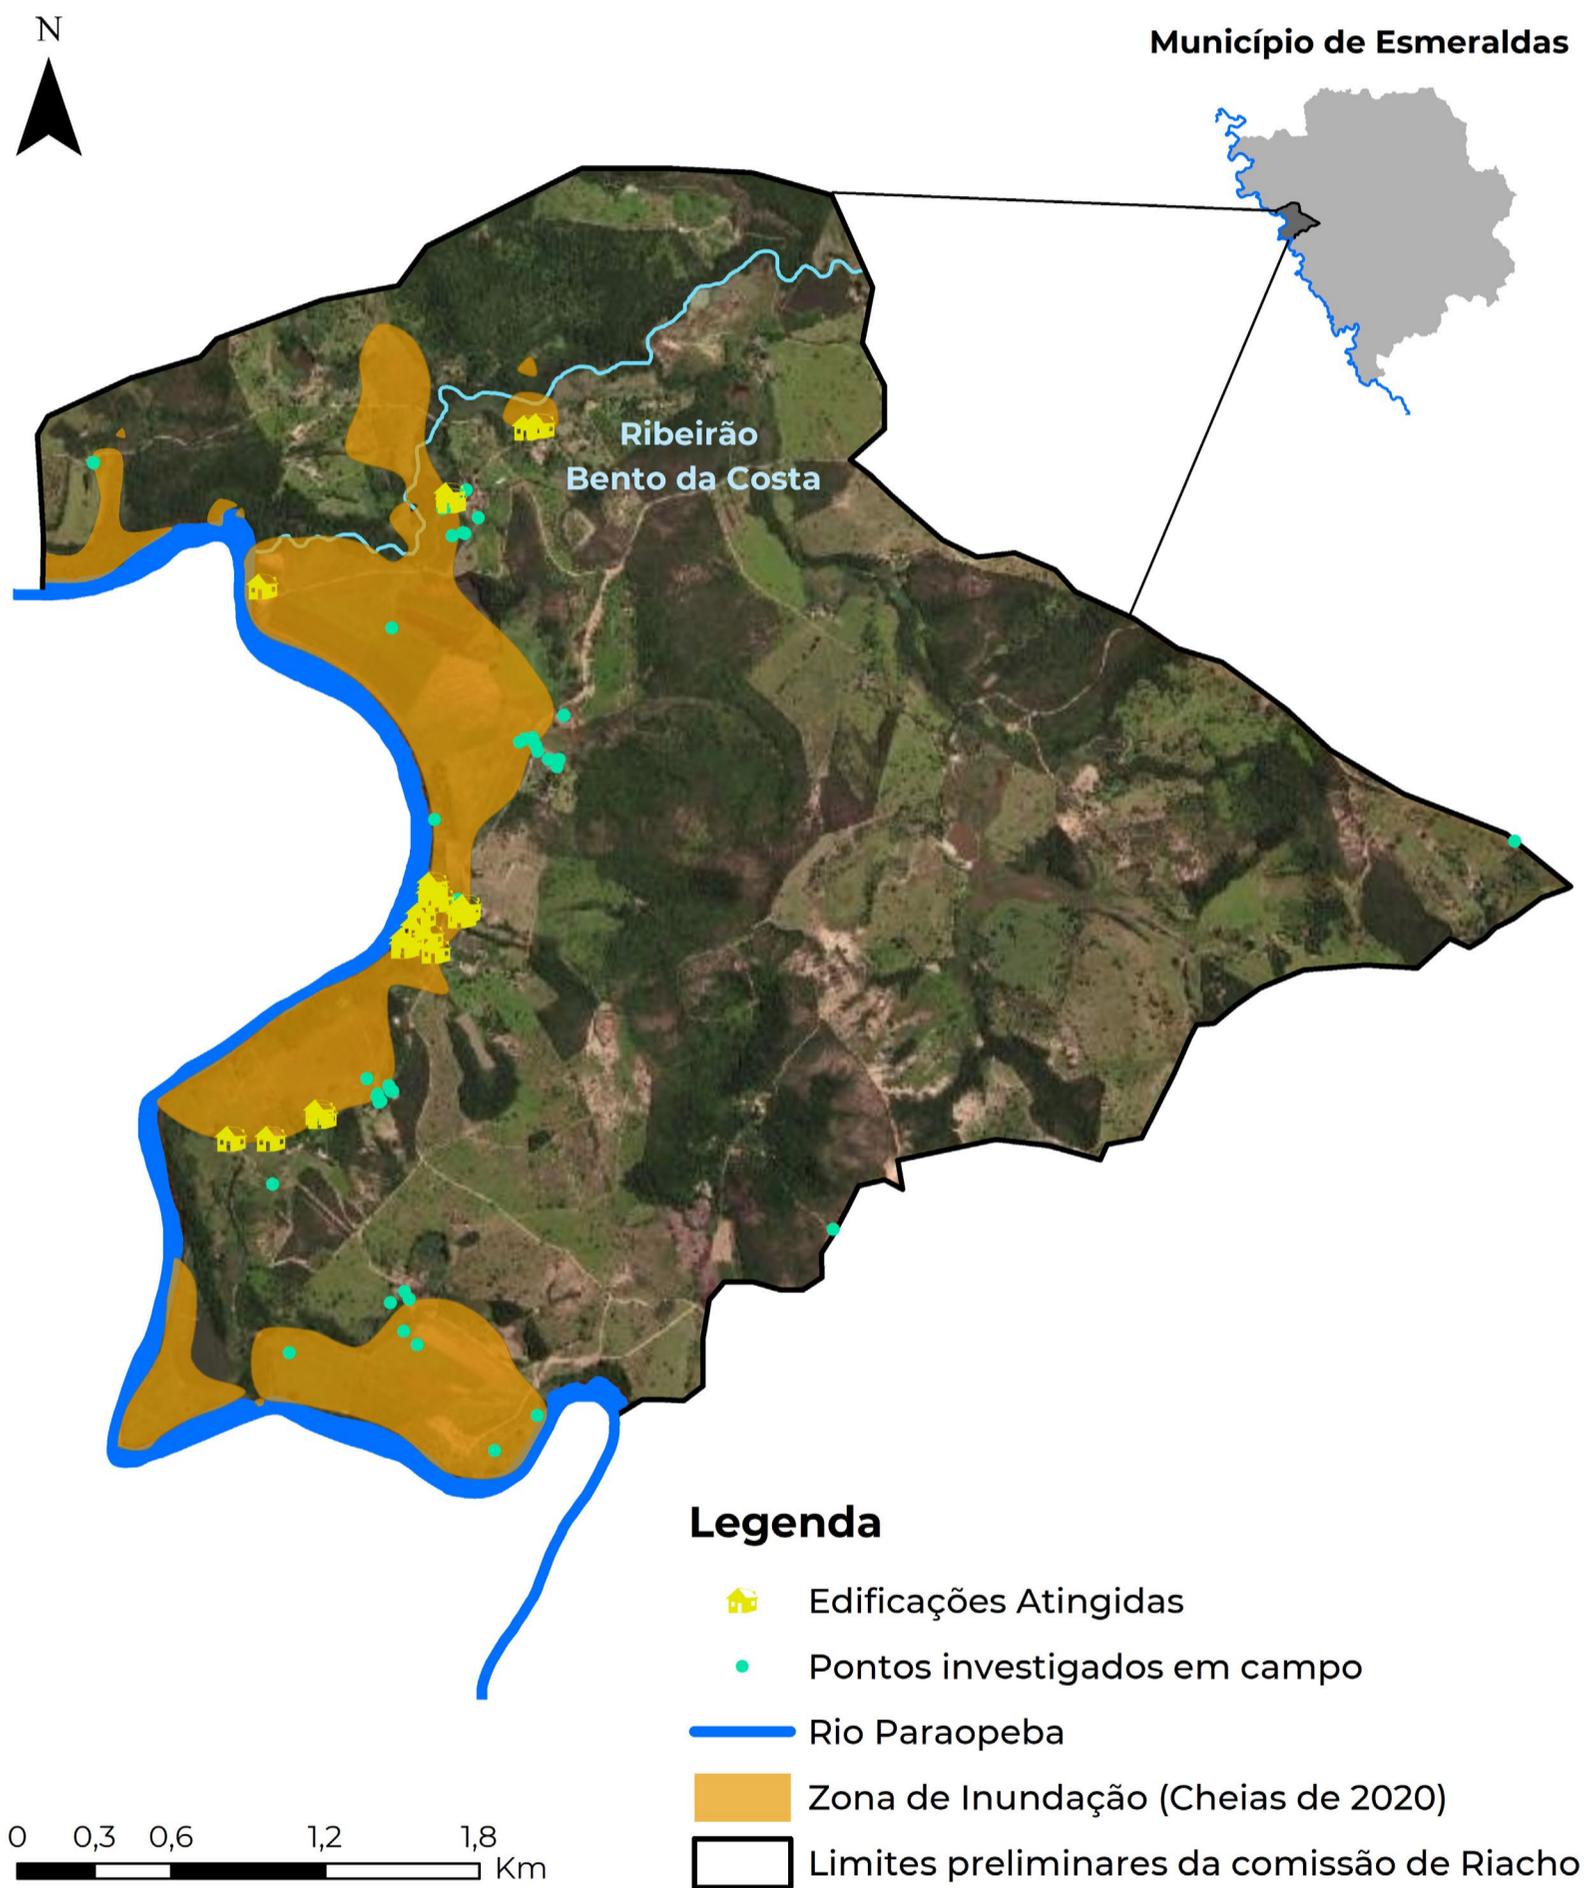
Foi observado que o rio alcançou uma distância máxima de

1,61 km

da calha do Rio Paraopeba.

Além disso, o total estimado de área afetada pelas enchentes dentro da área da comissão de Riacho foi de

203,33 hectares,
divididos da seguinte forma:

Confira abaixo o mapa da comissão de **Riacho** com as áreas inundadas pelas cheias do rio Paraopeba em 2020, os pontos vistoriados, e os principais resultados encontrados.

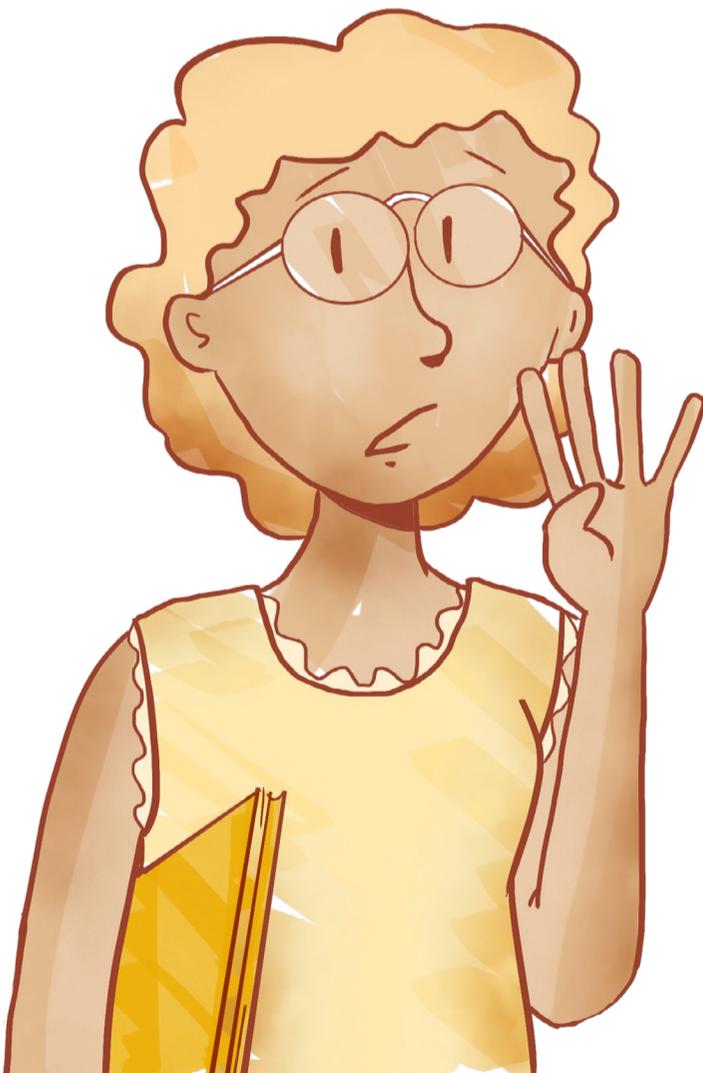
SOLOS CLASSE 4

Apenas **1 ponto** apresentou concentração de metal **acima do valor limite** que já oferece riscos potenciais, diretos ou indiretos, à saúde humana.

São necessárias ações de gerenciamento de áreas contaminadas neste local, que envolvem a identificação da fonte potencial de contaminação, a avaliação do risco à saúde, e ações de intervenção a fim de eliminar o perigo ou reduzir o risco à saúde humana.

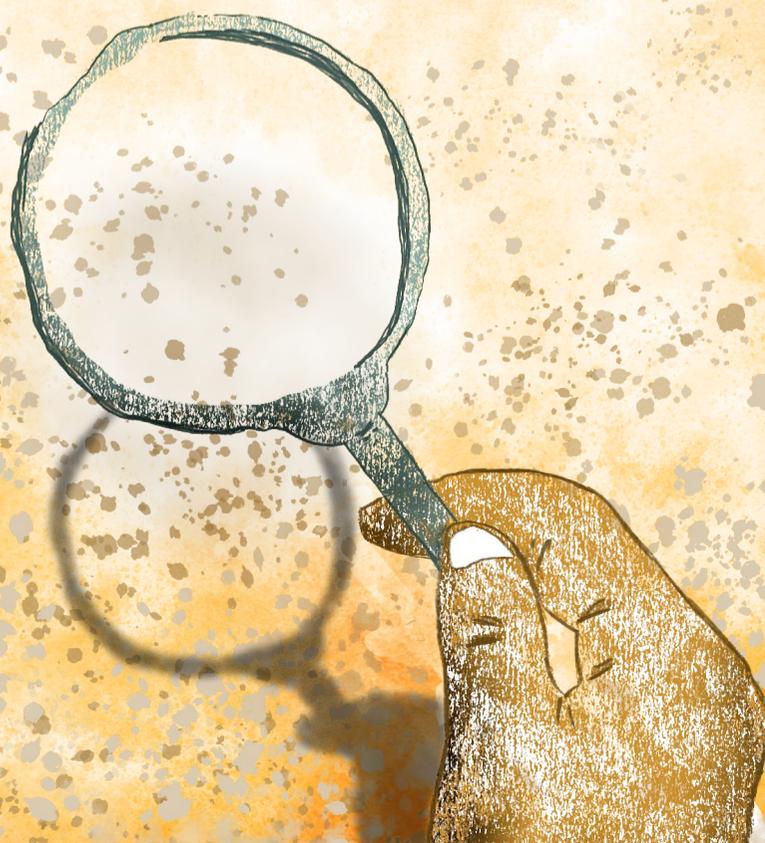
SOLOS CLASSE 3

3 pontos, 2 pontos de área atingida e 1 ponto de área não atingida apresentaram metais com concentrações **acima do valor limite no qual o solo consegue manter suas funções principais**, como servir de meio para o desenvolvimento de plantas e outros organismos vivos.

- **identificação** da possível fonte de contaminação;
- avaliação da **presença natural ou não** da substância encontrada;
- **controle das fontes de contaminação;**
- **monitoramento** da qualidade do solo e da água subterrânea.

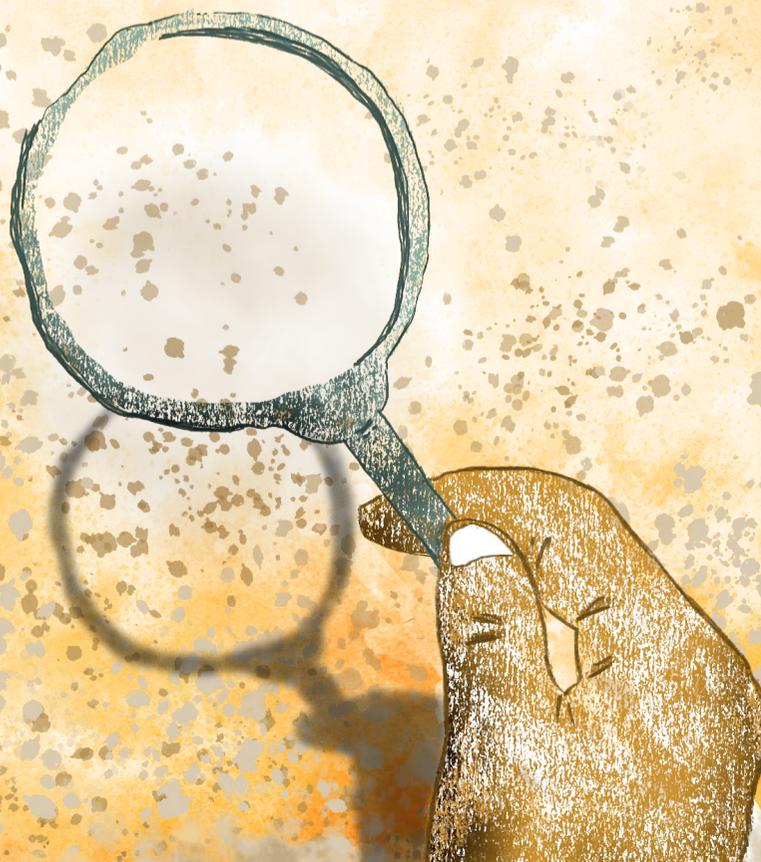
SOLOS CLASSE 2

3 pontos, 2 de área atingida e 1 de área não atingida, apresentaram concentrações de metais **acima do limite indicado para um solo saudável**.

As ações necessárias para esses locais incluem a verificação da possibilidade da presença natural da substância ou da existência de fontes de poluição, com o indicativo de **ações preventivas de controle** em alguns casos.

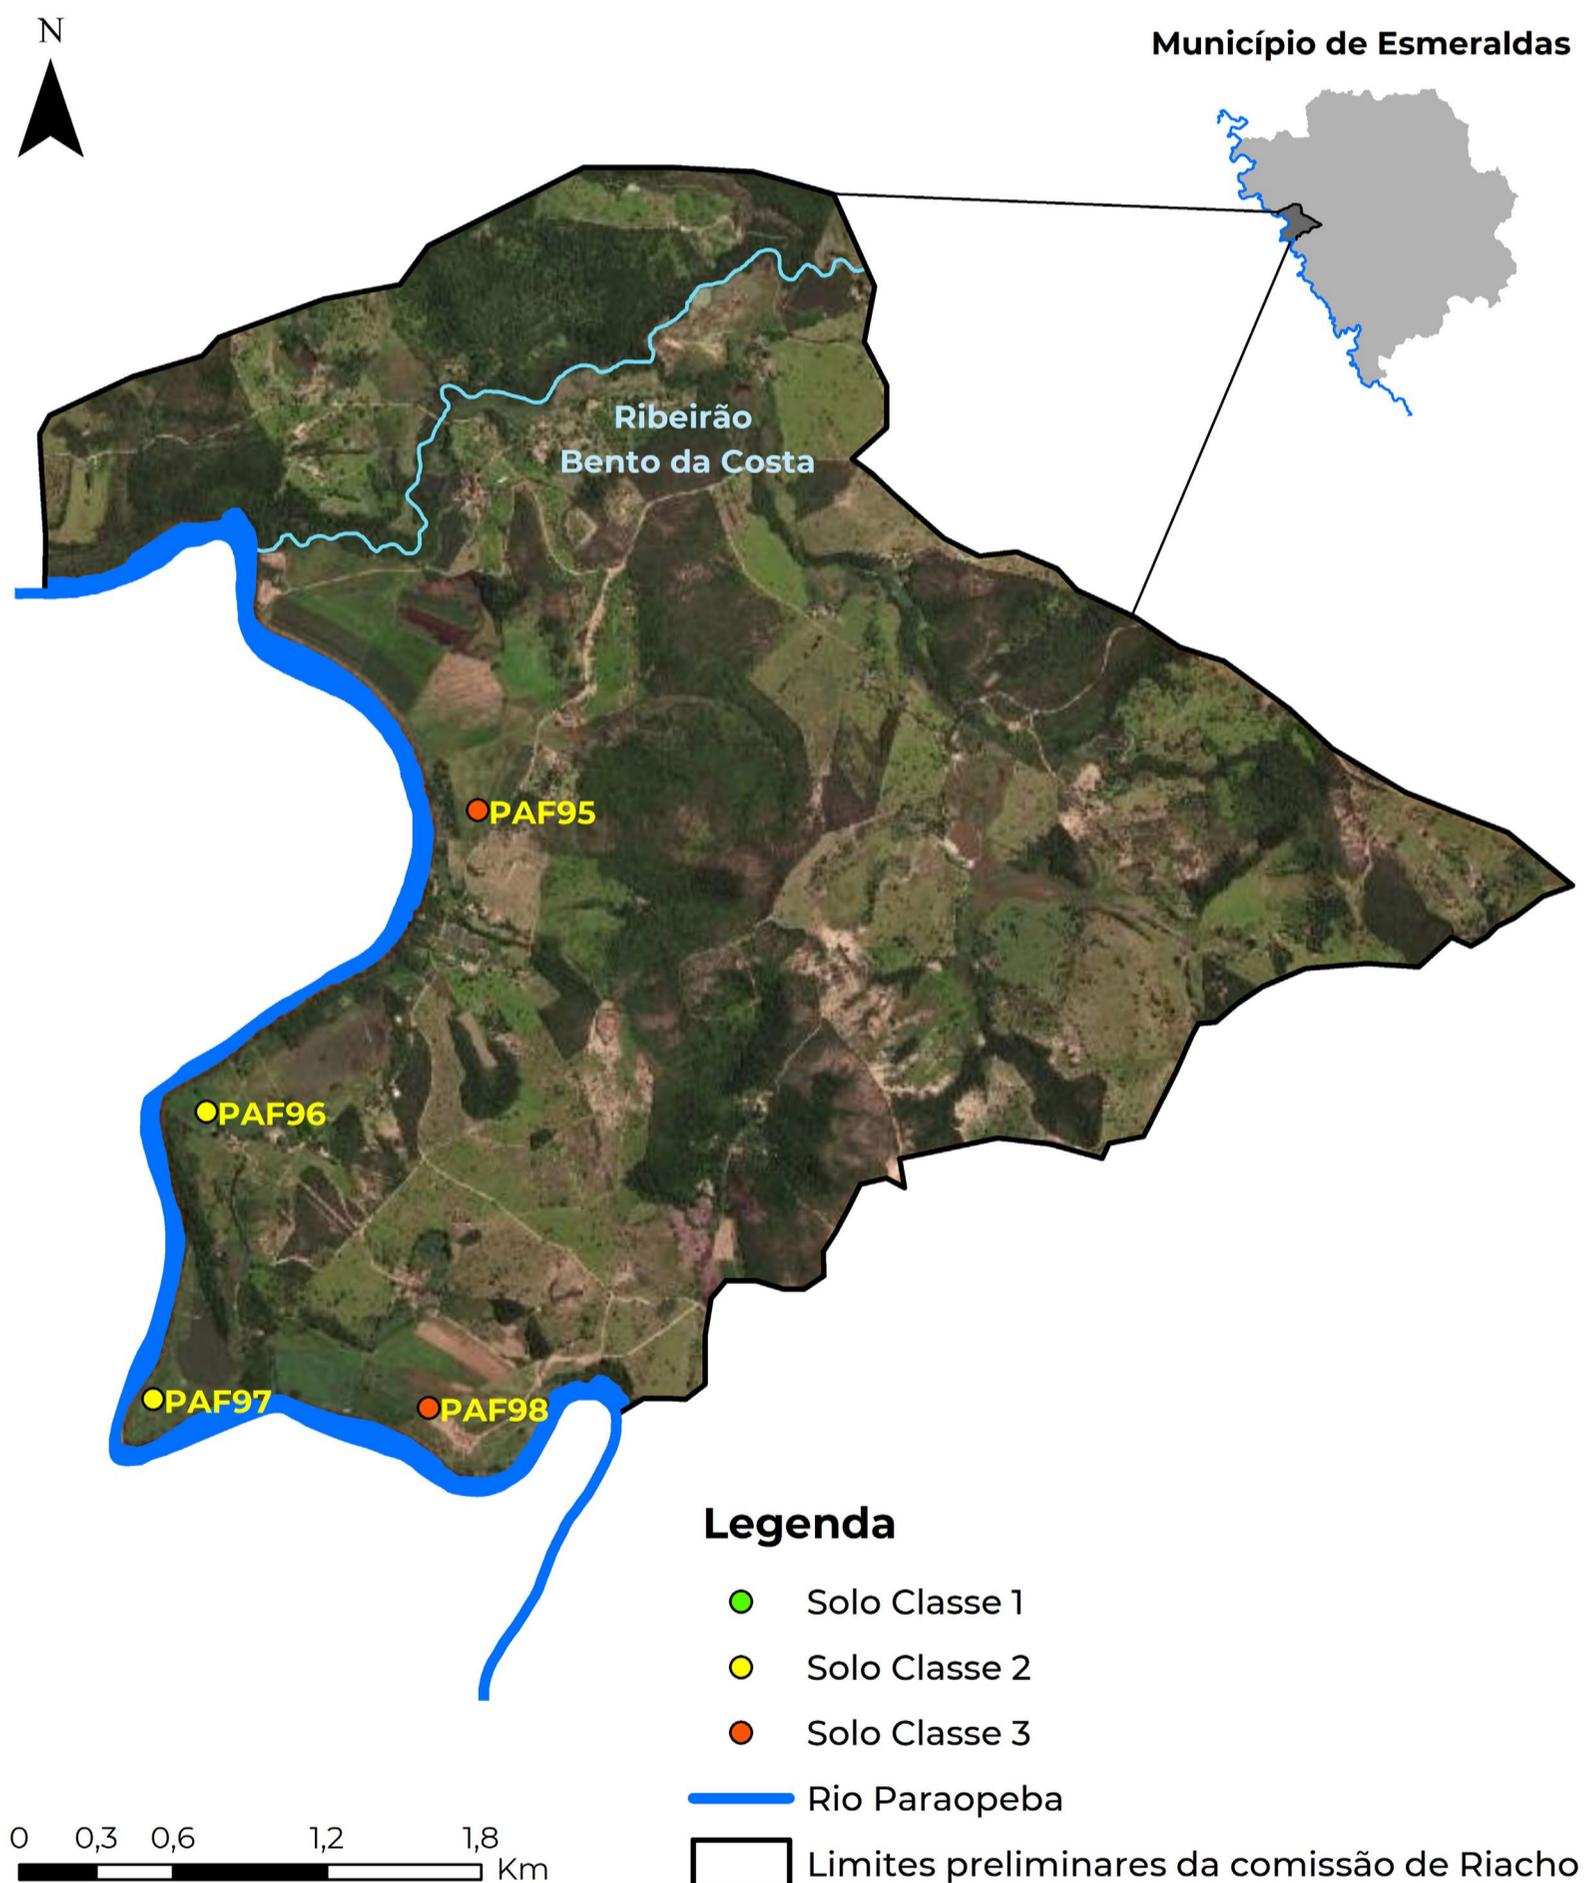
Veja abaixo o mapa da **Comissão de Riacho** com as áreas em que foram coletadas amostras de solo, e o tipo de classe do solo de acordo com as concentrações de metais verificadas.

Os solos dos pontos de coleta mais próximos e que estão dentro da mesma Unidade de Paisagem (UP), possuem atributos geoquímicos similares. Essa divisão possibilita entender quais metais mais ocorrem nessas áreas, servindo de referência para as propriedades que não tiveram coletas.

Os **3 pontos** que tiveram as funções do solo comprometidas devido às concentrações de metais e o ponto com solo em que as concentrações de metais oferecem riscos potenciais à saúde humana precisam ser acompanhados pela **Fundação Estadual do Meio Ambiente (FEAM)**, órgão ambiental responsável por realizar as ações necessárias.

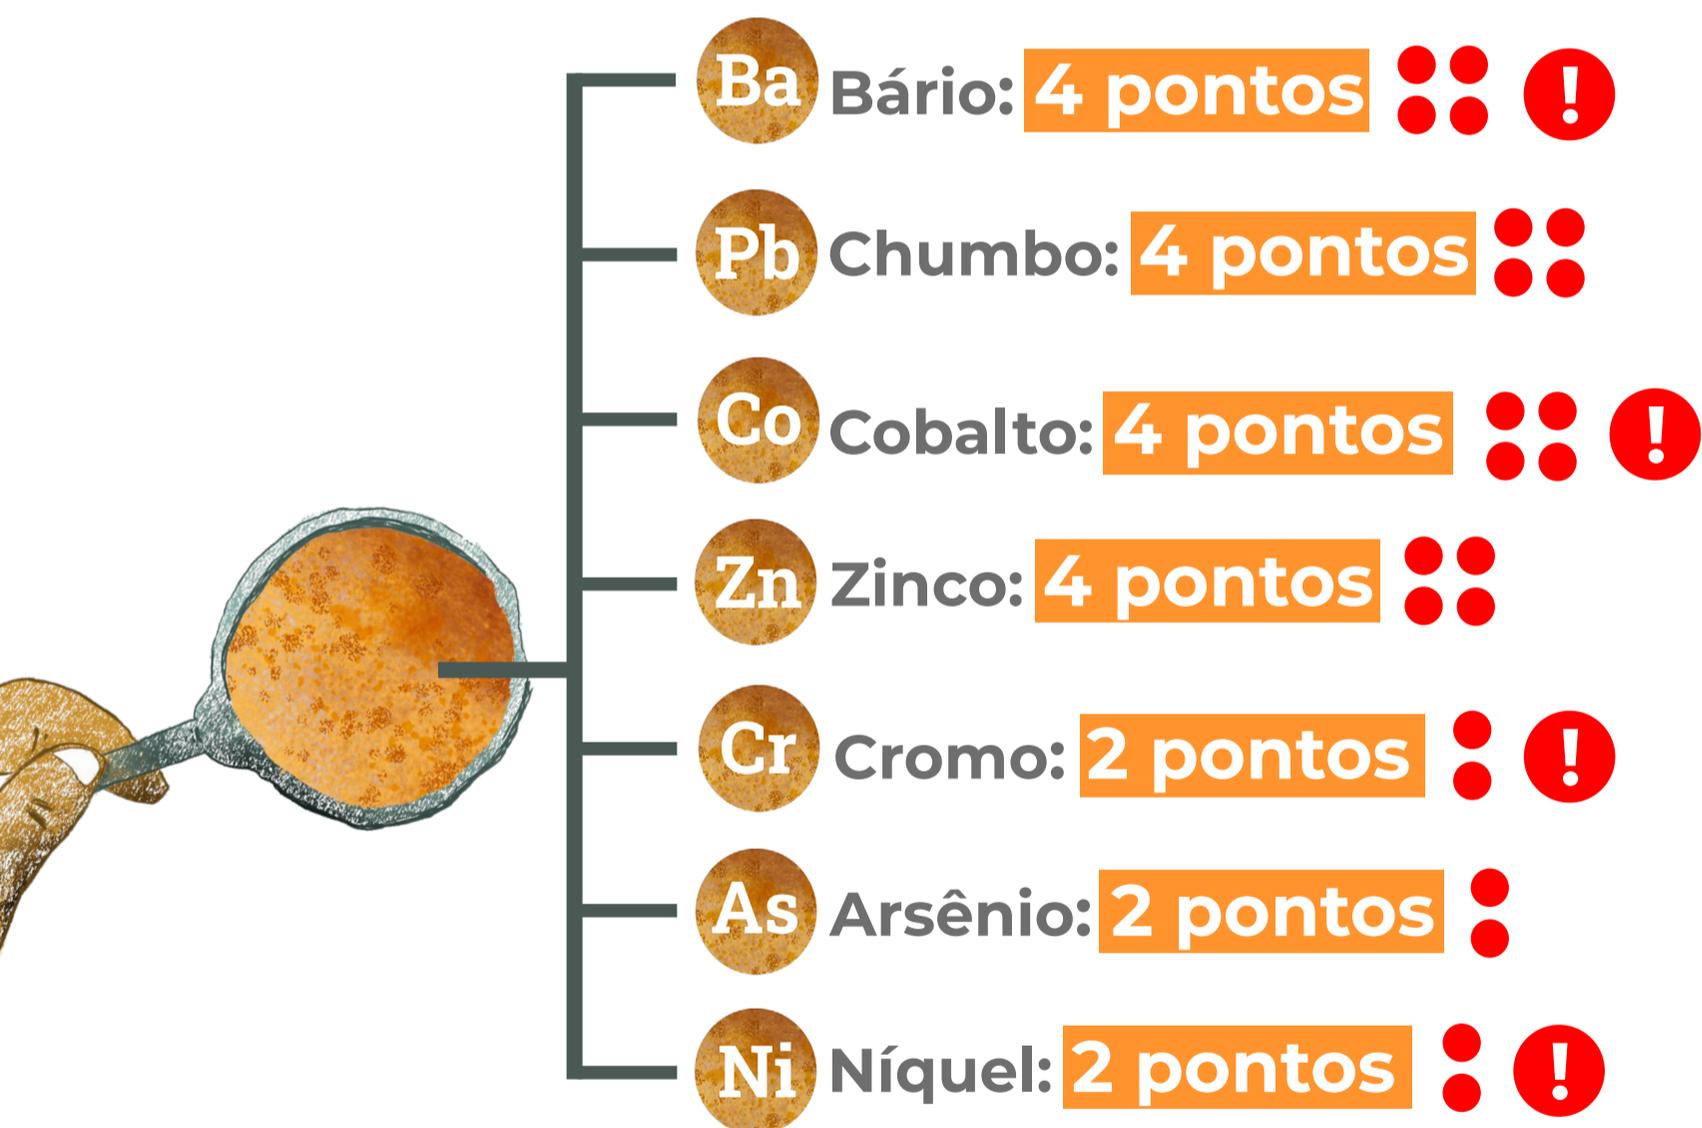
Os metais que ocorreram acima dos limites naturais nos pontos amostrados na **Unidade de Paisagem 3** na comissão de Riacho, em ordem decrescente foram:

! Entre estes metais apenas o **Bário**, **Cromo** e **Níquel** excederam os Valores de Prevenção nos pontos de Classe 3, comprometendo as funções básicas do solo, e o **Cobalto** excedeu o Valor de investigação no ponto Classe 4, oferecendo potenciais riscos à saúde.

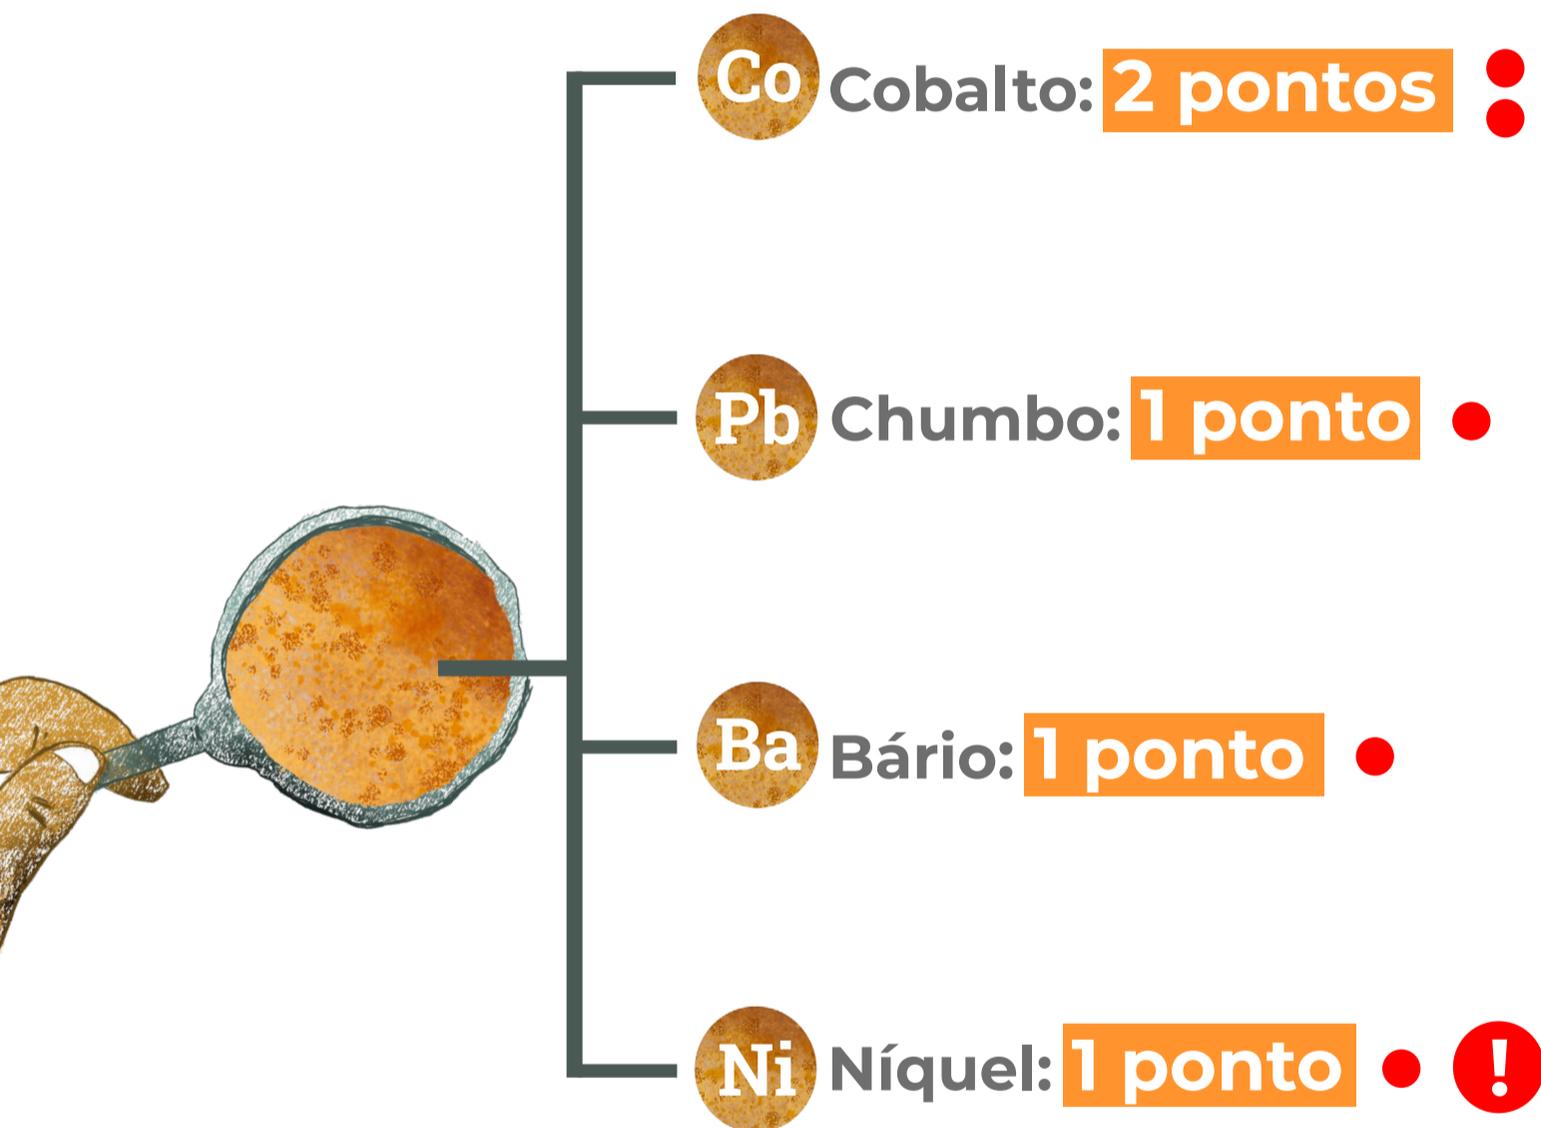
Os metais que ocorreram acima dos valores orientadores nos pontos amostrados na **Unidade de Paisagem 4**, na Comissão de Riacho, em ordem decrescente foram:

! Entre estes metais o **Níquel** excedeu os Valores de Prevenção nos pontos de Classe 3, comprometendo as funções básicas do solo.

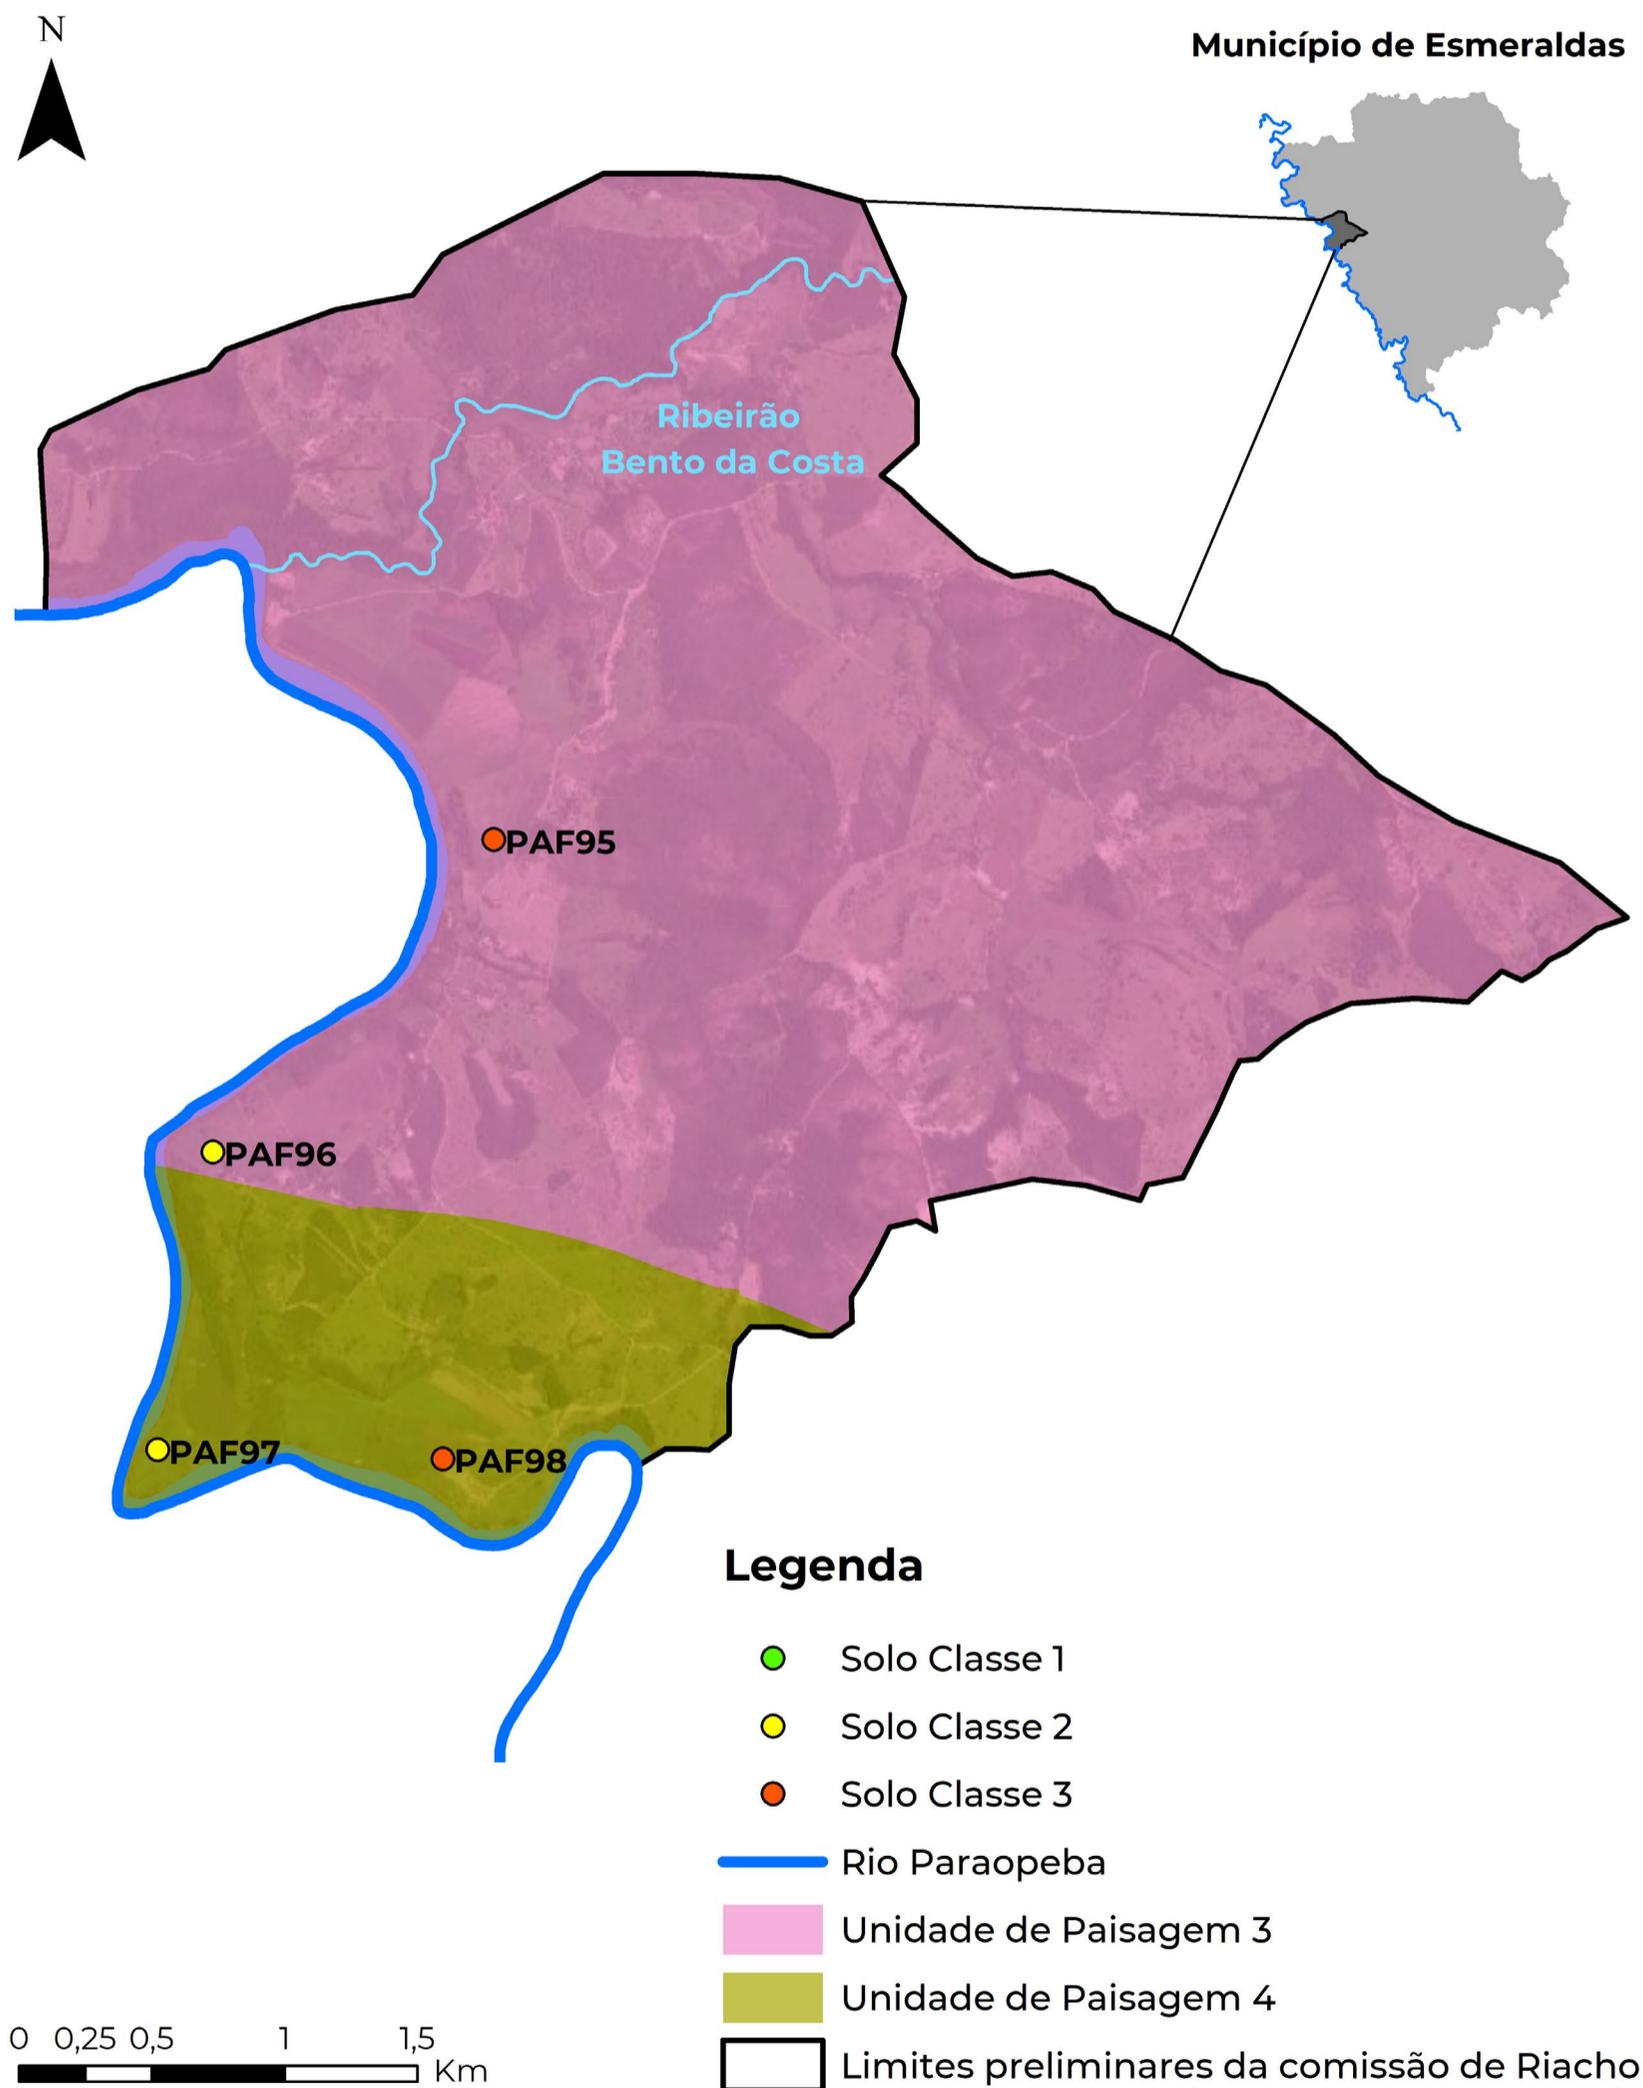
Confira abaixo a unidade de paisagem que ocorre na comissão de Riacho:
