# COMO ESTÁ O SOLO NA COMISSÃO DE TAQUARAS?

Assessoria  
Técnica  
Independente  
REGIÃO 3

**NACAB**  
NÚCLEO DE ASSESSORIA  
ÀS COMUNIDADES ATINGIDAS  
POR BARRAGENS

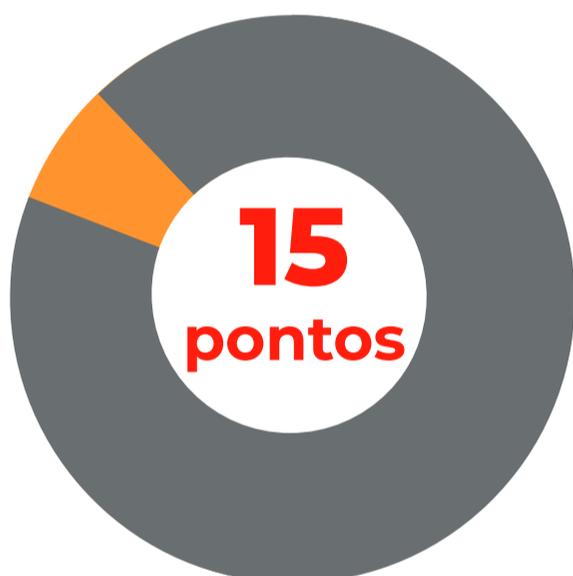
### COMISSÃO DE TAQUARAS

Pontos de coleta para amostras de solo

**14** em área atingida (PAF)

**1** em área não atingida (PC)

Todos os pontos estão localizados dentro da área da comissão de Taquaras.

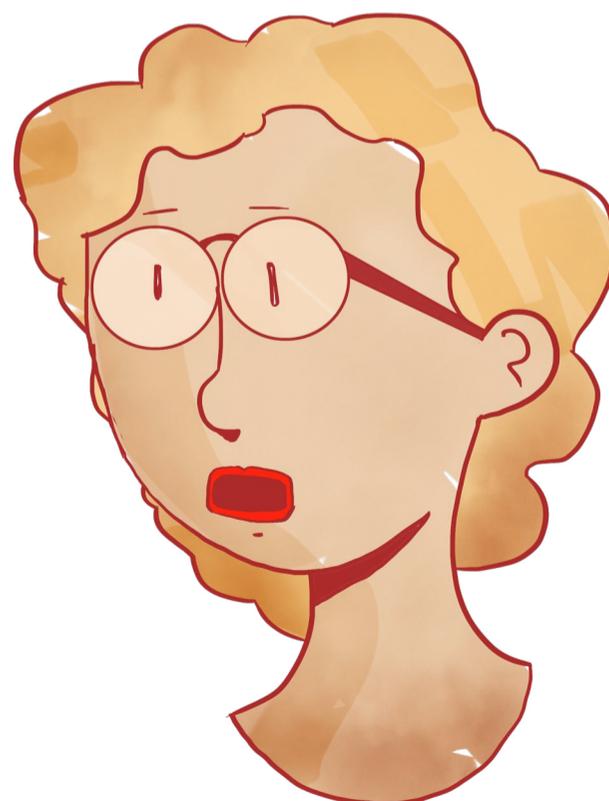
**FORAM DETECTADOS  
ALTOS TEORES DE SILTE  
NOS SOLOS ATINGIDOS PELAS  
ENCHENTES DE 2020!**

O Silte é um tipo de partícula que faz parte da composição natural do solo, mas que, em grande concentração, **pode criar uma crosta na superfície e dificultar a infiltração da água, aumentando o risco de erosão e de transporte dos nutrientes.** Essa crosta **prejudica também o crescimento e desenvolvimento das plantas.** Todos esses fatores podem **prejudicar o uso e manejo desse solo a longo prazo, gerando prejuízos à produtividade agrícola dessas áreas.**

Além disso, este tipo de partícula se associa mais facilmente aos metais e ao ser facilmente carregado para outros locais pelo vento e água, pode provocar o transporte destes metais.

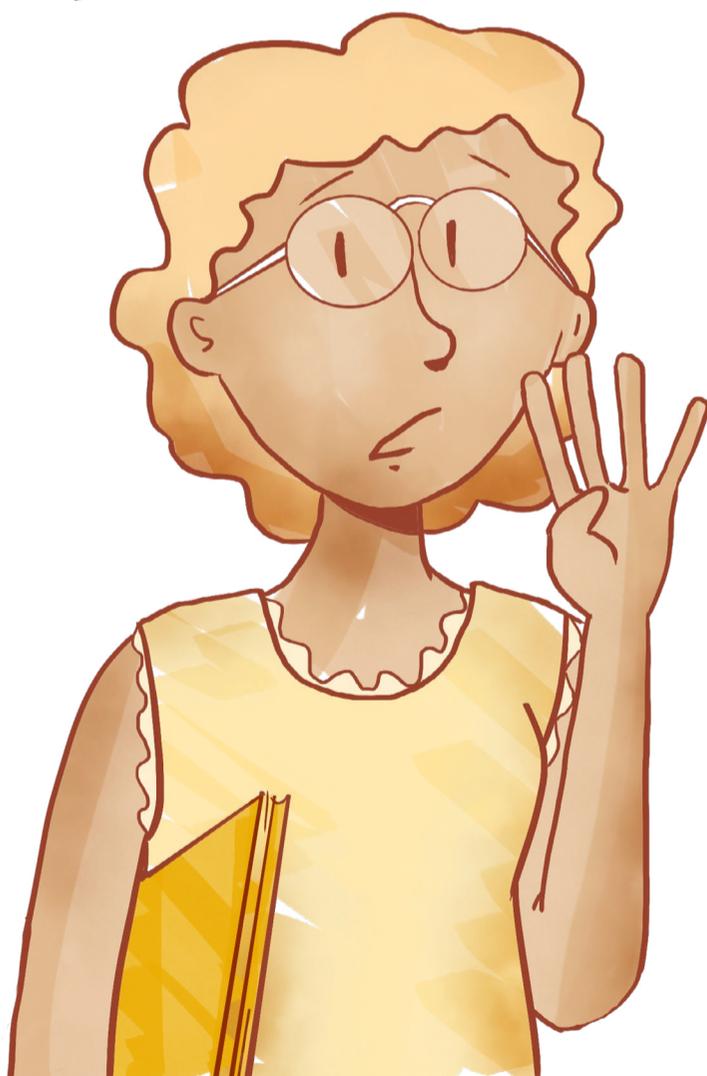
**NA REGIÃO 3,  
FORAM IDENTIFICADOS  
APENAS 4 PONTOS  
COM CONCENTRAÇÕES DE  
METAIS QUE CONFIGURAM  
CONTAMINAÇÃO.**

Porém, **nenhum destes pontos está localizado na área compreendida pela comissão de Taquaras.**

Ainda assim, o estudo revelou que diversas amostras coletadas na comissão apresentaram concentrações de metais acima dos valores limites previstos pela legislação ambiental. De acordo com a Resolução CONAMA 420/2009, o órgão ambiental competente (FEAM - Fundação Estadual do Meio Ambiente) precisará realizar algumas ações nestas áreas.
