# COMO ESTÁ O SOLO NA ZONA RURAL DE FLORESTAL?

Assessoria  
Técnica  
Independente  
**REGIÃO 3**

**NACAB**  
NÚCLEO DE ASSESSORIA  
ÀS COMUNIDADES ATINGIDAS  
POR BARRAGENS

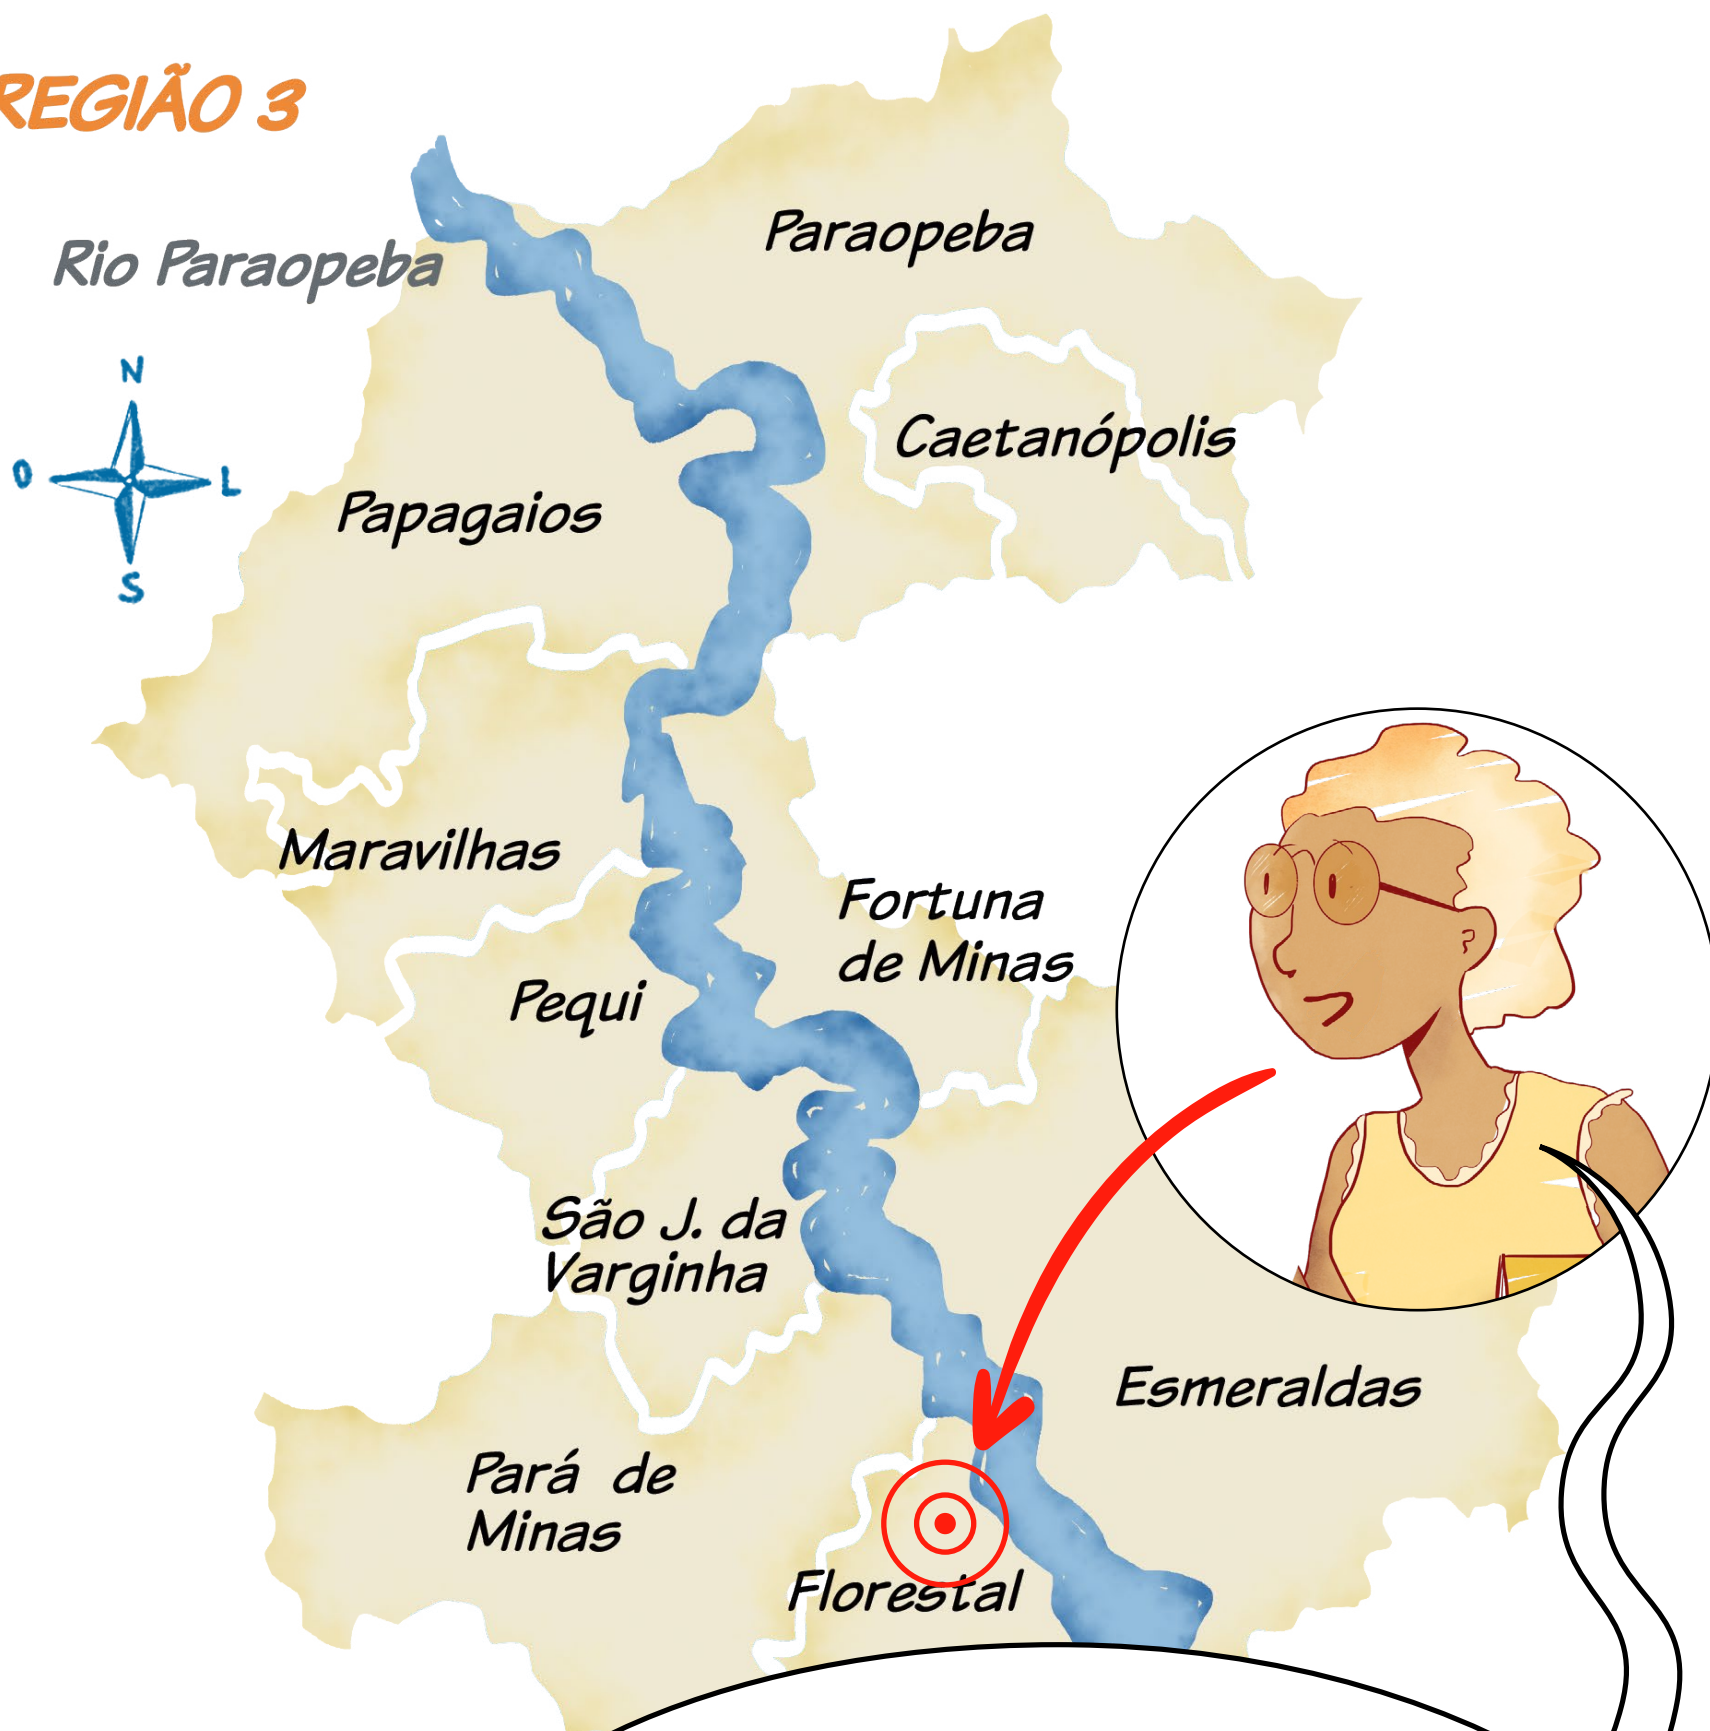
### REGIÃO 3

Os dois estudos foram realizados nos **dez municípios** que compõem a Região 3:

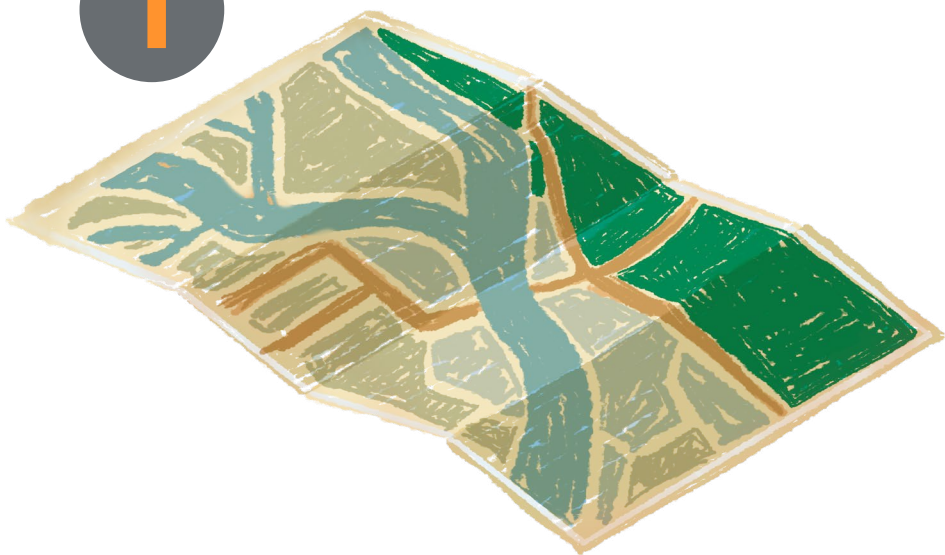
1

Para esse estudo, o Nacab procurou primeiro mapear **quais eram os lugares com maior predisposição a serem atingidos pelas cheias.**

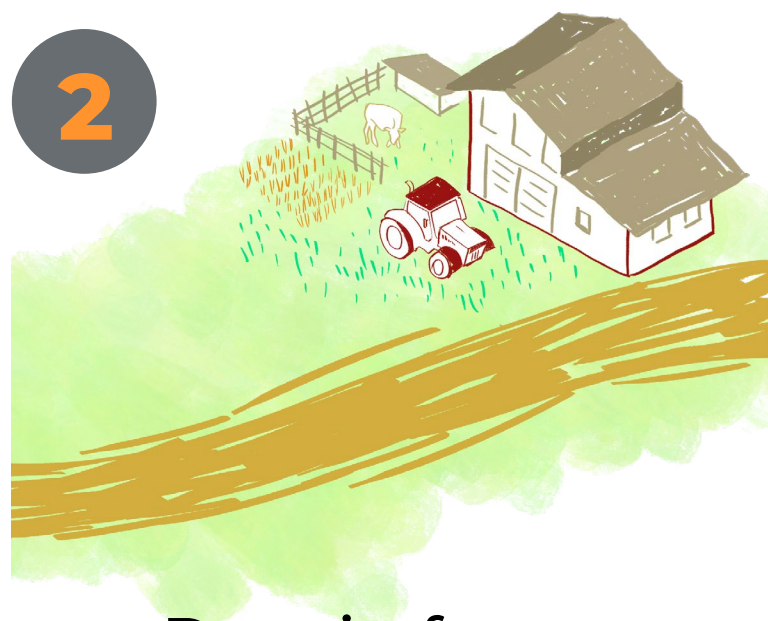
2

Depois, foram **selecionadas as propriedades alvo que fariam parte do estudo e os pontos de campo que iriam nos ajudar a entender até onde a enchente chegou.**

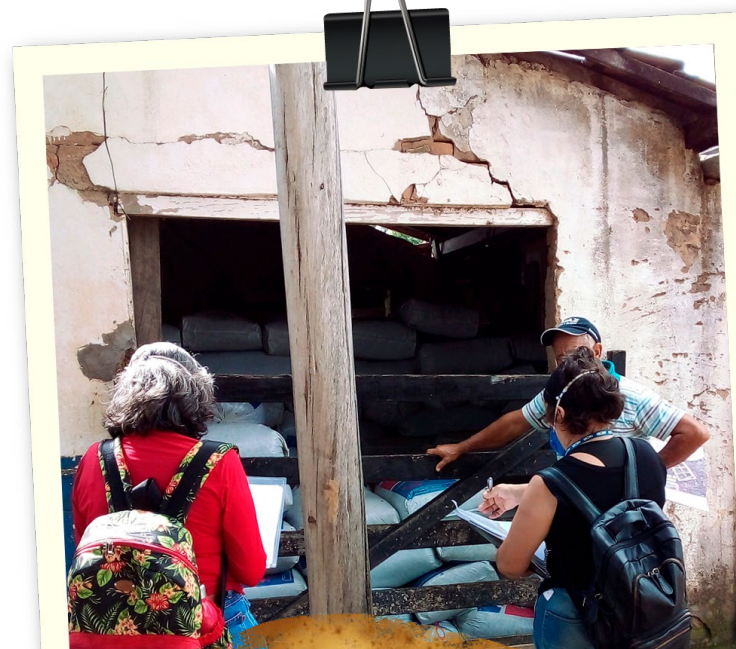
3

Com essas informações, entre os dias **10 e 12 de fevereiro de 2020**, uma equipe do Nacab, composta por diversos profissionais de diferentes áreas do conhecimento, **visitou as propriedades para verificar qual foi a área total atingida pelas cheias de 2020 e descobrir quais foram os danos e prejuízos** sofridos pelas pessoas que vivem e trabalham próximas ao rio Paraopeba.

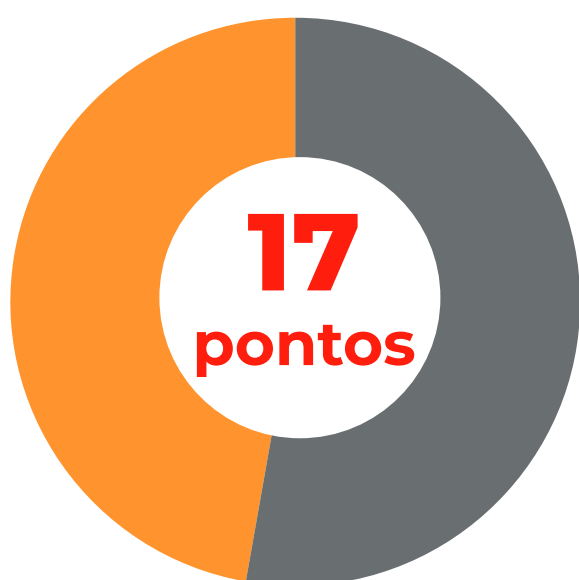
## ZONA RURAL DE FLORESTAL

Pontos de coleta para amostras de solo

**9** em área atingida (PAF)

**8** em área não atingida (PC)

Destes, **cinco pontos** controles não são localizados dentro da área compreendida pela comissão de pessoas atingidas da Zona Rural de Florestal.

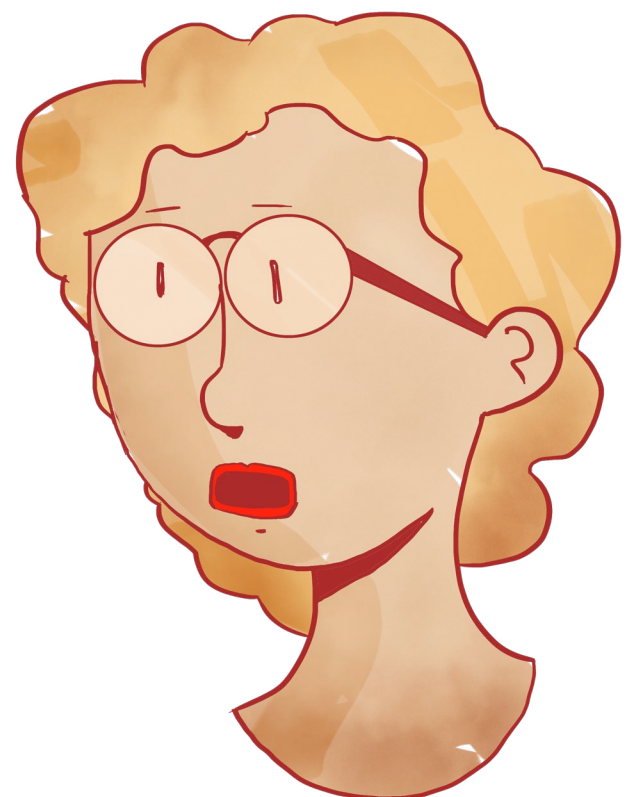
**FORAM DETECTADOS  
ALTOS TEORES DE SILTE  
NOS SOLOS ATINGIDOS PELAS  
ENCHENTES DE 2020!**

O Silte é um tipo de partícula que faz parte da composição natural do solo, mas que, em grande concentração, **pode criar uma crosta na superfície e dificultar a infiltração da água, aumentando o risco de erosão e de transporte dos nutrientes.** Essa crosta **prejudica também o crescimento e desenvolvimento das plantas.** Todos esses fatores podem **prejudicar o uso e manejo desse solo a longo prazo,** gerando **prejuízos à produtividade agrícola dessas áreas.**
