# COMO ESTÁ O SOLO DA REGIÃO 3?

Conheça os resultados do estudo realizado pelo Nacab nas comunidades atingidas dos 10 municípios da Região 3

**NACAB**  
NÚCLEO DE ASSESSORIA  
ÀS COMUNIDADES ATINGIDAS  
POR BARRAGENS

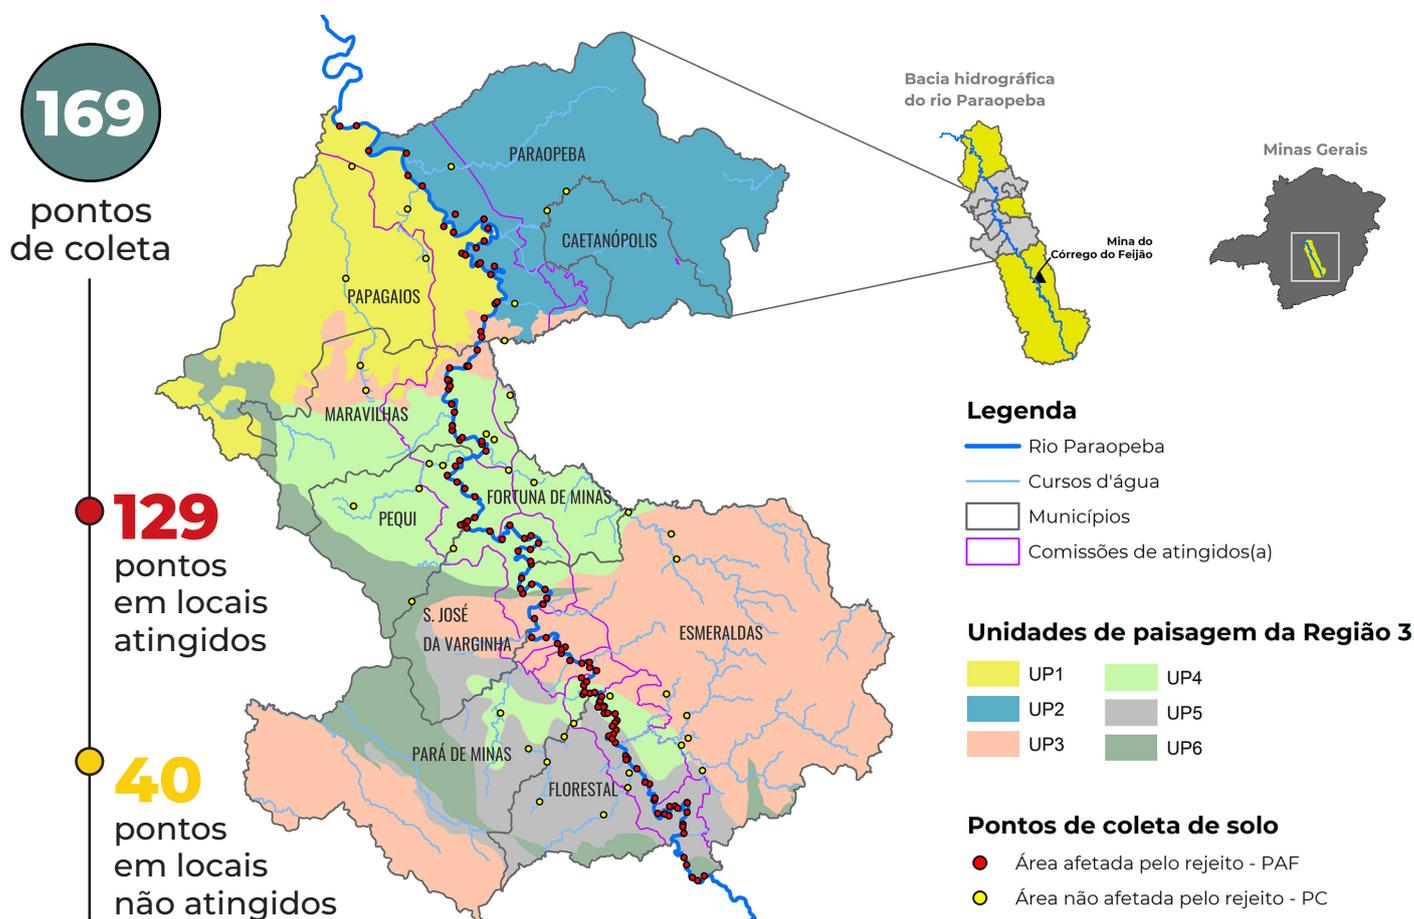
### ◆ Região 3 dividida em unidades de paisagem

A Região 3 foi dividida em seis áreas cujo solo e geologia possuem características similares, sendo chamadas de Unidades de Paisagem (UP). Esta divisão foi adotada para possibilitar a comparação de solos de áreas atingidas e não atingidas pelo rejeito, com condições ambientais similares. O objetivo foi diagnosticar a qualidade atual destes solos e avaliar se houve alterações nas características físicas e químicas dos solos atingidos pelo rejeito.

Foram selecionados para coleta de solo, 129 pontos em locais atingidos localizados à margem do rio Paraopeba (chamados de Pontos de Área Afetada - PAF) e 40 pontos em locais não atingidos, localizados à margem de cursos d'água que alimentam o rio Paraopeba, onde não houve contato algum com o rejeito (chamados de Pontos Controle - PC). A distribuição das áreas divididas e dos pontos de coleta de solo pode ser vista no mapa abaixo:

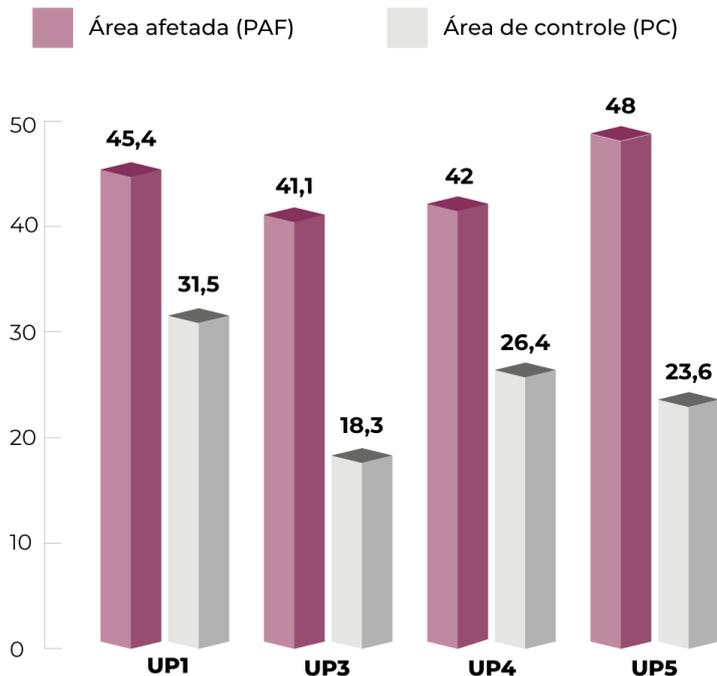
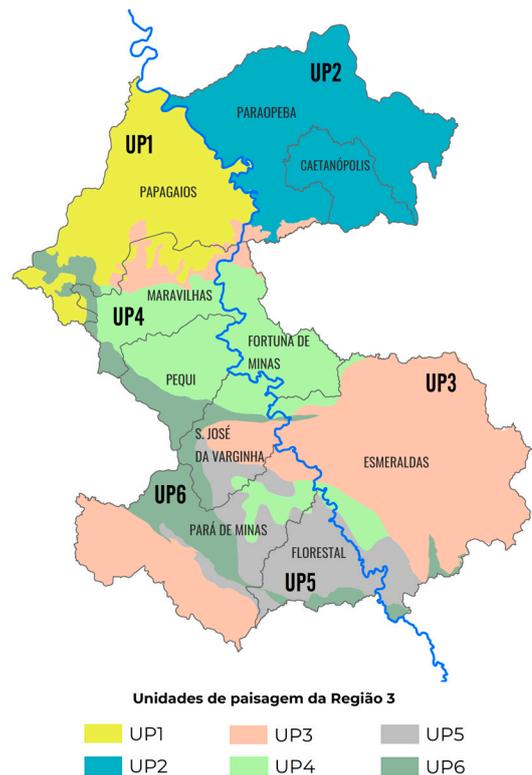
Teores medianos de Silte em Pontos de Área Afetada e Pontos de Controle (em %)

Foram detectados **teores muito altos de silte** nos solos da maior parte da Região 3, com predominância nos solos atingidos (Pontos de Área Afetada - PAF). A diferença significativa entre áreas atingidas e não atingidas **levantam indícios de que houve alteração da condição natural do solo**, com o aumento deste tipo de partícula nos solos atingidos. Esta alteração apresenta **forte indício de relação com o contato com o rejeito**, uma vez que este possui partículas de silte/argila como material físico predominante de sua composição.

Teor de Silte (%) nas Unidades de Paisagem da Região 3 em que houve diferença significativa entre amostras de solo de locais atingidos (PAF) e locais não atingidos (PC)

Este resultado é preocupante uma vez que altos teores de silte e argila provocam a **formação de uma crosta na superfície do solo que entope seus poros**. Assim, a água não consegue infiltrar com facilidade,  **aumentando o escoamento superficial da água das chuvas e as taxas de erosão**. Este processo gera ainda o deslocamento da camada superficial do solo, que contém mais matéria orgânica e maior reserva de nutrientes, provocando o **empobrecimento do solo e prejuízos ao crescimento das plantas**. A recomposição natural da vegetação também é prejudicada, uma vez que é formada uma crosta dura que dificulta a penetração de raízes e o estabelecimento da vegetação. Sendo assim, uma série de **prejuízos à produção agrícola** podem ser gerados a curto, médio e longo prazo.

Outro fator preocupante é que os metais no solo tendem a se associar com materiais mais finos como o silte e argila. Este fato, associado ao aumento da erosão causada pela água das chuvas, e à maior vulnerabilidade à erosão causada pelo vento, contribuem para o transporte deste material para outros compartimentos ambientais, podendo gerar novas fontes de contaminação.

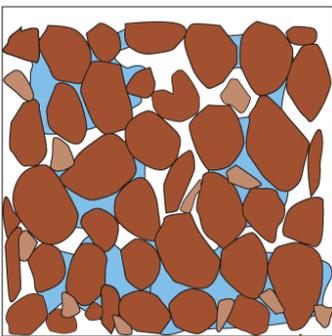
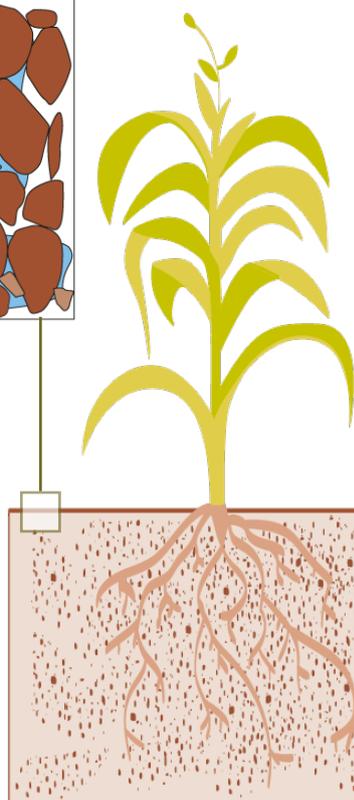
SOLO NATURAL

Solo com porosidade, espaços vazios e com água

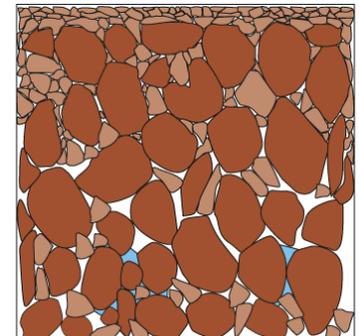
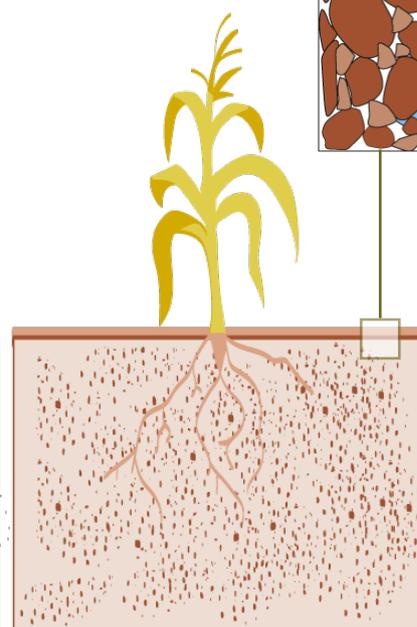
SOLO ATINGIDO

Solo com baixa porosidade, espaços vazios entupidos de silte

Camada de REJEITO + SEDIMENTO

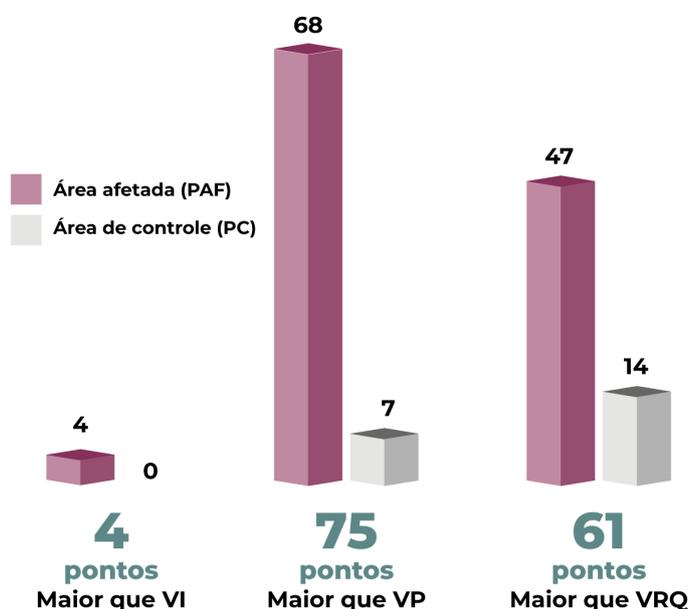
O número de pontos em que as concentrações de metais foram superiores aos Valores Orientadores na Região 3 pode ser visualizado abaixo:

### Maior que VI (VALOR DE INVESTIGAÇÃO)

Nestes solos existem riscos potenciais, diretos ou indiretos, à saúde humana

### Maior que VP (VALOR DE PREVENÇÃO)

Estes solos podem ter a capacidade de sustentar suas funções principais comprometidas.

### Maior que VRQ (VALOR DE REFERÊNCIA DE QUALIDADE)

Estes solos têm concentrações superiores ao estado de qualidade natural do solo

As áreas com concentrações de metais acima do Valor de Prevenção, onde o solo tem suas funções principais comprometidas e acima do Valor de Investigação, onde já configura contaminação demandam maior atenção. **Estas áreas devem ser investigadas pelos órgãos ambientais competentes e efetivados os procedimentos previstos na Resolução CONAMA 420/2009.** Os principais metais verificados foram o Cromo, Níquel, Bário e Cobalto.

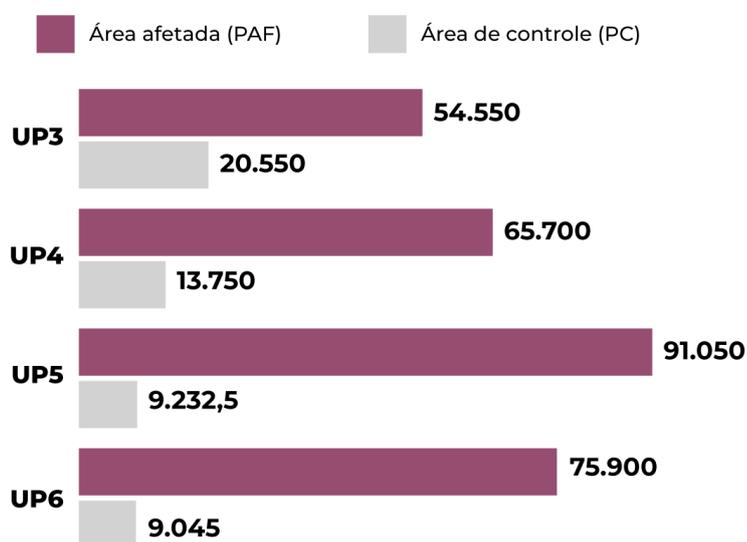
### Mediana dos teores de **Ferro** entre Pontos de Área Afetada e Pontos de Controle (em mg/kg)

**Metais** que não possuem Valores Orientadores como **Ferro e Manganês, também foram detectados com concentrações muito altas nas áreas afetadas** da maior parte da Região 3. Mesmo levando em consideração que as concentrações destes metais são naturalmente altas na maioria dos solos, os resultados apontam diferenças significativas entre as áreas analisadas. O indício de incremento nas concentrações destes metais nas áreas afetadas levanta a **hipótese de relação com o rejeito**, uma vez que estes são os principais metais da composição química do rejeito.
