# RELATÓRIO DE CAMPO

**Caracterização das zonas atingidas pelas enchentes do rio Paraopeba e danos às propriedades de Córrego do Barro e Chacreamento Paraopeba e Vargem Grande, Pará de Minas, MG.**

**Pará de Minas, MG**

**Junho, 2021**

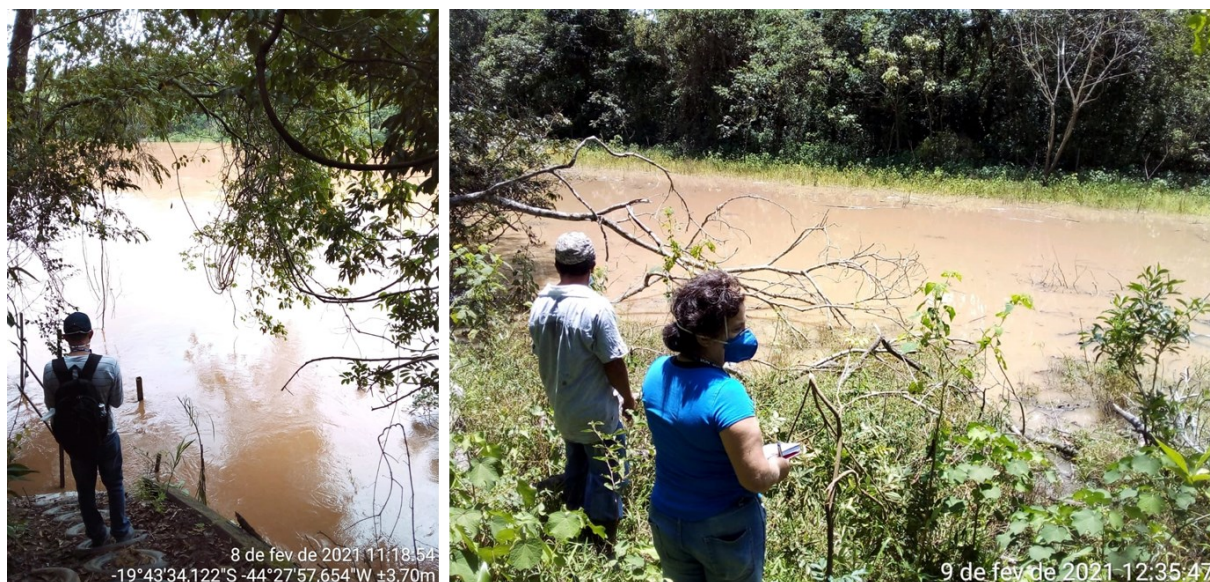
Figura 5: Coleta de pontos de interesse nas localidades estudadas, em Pará de Minas, MG. Em ambas as fotos, coletas de pontos de pesca no rio Paraopeba.

Para cada ponto coletado foram feitos registros fotográficos georreferenciados, uma descrição breve do ponto, como por exemplo, altura que a coluna d'água chegou na edificação ou altura da camada de material depositado sobre o solo (Figura 5).

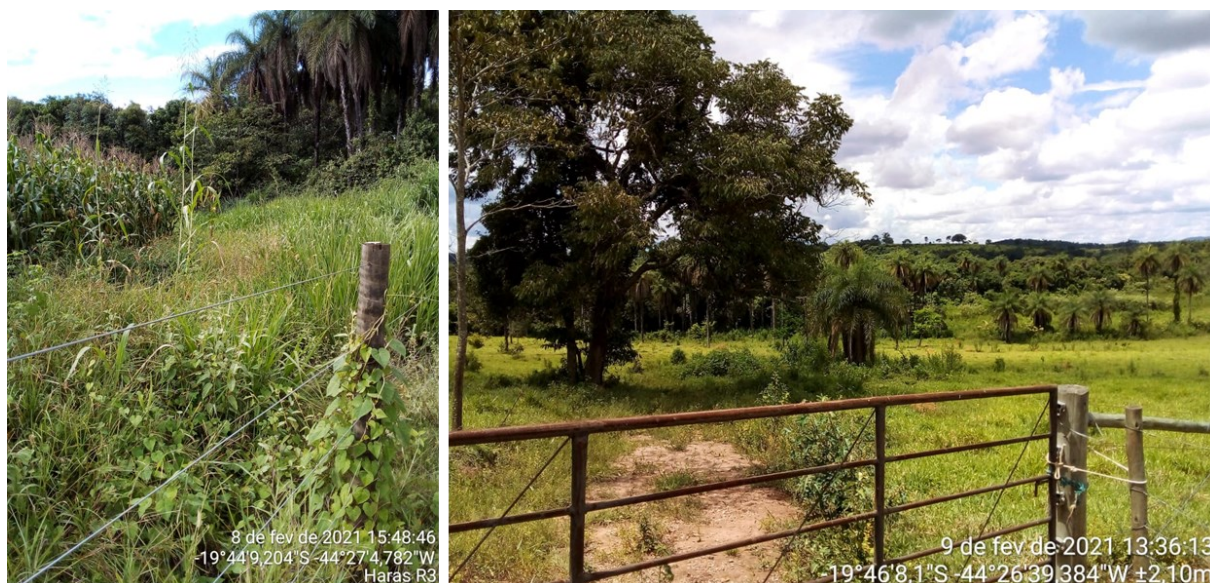
Figura 10: Área de pastagens atingida e cercadas pelas cheias do rio Paraopeba em 2020, nas localidades rurais estudadas em Pará de Minas, Minas Gerais.

De modo geral, todos os atingidos entrevistados citam perdas econômicas associadas às cheias do rio Paraopeba. Neste caso, observou-se dois tipos de danos: os danos diretos, associados a morte das plantas atingidas pelas cheias próximas da época de colheita, no caso de culturas agrícolas, ou morte de gramíneas de pastagens; e os danos indiretos, associados a perda de área produtiva devido ao soterramento do solo fértil pelo material depositado após as cheias do rio Paraopeba, seguido pelo seu selamento superficial (Figura 10), e/ou relacionada ao cercamento de áreas produtivas devido às incertezas de contaminação do solo associados ao rompimento da barragem, o que levou a necessidade de diminuição do número de animais da propriedade.

Esse selamento superficial do solo associado a deposição de material oriundo da Barragem B.I, após as cheias do rio Paraopeba de 2020, é uma realidade já observada em outras regiões da calha do rio Paraopeba e indicada pela auditoria ambiental dos trabalhos de reparação da empresa VALE. De modo geral, os estudos relacionados ao tema evidenciaram graves problemas físicos aos solos expostos a esse material, tanto para o caso do rompimento da barragem de Fundão, em Mariana, MG (SCHAEFER et al., 2016; ANDRADE et al., 2018), quanto para o caso do rompimento da Barragem B.I, em Brumadinho (FURLAN, et al., 2020; NACAB, 2020). Em ambos os casos, o selamento da camada superficial associada à sua compactação prejudicou o estabelecimento e desenvolvimento das espécies vegetais, uma vez que estas encontraram barreiras físicas para o crescimento das raízes devido à baixa porosidade do solo (Figura 11). Desta forma, independentemente da cultura afetada, sua manutenção foi dificultada diretamente pelas características do material oriundo do rompimento.

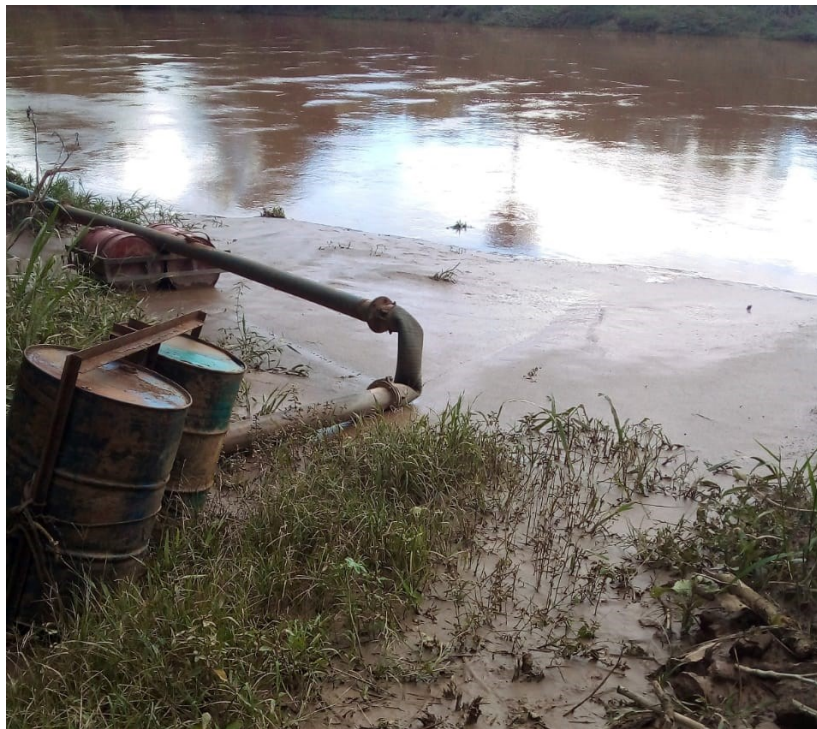
Figura 14: Ponto de captação de água do rio Paraopeba e infraestrutura de captação desativada, na comunidade de córrego do barro, devido as proibições de uso associadas ao rompimento da Barragem BI.

Assim como no caso das áreas produtivas afetadas, em todas as propriedades visitadas observou-se que o rompimento da barragem B.I em Brumadinho e a consequente poluição do rio Paraopeba comprometeram a qualidade de vida das pessoas que dependiam diretamente do rio (Figura 14), de poços artesianos e cisternas (Figura 15) para a dessedentação dos seus animais, para consumo humano e para irrigação das lavouras. Ainda foi relatado aos analistas de campo, custos associados a criação de novas captações alternativa para solucionar o problema, principalmente em propriedades que dependiam da água para irrigação ou dessedentação animal.

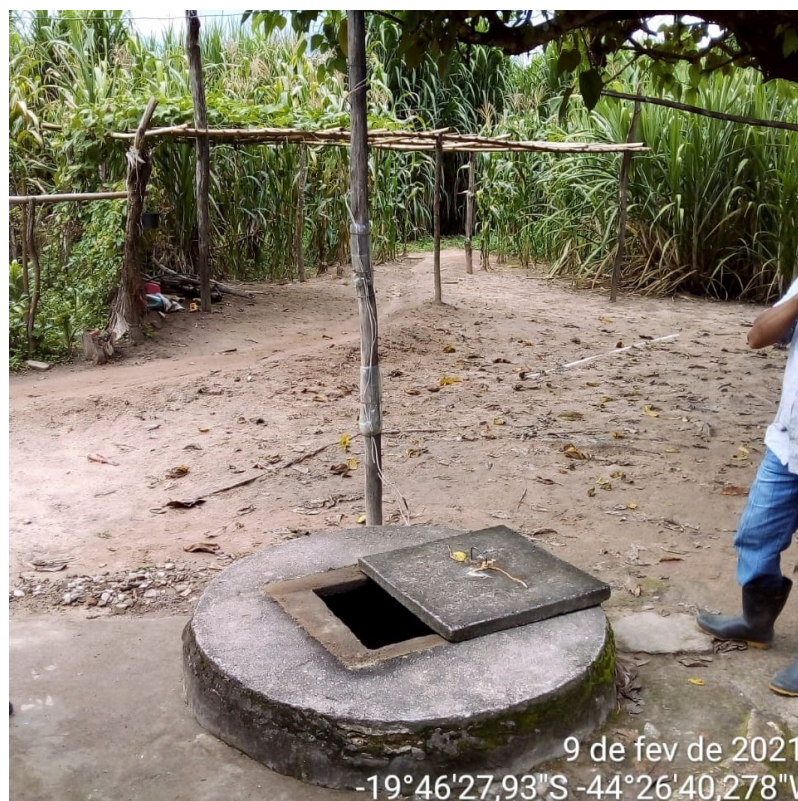
Figura 15: Cisterna atingida pelas cheias do rio Paraopeba, devido ao extravasamento do Córrego do Barro, na Zona Rural de Pará de Minas.

Alguns atingidos relataram que as medidas reparatórias adotadas pela empresa Vale foram paliativas para sanar temporariamente os problemas, outros que ainda não tiveram suas solicitações atendidas em sua plenitude. Observou-se que em muitos casos o poço era perfurado, mas a localização ainda apresentava contaminação, sendo necessária a realocação.
