## **RESUMO EXECUTIVO**

### **PRINCIPAIS RESULTADOS DO TRABALHO DE CAMPO PARA AVALIAÇÃO DOS DANOS CAUSADOS PELAS CHEIAS DO RIO PARAOPEBA EM JANEIRO DE 2022 NA REGIÃO 3**

**Assessoria  
Técnica  
Independente  
PARAOPEBA**

**NACAB**  
NÚCLEO DE ASSESSORIA  
ÀS COMUNIDADES ATINGIDAS  
POR BARRAGENS

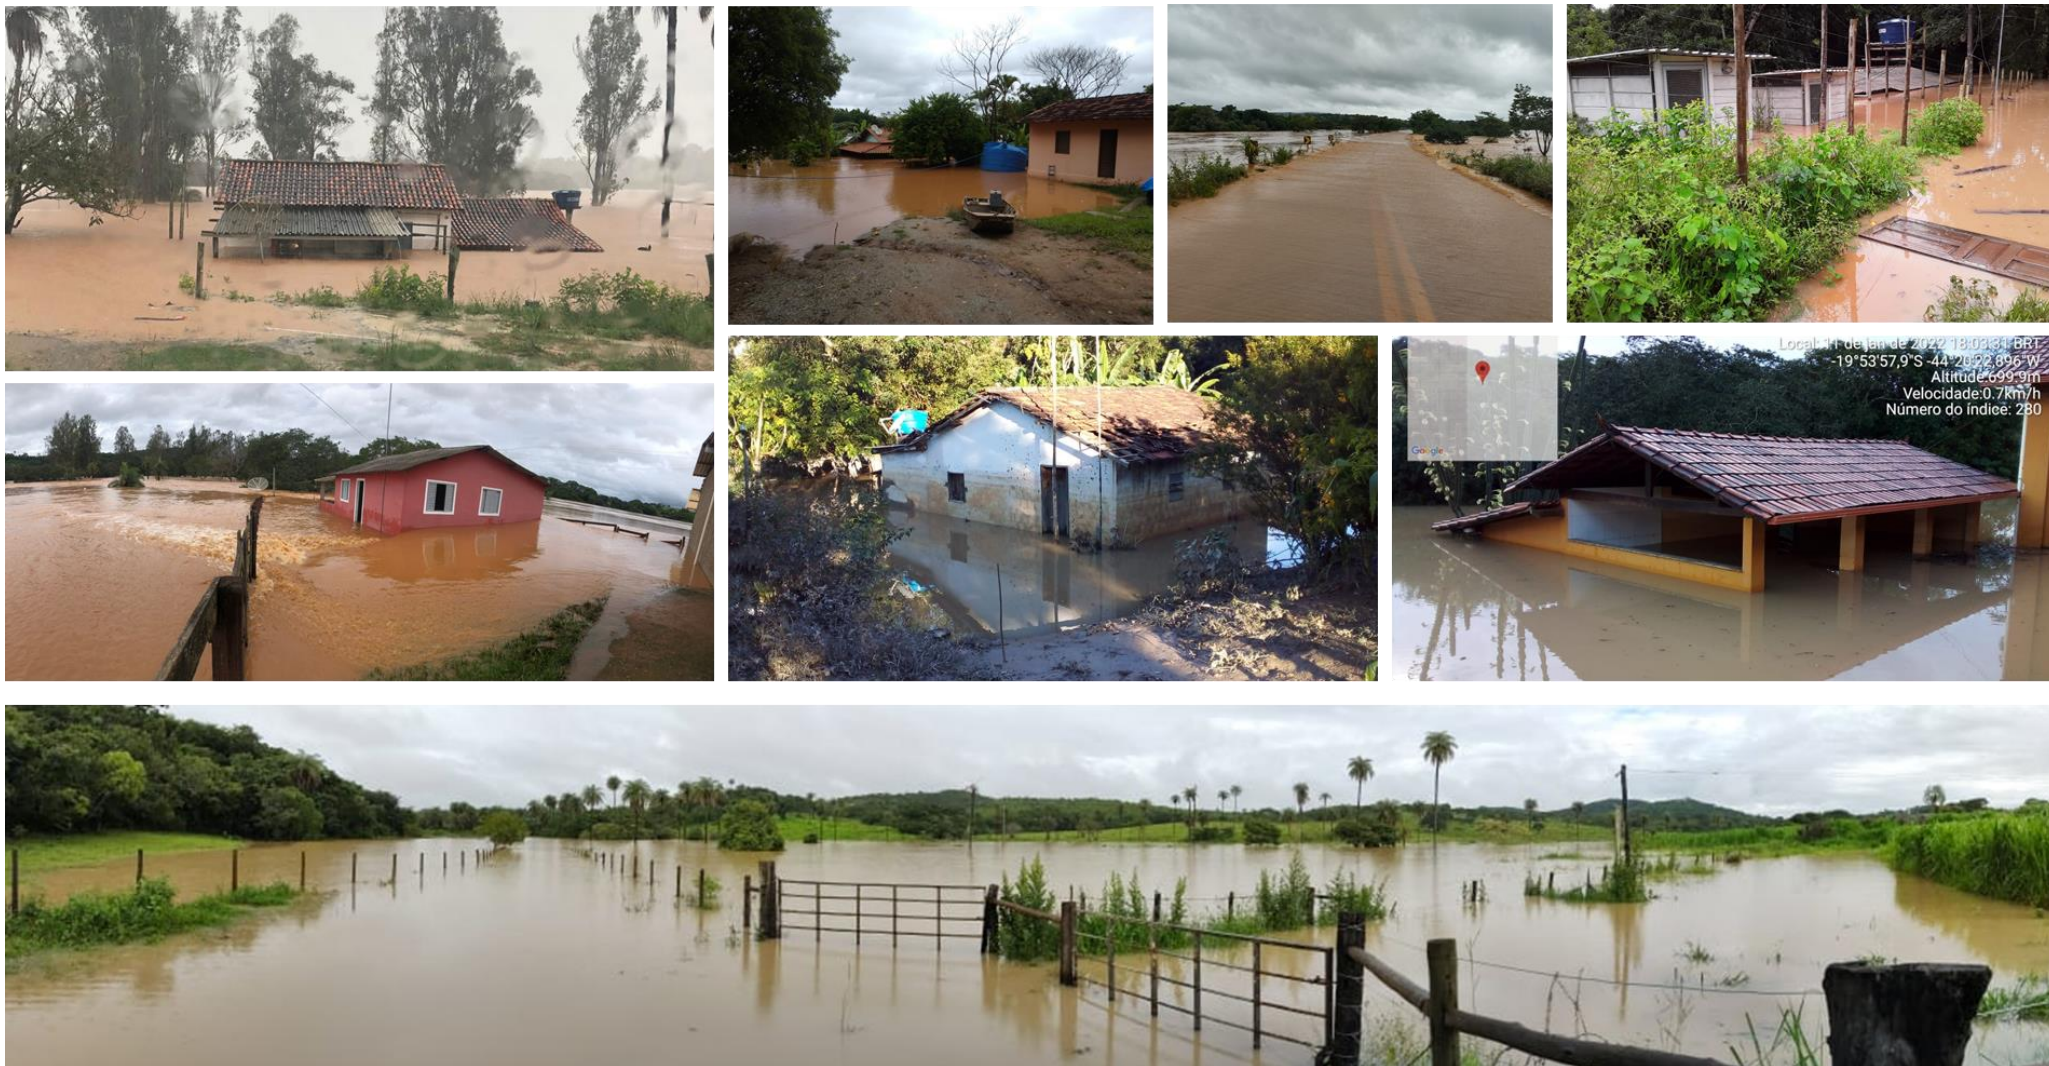
Figura 1: Registros fotográficos enviados pelos atingidos durante a passagem da cheia do rio Paraopeba em janeiro de 2022 na Região 3.

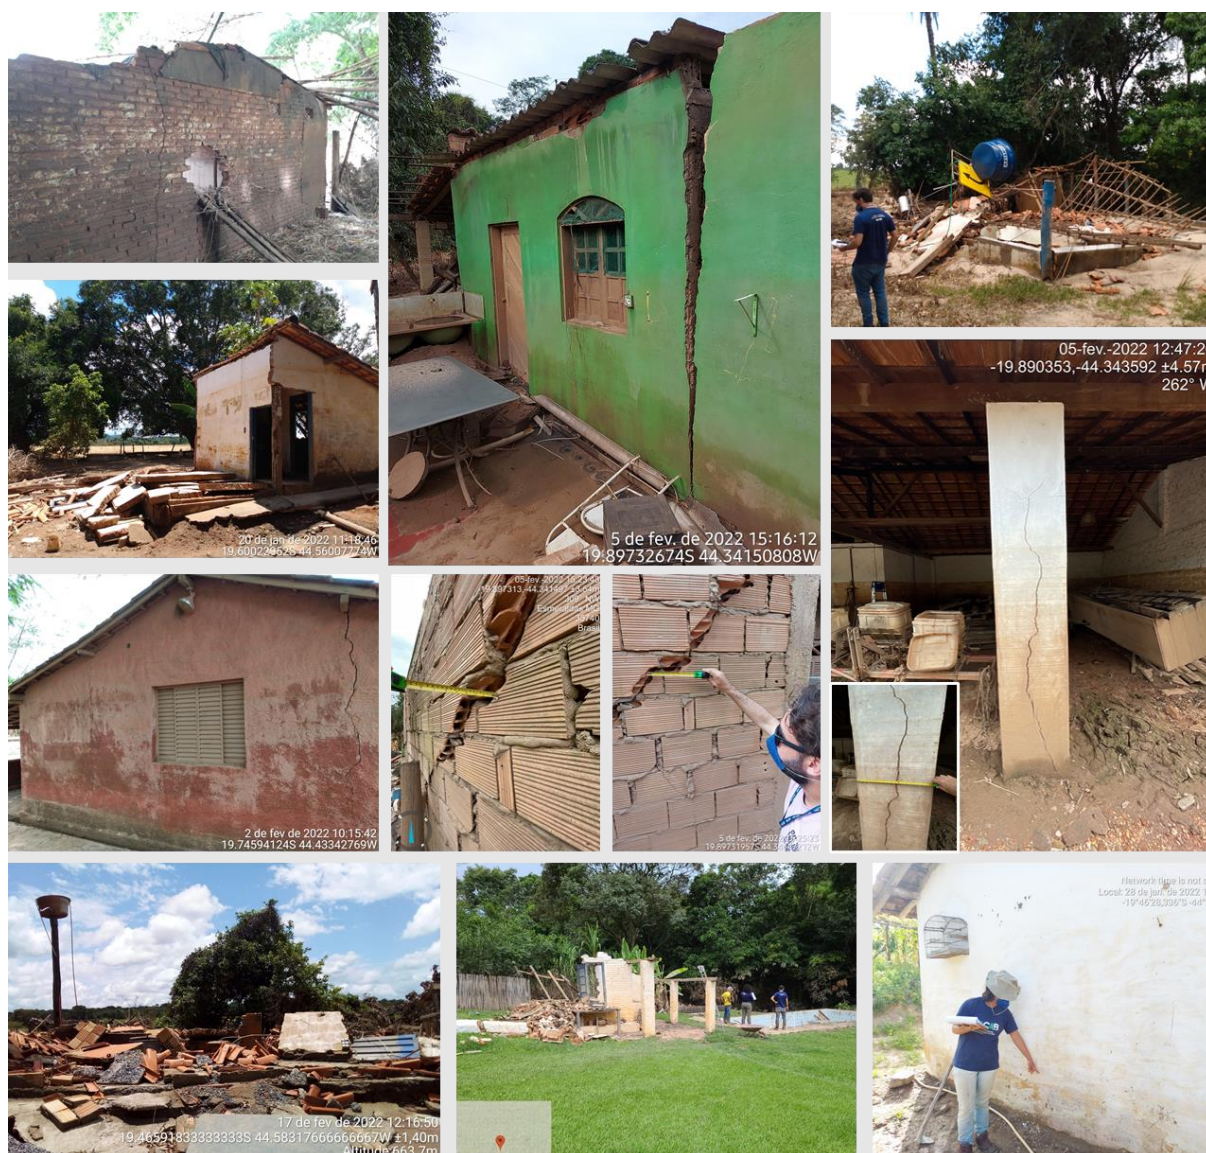
Cabe destacar ainda que em muitos casos foram identificados danos físicos e estruturais aos imóveis atingidos pelas cheias do rio Paraopeba em 2022 (Figura 5). Esses danos podem estar relacionados a três aspectos: i. a magnitude das cheias do rio Paraopeba, tanto em intensidade do fluxo quanto em altura que, por sua vez, pode estar associada ao assoreamento do rio Paraopeba e ao incremento de partículas mais finas ao seu sedimento natural; ii. a situação atípica relacionada ao tempo de recuo das águas, após o selamento superficial do solo onde o material foi depositado; iii. a circulação de veículos de grande porte para atuação nas demandas emergenciais e limpeza de vias públicas (vide Parecer Técnico: Análise preliminar dos danos físicos aos imóveis ocorridos em decorrência do rompimento da barragem de rejeitos da mina de Córrego do Feijão, da Vale S.A. - Esmeraldas/MG - Comunidade de Taquaras, NACAB, 2021b). Das 148 propriedades visitadas pela equipe multidisciplinar do NACAB, 110 tiveram alguma edificação atingida pelas cheias do rio Paraopeba. No total foram identificadas 302 benfeitorias atingidas. Desse total, 277 foram avaliadas in loco pela equipe. Inclui-se nesse total, todos os tipos de benfeitorias como residências, casas de lazer, casa de ferramentas, galpões, galinheiros e demais construções.

Das 110 propriedades que tiveram alguma edificação atingida, em 75,41% das propriedades foram identificados danos físicos e estruturais aos imóveis. Considerando as 277 benfeitorias avaliadas, em 48 foram registrados danos graves, em 91 danos médios, em 138 danos graves, e em 28 benfeitorias não foi possível avaliar com precisão a magnitude dos danos, sendo necessário voltar em outras oportunidades para poder validar a informação registrada. A análise integral dos resultados coletados em campo referente aos danos físicos e estruturais aos imóveis está sendo realizada pelo corpo técnico do NACAB. Todos os resultados poderão ser visualizados de forma individualizada por comissão.

Figura 5: Registros fotográficos de danos físicos e estruturais dos imóveis vistoriados feitos pela equipe multidisciplinar da ATI Paraopeba/NACAB para avaliação dos danos causados pelas cheias do rio Paraopeba em 2022 na Região 3.

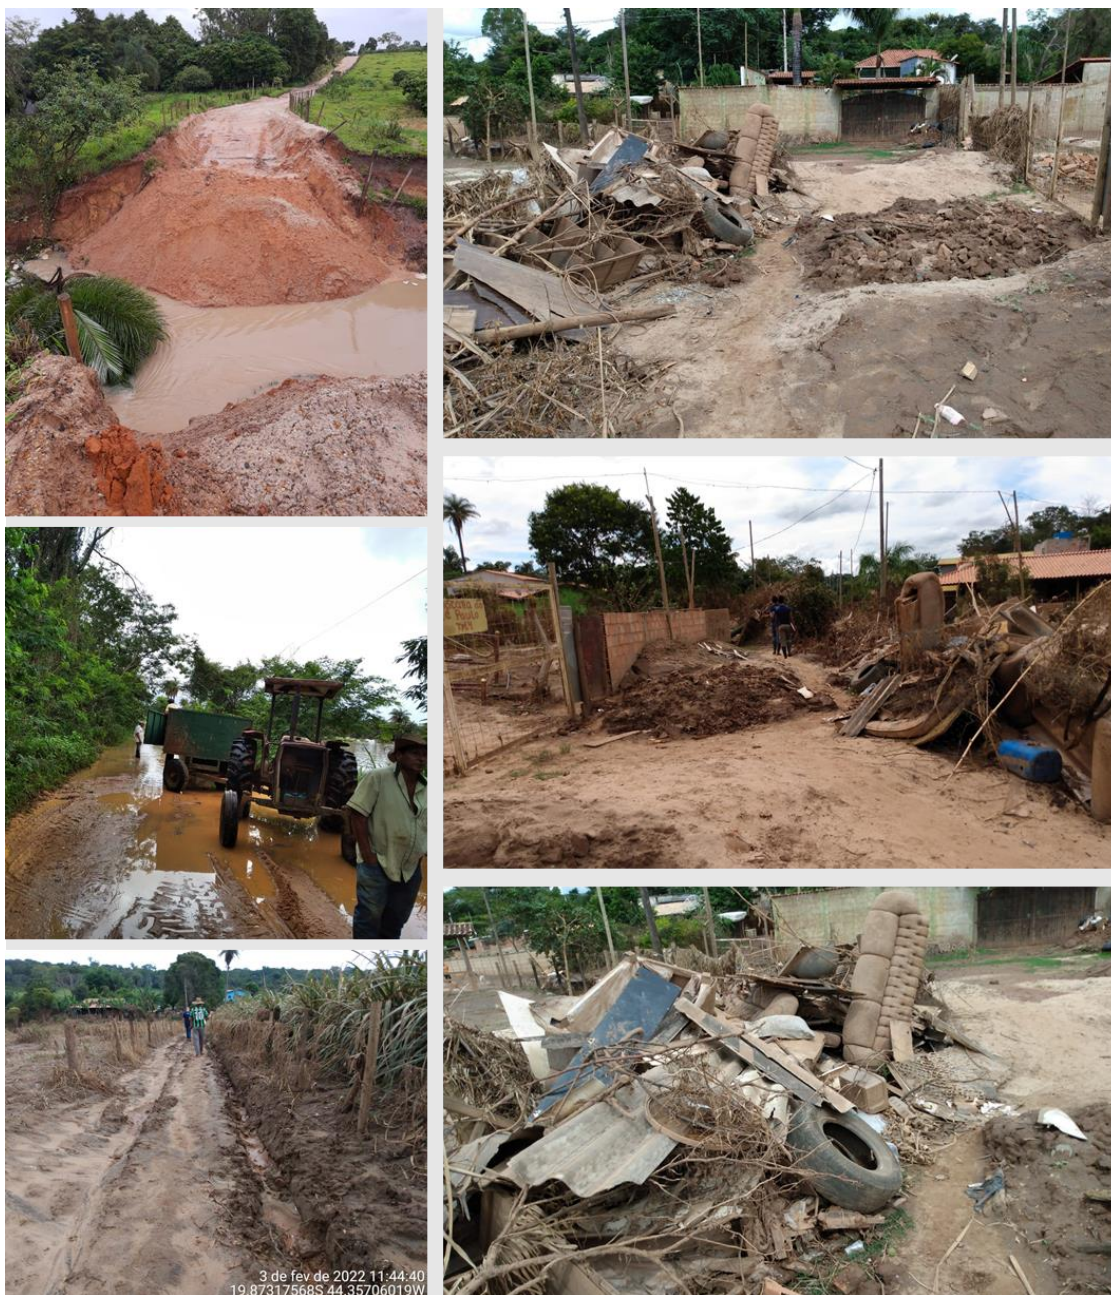
Em relação aos impactos às vias públicas, estima-se, com base nos dados de arruamento das vias públicas do Instituto Brasileiro de Geografia e Estatística – IBGE sobrepostos à mancha de inundação, que 78,07 km de estradas rurais vicinais tenham sido atingidas pelas cheias do rio Paraopeba. Todas essas estradas vicinais receberam a deposição de material sedimentar do rio Paraopeba misturada ao rejeito oriundo do rompimento da barragem da mina Córrego do Feijão, em Brumadinho (Figura 6). Devido a isso, boa parte das estradas ficaram intransitáveis impedindo assim o direito de ir e vir das pessoas da comunidade, principalmente nas áreas mais próximas ao rio Paraopeba.

Essa dificuldade de deslocamento nas estradas atingidas pelas cheias do rio Paraopeba está relacionada à granulometria do material depositado. Materiais com granulometria mais finas, típicas de rejeito (NACAB, 2021c), tendem a dificultar a passagem de veículos mais baixos e sem a tração nas quatro rodas, impedindo inclusive, o resgate de atingidos e a execução de ações emergenciais pela prefeitura, Vale S.A. e outros atores sociais, agravando ainda mais a situação de calamidade da comunidade. Também foram relatadas perdas na produção agropecuária associadas à dificuldade de passagem.

Figura 6: Situação das vias públicas atingidas pelas cheias do rio Paraopeba, de janeiro de 2022, na Região 3.

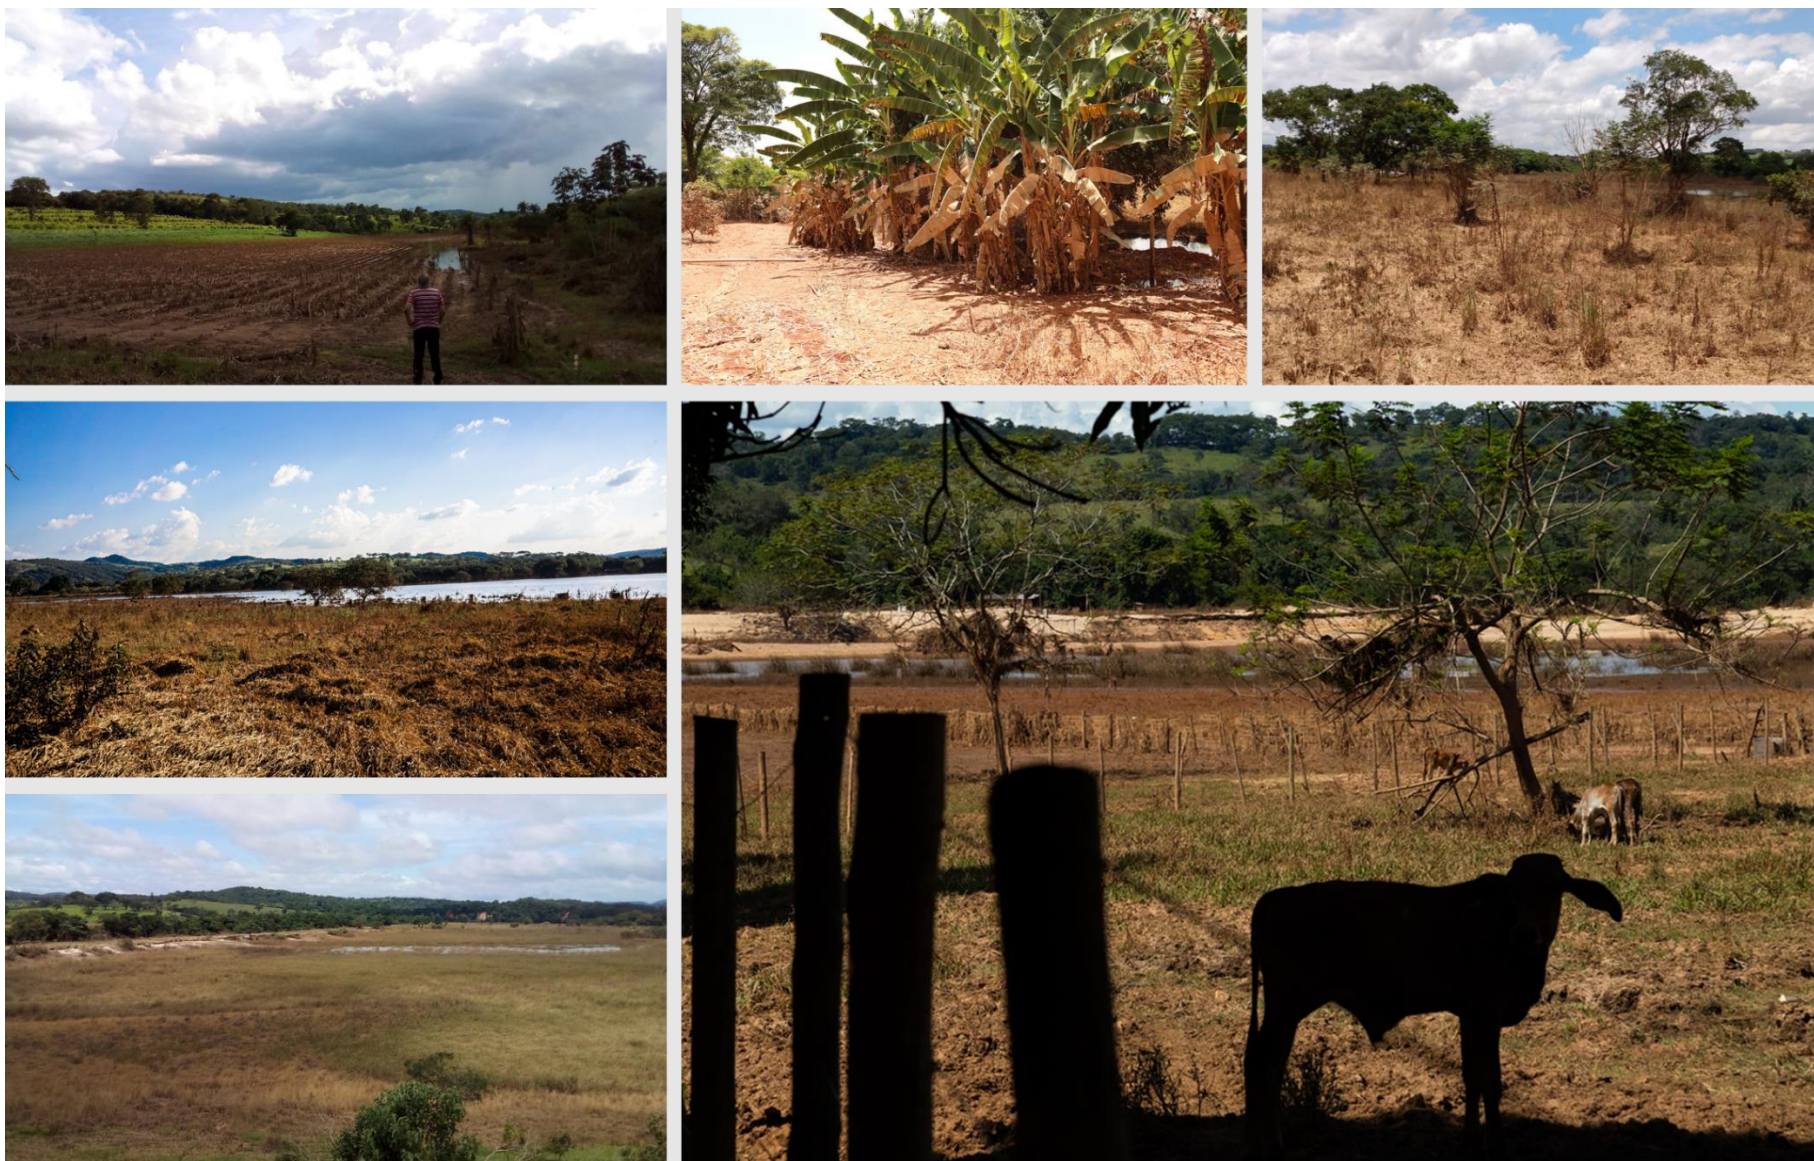
Figura 14: Registros fotográficos de áreas produtivas atingidas pelas cheias do rio Paraopeba em janeiro de 2022, na Região 3.
