A Coordenação do Projeto Brumadinho-UFMG vem perante V. Exa. apresentar o **relatório final de atividades do Subprojeto nº 10+13**, que teve por objeto **“Coleta de amostras de água subterrânea da bacia do rio Paraopeba para determinação de metais, metalóides, microrganismos termotolerantes e Escherichia coli”**, e foi Coordenado pela **Professora Doutora Clésia Cristina Nascentes**, do Departamento de Química do Instituto de Ciências Exatas da Universidade Federal de Minas Gerais.

Subprojeto nº 10 + 13

# Coleta de amostras de água subterrânea da bacia do rio Paraopeba para determinação de metais, metalóides, microrganismos termotolerantes e *Escherichia coli*

RELATÓRIO FINAL

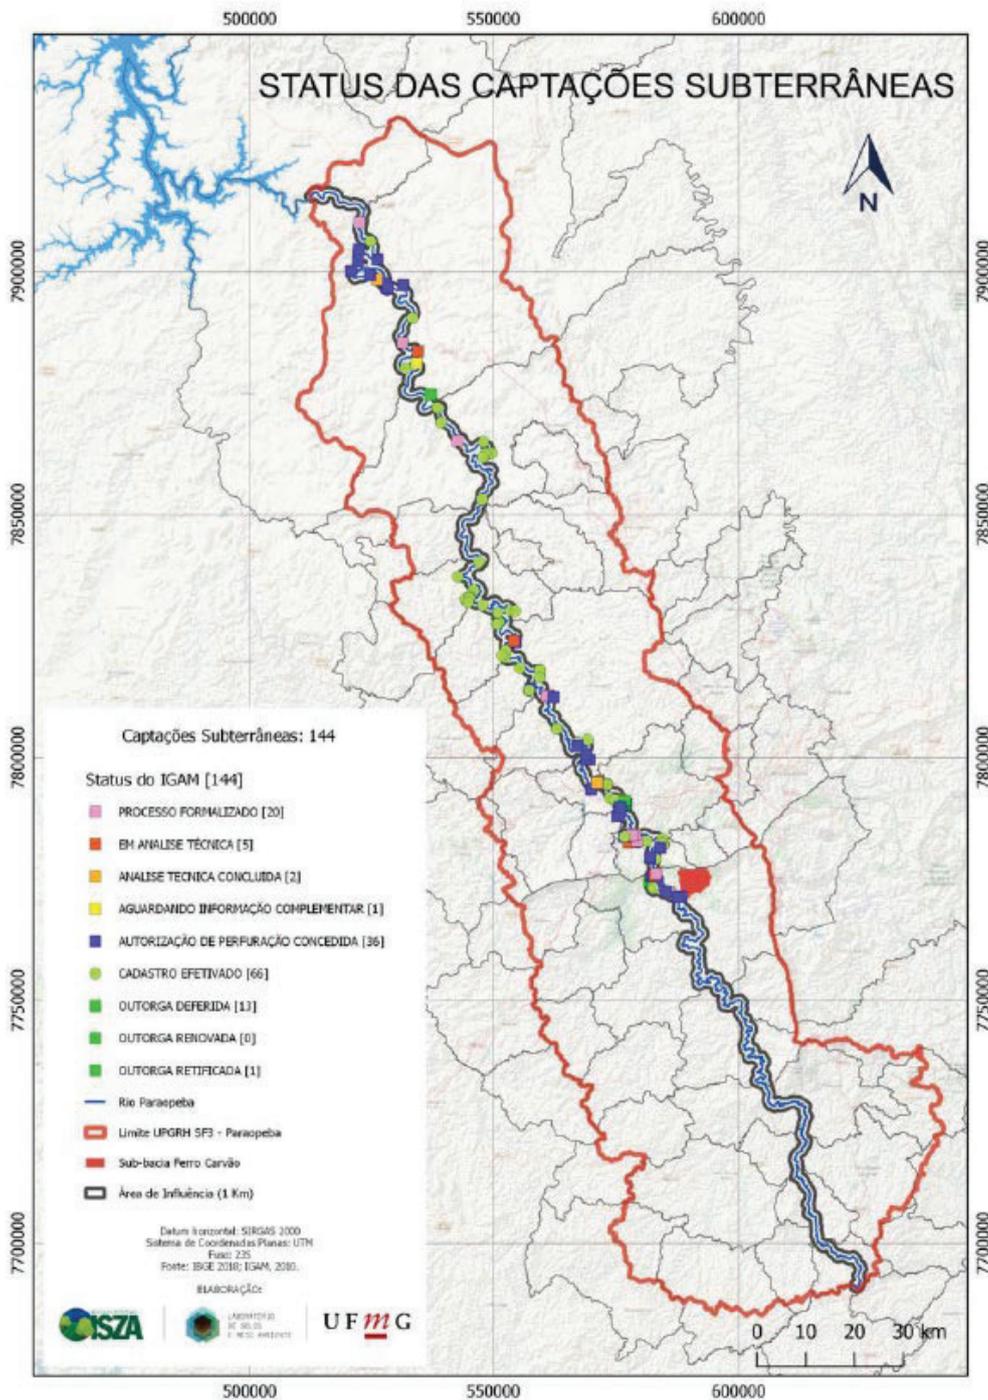
Figura 2 - Localização dos 144 pontos de coleta de água subterrânea do plano amostral do Comitê Técnico-Científico da UFMG do Projeto Brumadinho-UFMG (Fonte: Chamada nº10/2019).

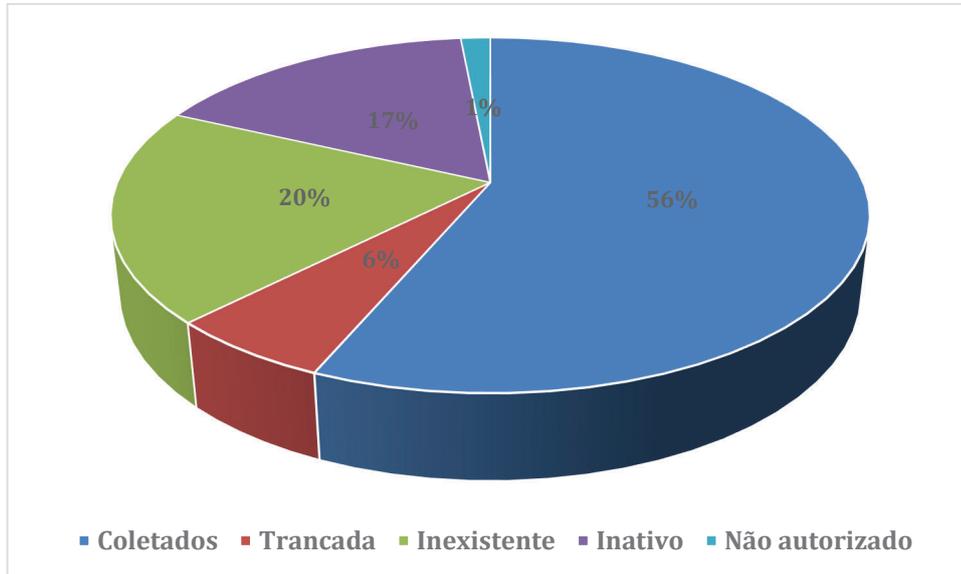
*Figura 3 – Situação dos pontos para coleta de água subterrânea previstos no plano amostral inicial.*

Assim, dos 144 pontos do plano amostral, foi possível coletar amostras em 74 pontos e em dois locais, onde existiam dois poços próximos e não foi possível identificar pela coordenada geográfica qual seria o ponto descrito no plano amostral, coletou-se as 2 amostras, perfazendo um total de 76 amostras.

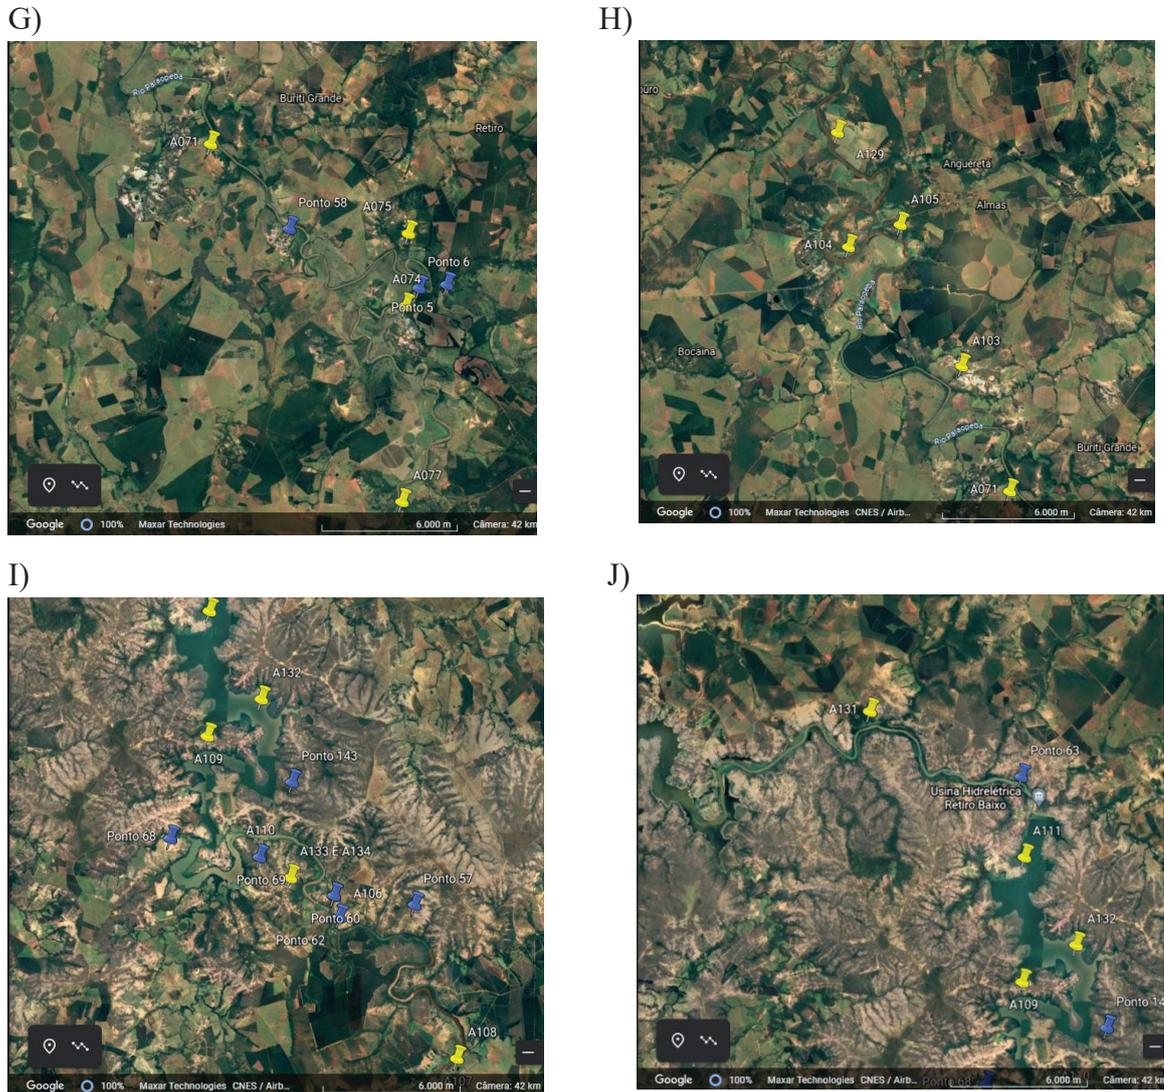
Figura 4 – Distribuição dos pontos coletados (amarelos) e não coletados (azuis).  
 A) Visão geral de toda a região de estudo; B-J) mapa ampliado para melhor avaliação das distâncias entre os pontos de coleta.

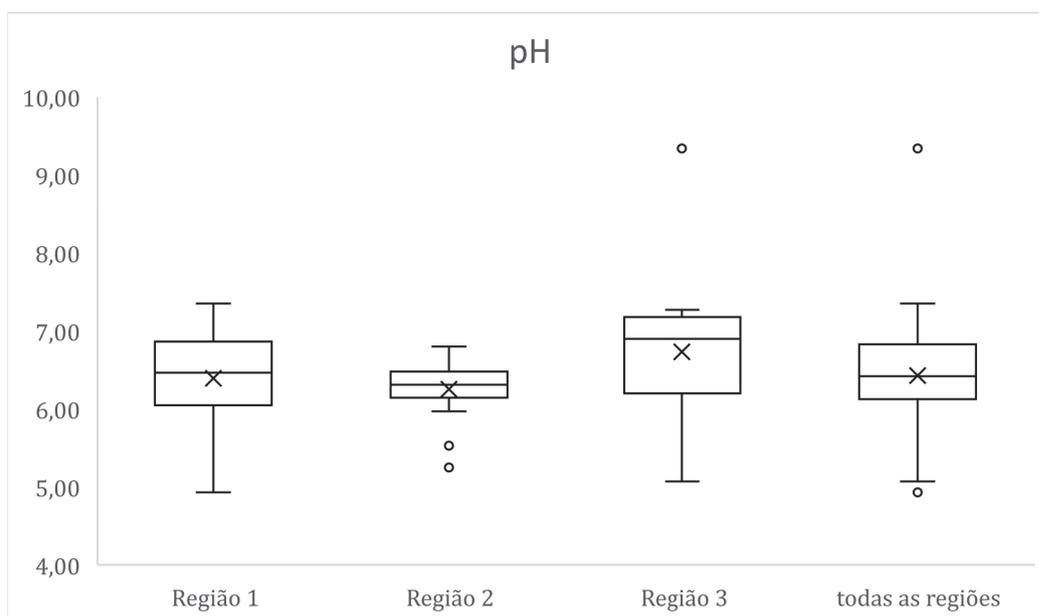
Figura 5 – Box plot dos valores de pH das amostras de água subterrânea coletadas ao longo da bacia do rio Paraopeba, separadas por regiões considerando a distância do local onde ocorreu o rompimento. Região 1 – mais próxima; Região 2 – intermediária e Região 3 – mais distante.

Para avaliar se existe alguma diferença nesse parâmetro entre regiões ao longo do rio Paraopeba, foi feito um box plot (Figura 5) onde os pontos foram agrupados em 3 regiões, considerando a distância em relação ao local do rompimento: Região 1 compreende os municípios mais próximos da Barragem B1 (Brumadinho, Betim, Igarapé, Juatuba, Mário Campos e São Joaquim de Bicas); Região 2, os municípios com distância intermediária (Florestal, Pará de Minas, Fortuna, São José da Varginha e Pequi) e a Região 3, os municípios mais distantes (Papagaios, Paraopeba, Curvelo, Pompéu e Felixlândia). O valor de pH de 9,34 foi tido como outlier tanto na região 3 quanto na avaliação de todos os pontos em conjunto. Pode se observar também que a região 3 foi a que apresentou maior média para os valores de pH (provavelmente por causa da amostra com pH maior que 9), seguida pela região 1. A região 2 apresentou o menor pH médio e a menor dispersão para esse parâmetro. O pH do aquífero é influenciado diretamente pelo processo de dissolução dos minerais que o compõem.

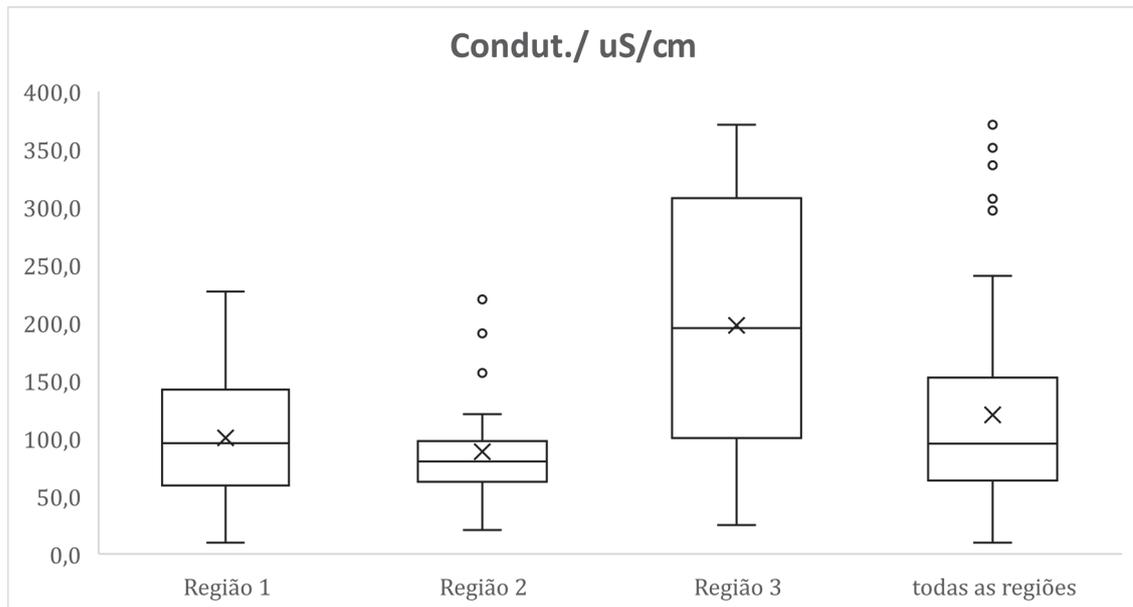
*Figura 6 – Box plot dos valores de condutividade das amostras de água subterrânea coletadas ao longo da bacia do rio Paraopeba, separadas por regiões considerando a distância do local onde ocorreu o rompimento. Região 1 – mais próxima; Região 2 – intermediária e Região 3 – mais distante.*

A condutividade elétrica é uma propriedade físicoquímica relacionada à presença de íons dissolvidos em solução. Quanto maior a quantidade de íons dissolvidos (cátions e ânions), maior será a condutividade. Desta forma, esse parâmetro é utilizado também para a estimativa do teor de sólidos totais dissolvidos em amostras de água (EMBRAPA, 1998). Em águas naturais esses íons podem ter origens diversas tais como: lixiviação de sais solúveis presentes no solo durante a recarga dos aquíferos, dissolução de rochas presentes no aquífero e contaminação por fontes antropogênicas. Com relação à condutividade, também se observou uma grande variação entre as amostras coletadas com valores variando de 9,7 a 371  $\mu\text{S cm}^{-1}$ , média geral de 118,6  $\mu\text{S cm}^{-1}$  e mediana de 93,20  $\mu\text{S cm}^{-1}$ . O teor de sólidos totais dissolvidos (STD) é um parâmetro calculado a partir da condutividade ( $\times 0,5$ ) e os valores seguem a mesma tendência: de 4,9 a 186 mg/L, com média de 59,3 mg/L e mediana de 46,6 mg/L. O box plot para condutividade (Figura 6) mostra que a maior dispersão e as maiores condutividades foram determinadas nas amostras da região 3. Na região 2, obteve-se dispersão e condutividade média menores entretanto observou-se 3 amostras com condutividades mais altas. Não existem valores de referência estabelecidos pela legislação para condutividade de águas subterrâneas, apenas para STD. Nenhuma amostra apresentou STD maior do que o VMP (Valor

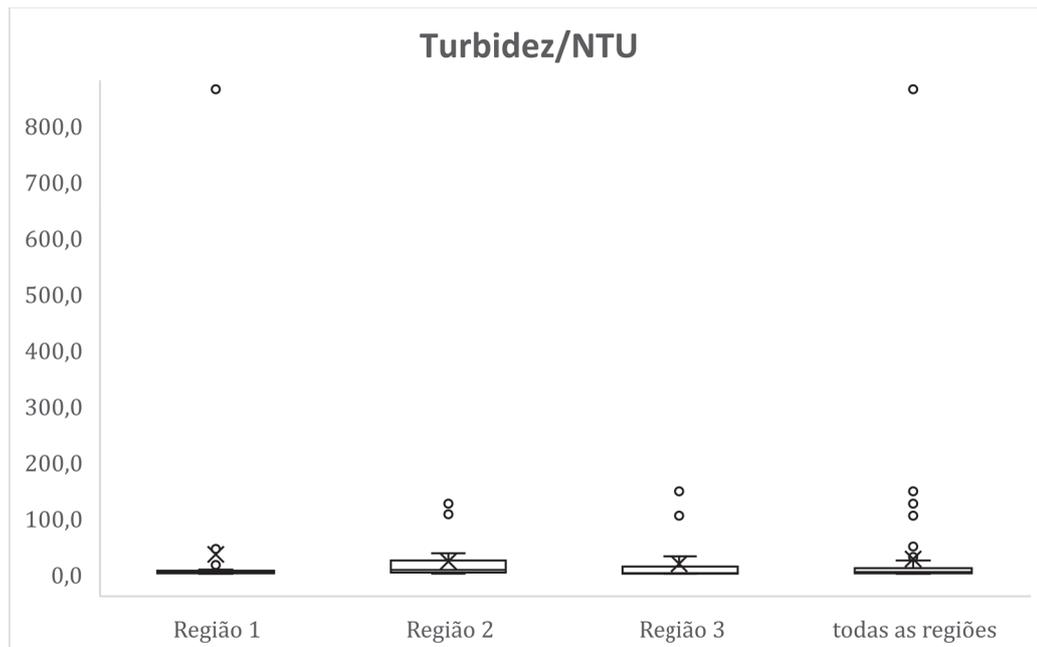
*Figura 7 - Box plot dos valores de turbidez das amostras de água subterrânea coletadas ao longo da bacia do rio Paraopeba, separadas por regiões considerando a distância do local onde ocorreu o rompimento. Região 1 – mais próxima; Região 2 – intermediária e Região 3 – mais distante.*

Os valores de turbidez também foram avaliados nas amostras coletadas e apresentaram variação de < LD a 864 NTU, com média de 22,25 NTU e mediana de 3,10 NTU. Pelo box plot gerado com os valores de turbidez por regiões (Figura 7), não se observa grande diferença, mas é possível observar valores anômalos em todas as 3 regiões. Foi possível verificar durante o processo de coleta que águas mais turvas eram obtidas a partir de cisternas, provavelmente em função do tipo de construção e da maior exposição ao meio externo. As cisternas são construções com menor profundidade, maior diâmetro e que, em alguns casos, se encontram abertas ou com tampas improvisadas. Isso resulta em maior probabilidade de introdução de sujidades do meio externo, que se depositam no fundo desse reservatório. Como as cisternas

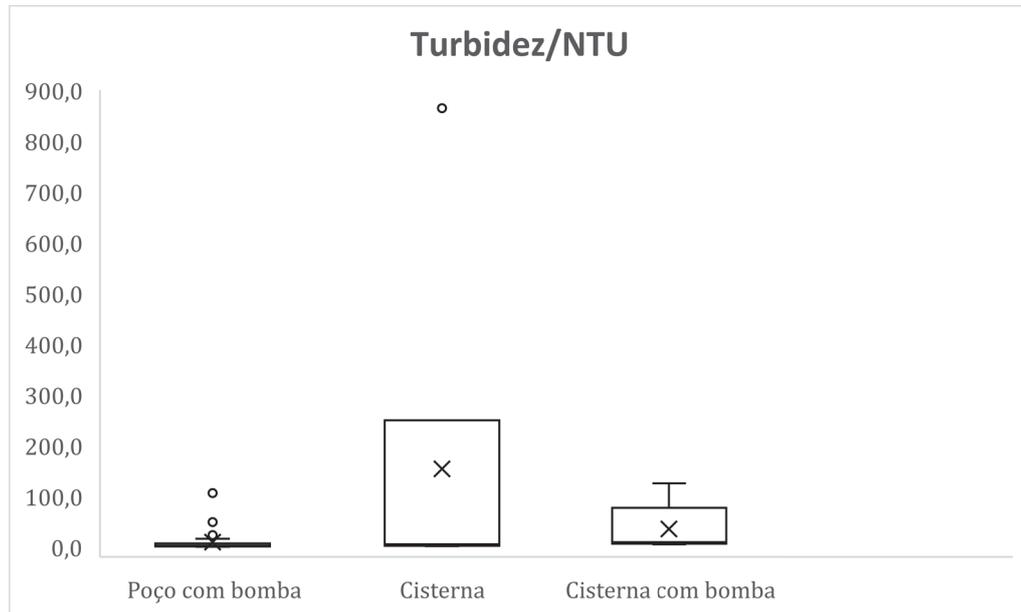
*Figura 8 – Box plot dos valores de turbidez das amostras de água subterrânea coletadas ao longo da bacia do rio Paraopeba, separadas por tipo de poço utilizado para extração da água.*

são abastecidas por águas subsuperficiais do lençol freático, podem ser mais afetadas por contaminações da superfície, por percolação. Além disso, a forma de coleta de água (com balde) pode causar maior turbulência, suspendendo partículas sólidas decantadas e aumentando o nível de turbidez da água coletada. Desta forma, construiu-se outro box plot (Figura 8) considerando os tipos de poços onde as amostras foram coletadas: poços com bombas, cisternas com bomba e cisternas sem bomba. Nesse gráfico fica evidente a maior contribuição do tipo de sistema coletor de água subterrânea na turbidez da amostra, sendo que águas coletadas em cisternas sem bomba ainda apresentaram maior turbidez que aquelas coletadas em cisternas com bomba.
