# COMO ESTÁ O SOLO DA COMISSÃO DE CÓRREGO DE AREIA?

Assessoria  
Técnica  
Independente  
REGIÃO 3

**NACAB**  
NÚCLEO DE ASSESSORIA  
ÀS COMUNIDADES ATINGIDAS  
POR BARRAGENS

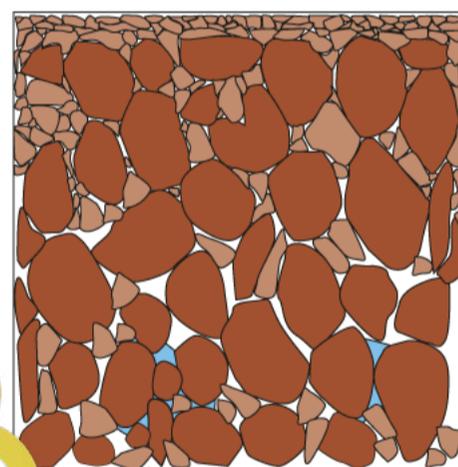
O Silte é um tipo de partícula que faz parte da composição natural do solo, mas que, em grande concentração, **pode criar uma crosta na superfície e dificultar a infiltração da água, aumentando o risco de erosão e de transporte dos nutrientes.** Essa crosta **prejudica também o crescimento e desenvolvimento das plantas.** Todos esses fatores podem **prejudicar o uso e manejo desse solo a longo prazo, gerando prejuízos à produtividade agrícola dessas áreas.**

Solo com baixa porosidade, espaços vazios entupidos de silte

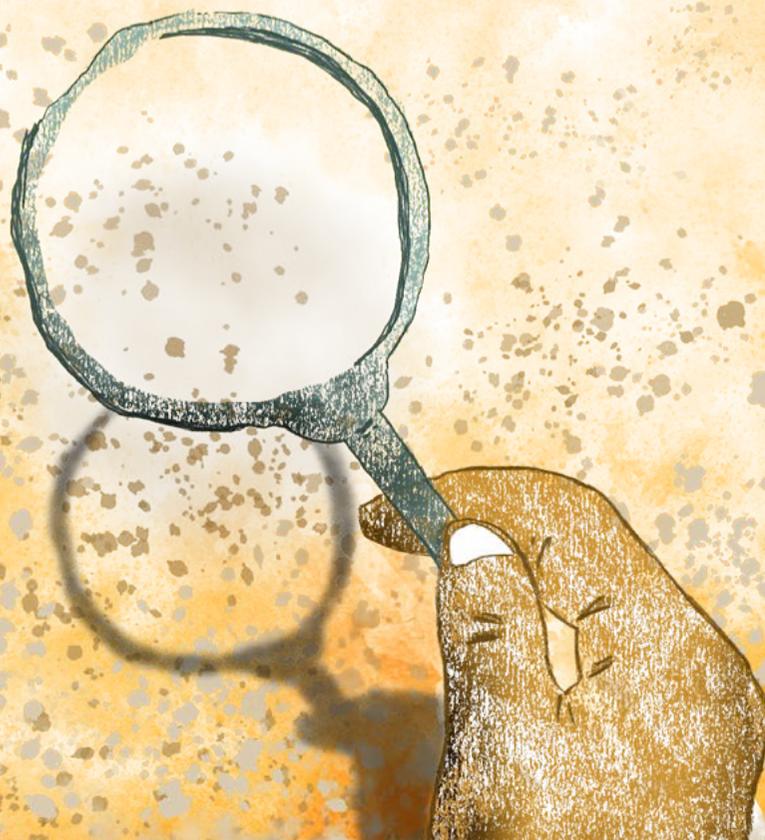
## SOLOS CLASSE 3

**4 pontos de área atingida** apresentaram metais com concentrações **acima do valor limite no qual o solo consegue manter suas funções principais**, como servir de meio para o desenvolvimento de plantas e outros organismos vivos.

As ações que precisam ser realizadas para esses locais incluem a identificação da possível fonte de contaminação, a avaliação da presença natural ou não da substância encontrada, o controle das fontes de contaminação e o monitoramento da qualidade do solo e da água subterrânea.
