# RELATÓRIO DE CAMPO

**Caracterização das zonas atingidas pelas enchentes do rio  
Paraopeba e danos às propriedades da comunidade de  
Córrego de Areia, MG.**

**Belo Horizonte  
Junho de 202**

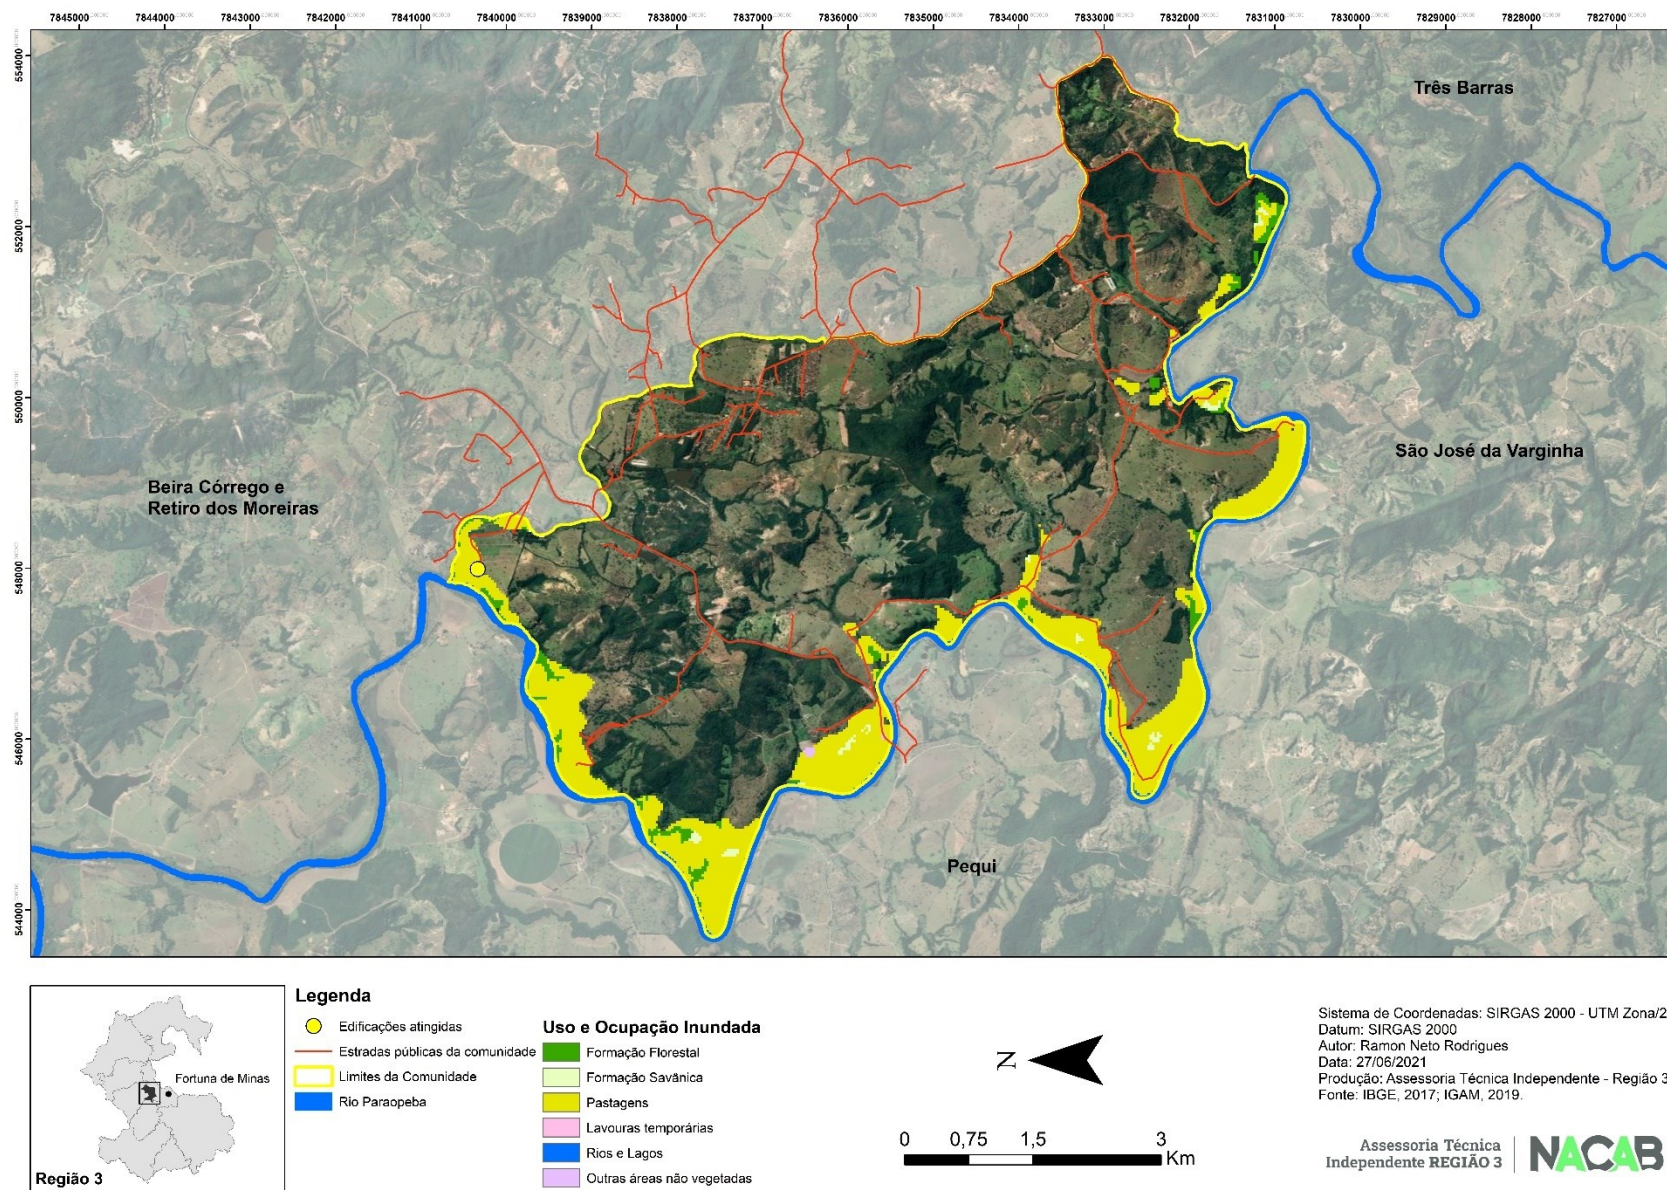
Figura 6: Caracterização do uso e cobertura do solo da zona inundável na área da comissão de Córrego de Areia, Minas Gerais.

afetada pela inundação são áreas de pastagens (475,12 hectares; 84,18% do total inundado), formações florestais (46,11; 8,17% do total inundado) e rios e lagos (25,45 hectares; 4,51% do total inundado). Esse valor alto de rios e lagos estão associados aos limites da comissão que se confundem com o próprio rio Paraopeba e áreas de brejo que comumente são confundidas com áreas de lagos intermitentes (Figura 6; Tabela 1). Comparada a outras comissões, as áreas de pastagens afetadas é uma das maiores, indicando danos expressivos a prática pecuária na região de Córrego da Areia. Os danos identificados em campo e potenciais sobre as áreas de pastagens e zonas agricultáveis dos terrenos, bem como os efeitos indiretos sobre a economia da região, são discutidos no tópico abaixo.

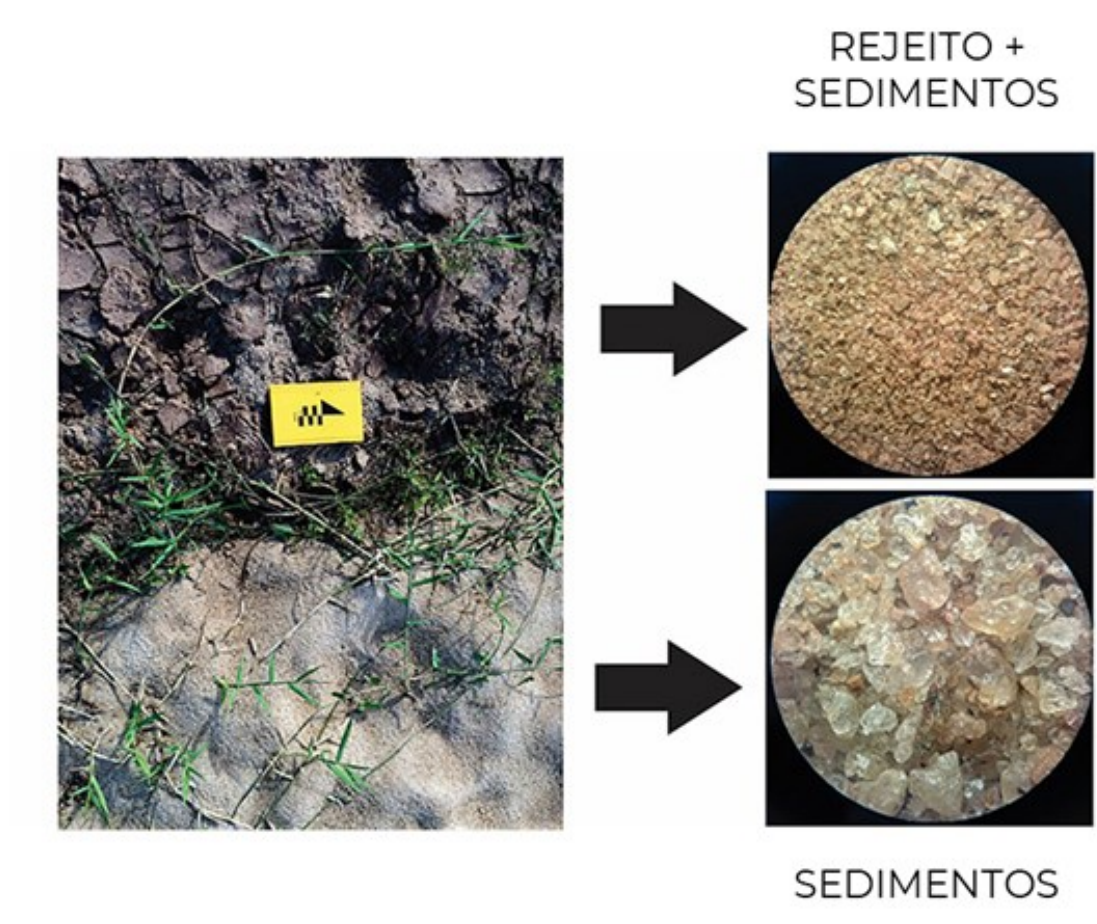
Figura 9: Imagem ampliada das diferenças granulométricas encontradas antes e após o rompimento da Barragem de Fundão nas zonas de deposição do rejeito.

Esse selamento superficial do solo associado a deposição de material oriundo da Barragem B.I, após as cheias do rio Paraopeba de 2020, é uma realidade já observada em outras regiões da calha do rio Paraopeba e indicada pela auditoria ambiental dos trabalhos de reparação da mineradora Vale S.A (Figura 9). De modo geral, os estudos relacionados ao tema evidenciaram graves problemas físicos aos solos expostos a esse material, tanto para o caso do rompimento da barragem de Fundão, em Mariana, MG (SCHAEFER ET AL., 2016; ANDRADE ET AL., 2018), quanto para o caso do rompimento da Barragem B.I, em Brumadinho (Furlan, et al., 2020; NACAB, 2020).

Em ambos os casos, o selamento da camada superficial associado à sua compactação prejudicou o estabelecimento e desenvolvimento das espécies vegetais, uma vez que estas encontraram barreiras físicas para o crescimento das raízes devido à baixa porosidade do solo (Figura 10). Desta forma, independentemente da cultura afetada, sua manutenção foi dificultada diretamente pelas características do material oriundo do rompimento.

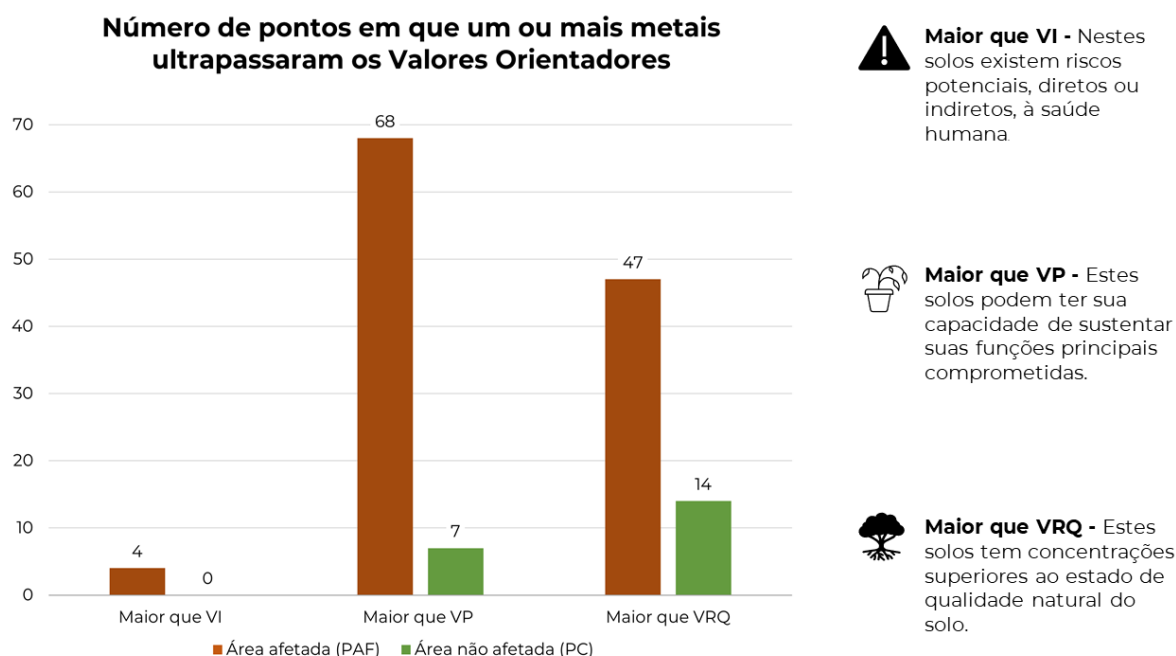
Figura 10: Número de pontos em que as amostras de solo apresentaram um ou mais elementos químicos que ultrapassaram os Valores Orientadores previstos na Resolução CONAMA Nº 420/2009 e Deliberação Normativa COPAM n.º 166/2011

Para além das características físicas, a análise dos resultados de contaminantes revelou que diversas amostras de solo de áreas afetadas pelas cheias excederam os valores orientadores para um ou mais metais (Figura 11).

De modo geral, o Cromo, Níquel, Bário e Cobalto, apresentaram um número elevado de pontos com concentrações acima do Valor de Prevenção (VP) e Valor de Referência de Qualidade (VRQ), segundo a Resolução CONAMA Nº 420/2009. Para as áreas com concentrações de elementos acima do Valor de Prevenção, são necessárias medidas de investigação e controle

das fontes de contaminação e monitoramento da qualidade do solo e da água subterrânea. Por fim, para as áreas com concentrações acima do Valor de Referência da Qualidade são necessárias ações preventivas, caso haja fontes de poluição. Além dos procedimentos previstos pelo CONAMA, a promoção do estudo de riscos à saúde mostra-se ainda mais necessária, já que é possível identificar concentrações de metais que oferecem sérios riscos à população local.

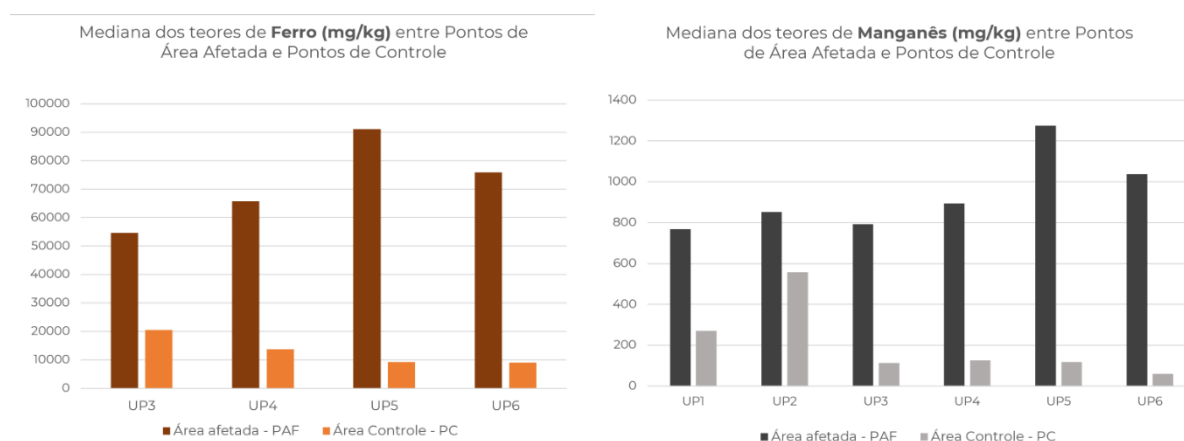
Figura 11: Comparação das medianas de Ferro (mg/kg) e Manganês (mg/kg) que apresentaram, simultaneamente, diferença significativa entre amostras de solo de PAF e PC e mediana maior entre os PAF nas Unidades de Paisagem da Região 3.

O Ferro (Fe) e o Manganês (Mn) foram os metais com as maiores concentrações registradas entre todos os elementos analisados. Este resultado era previsível, uma vez que estes metais estão presentes, de forma natural, em maiores quantidades que os demais metais pesados nos solos. O Manganês apresentou diferença significativa na concentração entre os PAF e PC, conjugado a mediana maior entre os pontos afetados em todas as UP. Para o elemento Fe, esta situação ocorreu em 4 das 6 UP. Sendo verificado, portanto, indicativos de incremento significativo destes elementos nas áreas afetadas quando comparadas às não afetadas (Figura 12). O Ferro e o Manganês não possuem valores de referência definidos pelo CONAMA para possíveis análises de contaminação, não sendo possível tecer discussões relativas aos limites legais para estes elementos.

Tanto o Ferro quanto o Manganês fazem parte da constituição básica do rejeito, conforme Laudo Pericial Criminal (vide NACAB, 2020), sendo os metais que também apresentam os valores mais altos entre os demais. Mais da metade das amostras de solo (68,4%) analisadas na

Região 3 apresentaram teores de Ferro superiores à concentração máxima detectada na composição do rejeito. O Manganês, no entanto, apresentou 95,27% dos teores detectados com valor inferior ao valor mínimo registrado para o elemento no rejeito (2910 mg/kg). Os valores máximos observados para ambos os metais, neste estudo, são mais altos que os valores máximos reportados por Furlan et al. (2020) para solos coletados a menos de 10 km do local do rompimento, e menos de 30 dias após o desastre.
