# RELATÓRIO DE CAMPO

**Caracterização das zonas atingidas pelas enchentes do rio  
Paraopeba e danos às propriedades das comunidades rurais  
de Florestal, MG.**

**Belo Horizonte  
Junho de 2021**

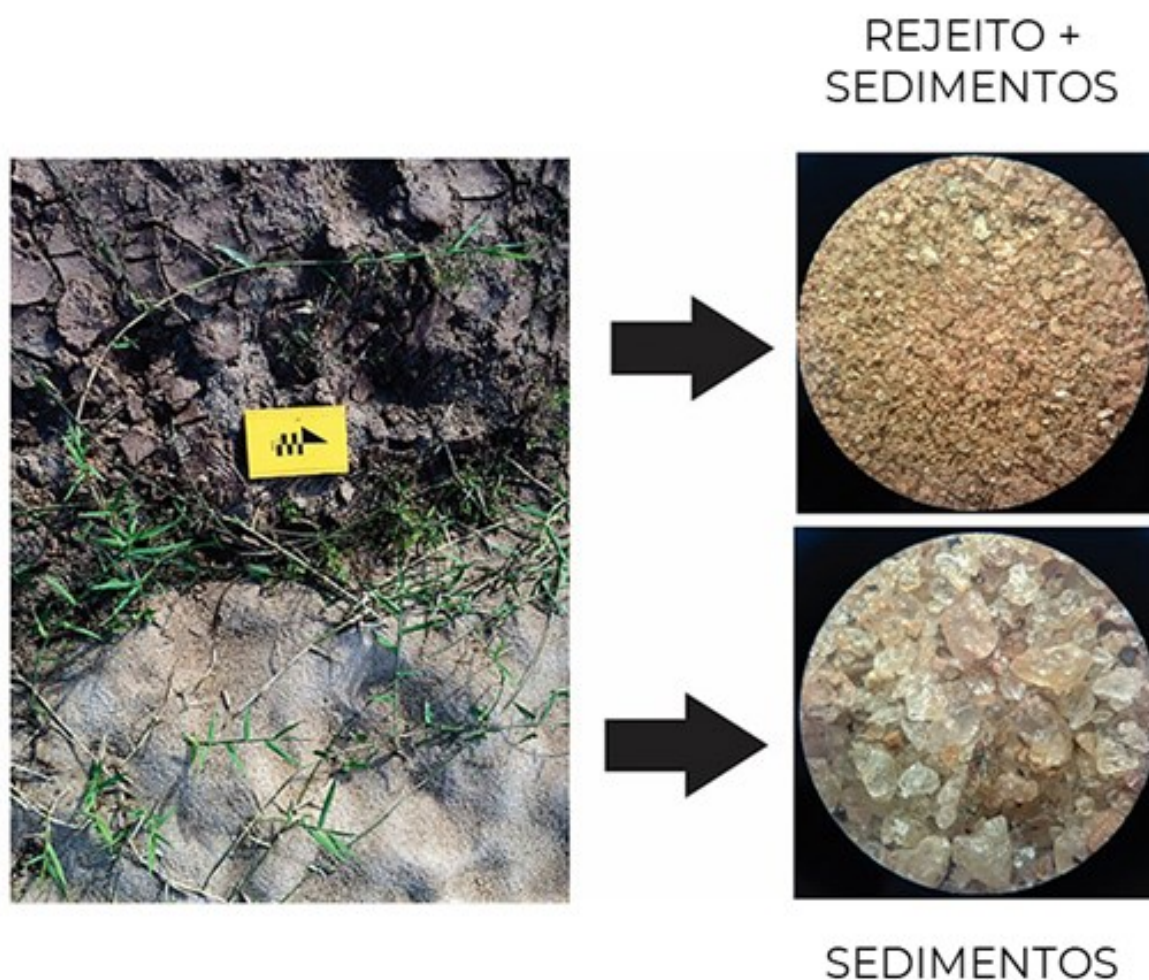
Em ambos os casos, o selamento da camada superficial associada à sua compactação prejudicou o estabelecimento e desenvolvimento das espécies vegetais, uma vez que estas encontraram barreiras físicas para o crescimento das raízes devido à baixa porosidade do solo (Figura 10). Desta forma, independentemente da cultura afetada, sua manutenção foi dificultada diretamente pelas características do material oriundo do rompimento.

Altos teores de silte e argila provocam o entupimento dos poros do solo devido ao arranjo das partículas. Com o selamento superficial, a água não consegue infiltrar com facilidade, aumentando o escoamento superficial e as taxas de erosão hídrica. Este processo gera o carreamento da camada superficial do solo, que contém mais matéria orgânica e maior reserva de nutrientes, provocando o empobrecimento do solo e prejuízos ao crescimento das plantas. A recomposição natural da vegetação também é prejudicada, uma vez que é formada uma crosta dura à penetração de raízes e ao estabelecimento da vegetação. Um fator preocupante é que os metais tendem a apresentar maior associação com materiais de granulometrias mais finas como o silte e argila. Este fato associado ao aumento da erosão hídrica e à maior suscetibilidade à erosão eólica, contribuem para o carreamento deste material para outros compartimentos

Figura 10: Imagem ampliada das diferenças granulométricas encontradas antes e após o rompimento da Barragem de Fundão nas zonas de deposição do rejeito.

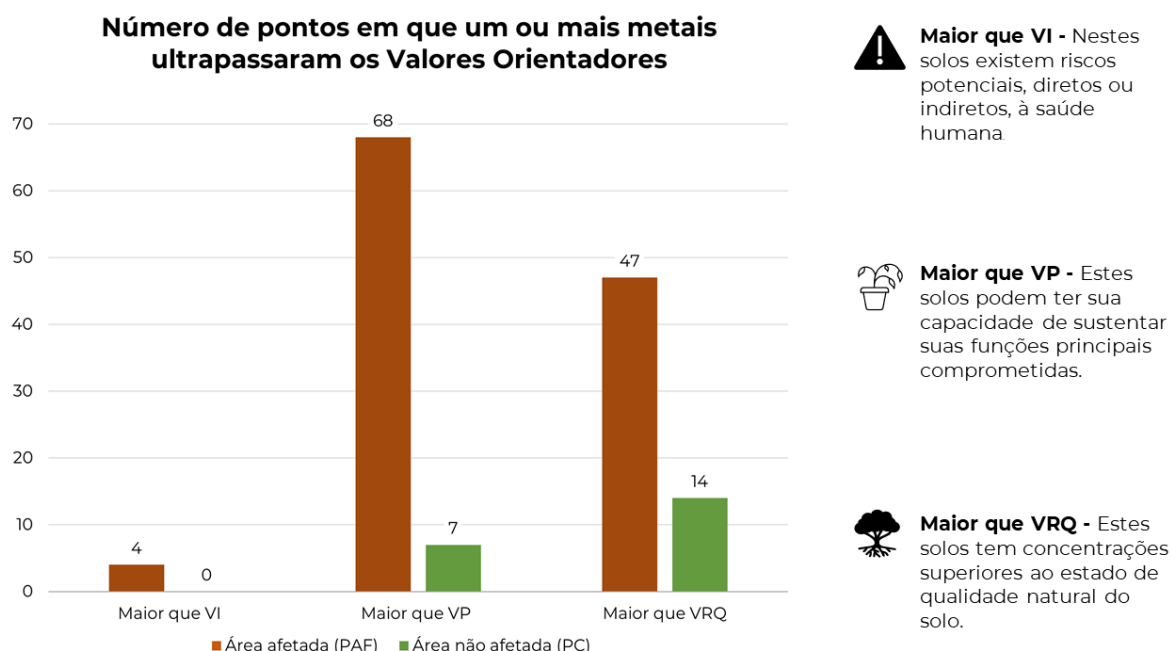
Para além das características físicas, a análise dos resultados de contaminantes revelou que diversas amostras de solo de áreas afetadas pelas cheias excederam os valores orientadores para um ou mais metais (Figura 11).

Figura 11: Número de pontos em que as amostras de solo apresentaram um ou mais elementos químicos que ultrapassaram os Valores Orientadores previstos na Resolução CONAMA N° 420/2009 e Deliberação Normativa COPAM n° 166/2011

De modo geral, o Cromo, Níquel, Bário e Cobalto, apresentaram um número elevado de pontos com concentrações acima do Valor de Prevenção (VP) e Valor de Referência de Qualidade (VRQ), segundo a Resolução CONAMA N° 420/2009. Para as áreas com concentrações de elementos acima do Valor de Prevenção, são necessárias medidas de investigação e controle das fontes de contaminação e monitoramento da qualidade do solo e da água subterrânea. Por fim, para as áreas com concentrações acima do Valor de Referência da Qualidade são necessárias ações preventivas, caso haja fontes de poluição. Além dos procedimentos previstos pelo CONAMA, a promoção do estudo de riscos à saúde mostra-se ainda mais necessária, já que é possível identificar concentrações de metais que oferecem sérios riscos à população local.

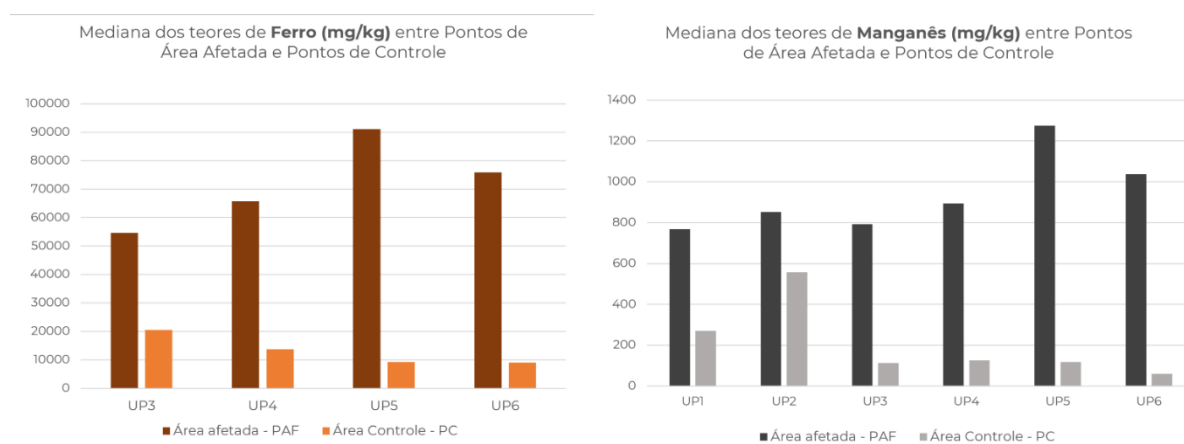
O Ferro (Fe) e o Manganês (Mn) foram os metais com as maiores concentrações registradas entre todos os elementos analisados. Este resultado era previsível, uma vez que estes metais estão presentes, de forma natural, em maiores quantidades que os demais metais pesados nos solos. O Manganês apresentou diferença significativa na concentração entre os PAF e PC, conjugado a mediana maior entre os pontos afetados em todas as UP. Para o elemento Fe, esta situação ocorreu em 4 das 6 UP. Sendo verificado, portanto, indicativos de incremento

significativo destes elementos nas áreas afetadas quando comparadas às não afetadas (Figura 36). O Ferro e o Manganês não possuem valores de referência definidos pelo CONAMA para possíveis análises de contaminação, não sendo possível tecer discussões relativas aos limites legais para estes elementos.

Figura 12: Comparação das medianas de Ferro (mg/kg) e Manganês (mg/kg) que apresentaram, simultaneamente, diferença significativa entre amostras de solo de PAF e PC e mediana maior entre os PAF nas Unidades de Paisagem da Região 3.

Tanto o Ferro quanto o Manganês fazem parte da constituição básica do rejeito, conforme Laudo Pericial Criminal (vide NACAB, 2020), sendo os metais que também apresentam os valores mais altos entre os demais. Mais da metade das amostras de solo (68,4%) analisadas na Região 3 apresentaram teores de Ferro superiores à concentração máxima detectada na composição do rejeito. O Manganês, no entanto, apresentou 95,27% dos teores detectados com valor inferior ao valor mínimo registrado para o elemento no rejeito (2910 mg/kg). Os valores máximos observados para ambos os metais, neste estudo, são mais altos que os valores máximos reportados por Furlan et al. (2020) para solos coletados a menos de 10 km do local do rompimento, e menos de 30 dias após o desastre.
