NÚCLEO DE ASSESSORIA
ÀS COMUNIDADES ATINGIDAS
POR BARRAGENS

RELATÓRIO DE CAMPO

**Caracterização das zonas atingidas pelas enchentes do rio
Paraopeba e danos às propriedades das comunidades rurais
de Pequi, MG.**

**Belo Horizonte
Junho de 2021**

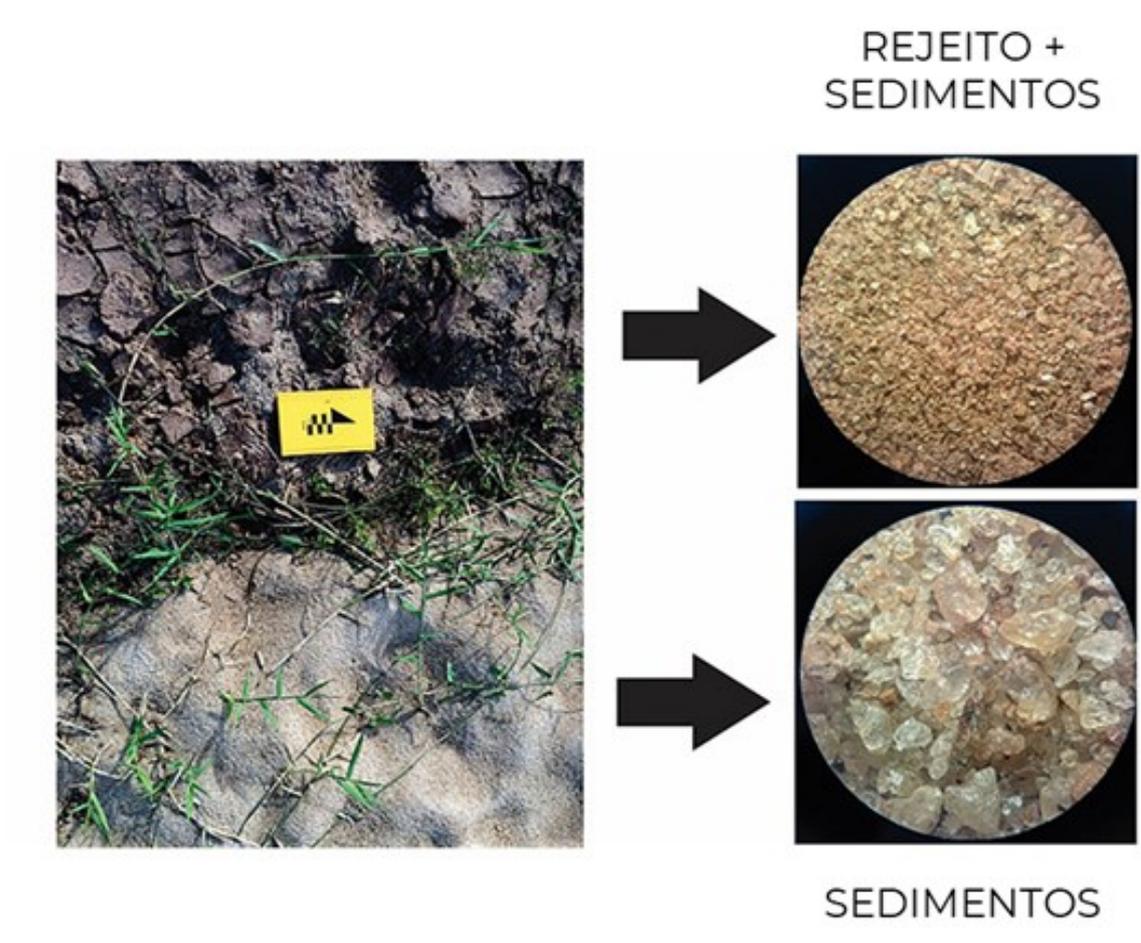
Figura 10: Imagem ampliada das diferenças granulométricas encontradas antes e após o rompimento da Barragem de Fundão nas zonas de deposição do rejeito.

Em ambos os casos, o selamento da camada superficial associada à sua compactação prejudicou o estabelecimento e desenvolvimento das espécies vegetais, uma vez que estas encontraram barreiras físicas para o crescimento das raízes devido à baixa porosidade do solo (Figura 10). Desta forma, independentemente da cultura afetada, sua manutenção foi dificultada diretamente pelas características do material oriundo do rompimento.

O estudo recente promovido pelo NACAB, ATI responsável pela Região 3, intitulado “Solos da Região: Caracterização física e química”, finalizado no mês de março por consultoria contratada, indicou que as áreas atingidas pelas cheias do rio Paraopeba apresentaram altos teores de silte se comparados a áreas não afetadas (NACAB, 2021). Segundo os responsáveis técnicos pelo estudo, o incremento de silte no solo das áreas afetadas apresenta forte indício de relação com o contato com o rejeito, uma vez que este é rico em partículas da fração silte/argila, como apontado na caracterização do rejeito contida no Laudo de Perícia Criminal Federal nº 3565/2019 - NUCRIM/SETEC/SR/PF/SP (Vide Capítulo 4 de NACAB, 2020).

Altos teores de silte e argila provocam o entupimento dos poros do solo devido ao arranjo das partículas. Com o selamento superficial, a água não consegue infiltrar com facilidade, aumentando o escoamento superficial e as taxas de erosão hídrica. Este processo gera o carreamento da camada superficial do solo, que contém mais matéria orgânica e maior reserva de nutrientes, provocando o empobrecimento do solo e prejuízos ao crescimento das plantas. A recomposição natural da vegetação também é prejudicada, uma vez que é formada uma crosta dura à penetração de raízes e ao estabelecimento da vegetação. Um fator preocupante é que os metais tendem a apresentar maior associação com materiais de granulometrias mais finas como o silte e argila. Este fato associado ao aumento da erosão hídrica e à maior suscetibilidade à erosão eólica, contribuem para o carreamento deste material para outros compartimentos ambientais, gerando fontes secundárias de contaminação. Resultados similares foram identificados por Furlan et al. (2020) e em cenários semelhantes, como no caso do rompimento da barragem de Fundão, em Marina, MG (NACAB, 2020).

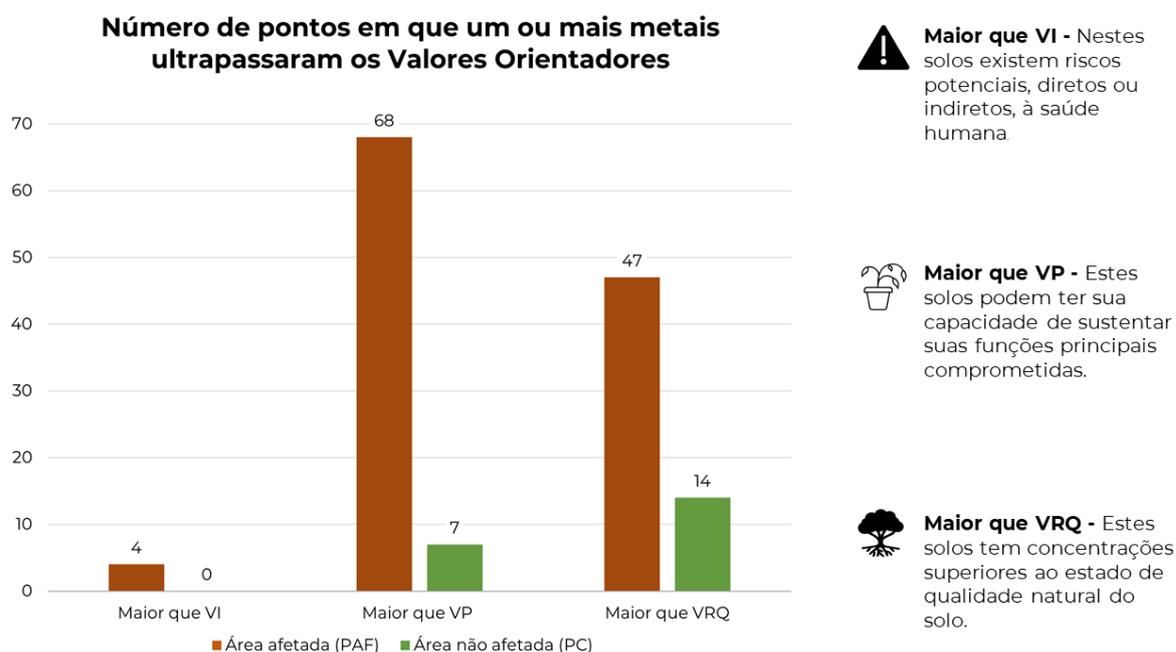
Figura 11: Número de pontos em que as amostras de solo apresentaram um ou mais elementos químicos que ultrapassaram os Valores Orientadores previstos na Resolução CONAMA N° 420/2009 e Deliberação Normativa COPAM n° 166/2011

Para além das características físicas, a análise dos resultados de contaminantes revelou que diversas amostras de solo de áreas afetadas pelas cheias excederam os valores orientadores para um ou mais metais (Figura 11).

De modo geral, o Cromo, Níquel, Bário e Cobalto, apresentaram um número elevado de pontos com concentrações acima do Valor de Prevenção (VP) e Valor de Referência de Qualidade (VRQ), segundo a Resolução CONAMA N° 420/2009. Para as áreas com concentrações de elementos acima do Valor de Prevenção, são necessárias medidas de investigação e controle das fontes de contaminação e monitoramento da qualidade do solo e da água subterrânea. Por fim, para as áreas com concentrações acima do Valor de Referência da Qualidade são necessárias ações preventivas, caso haja fontes de poluição. Além dos procedimentos previstos pelo CONAMA, a promoção do estudo de riscos à saúde mostra-se ainda mais necessária, já que é possível identificar concentrações de metais que oferecem sérios riscos à população local.

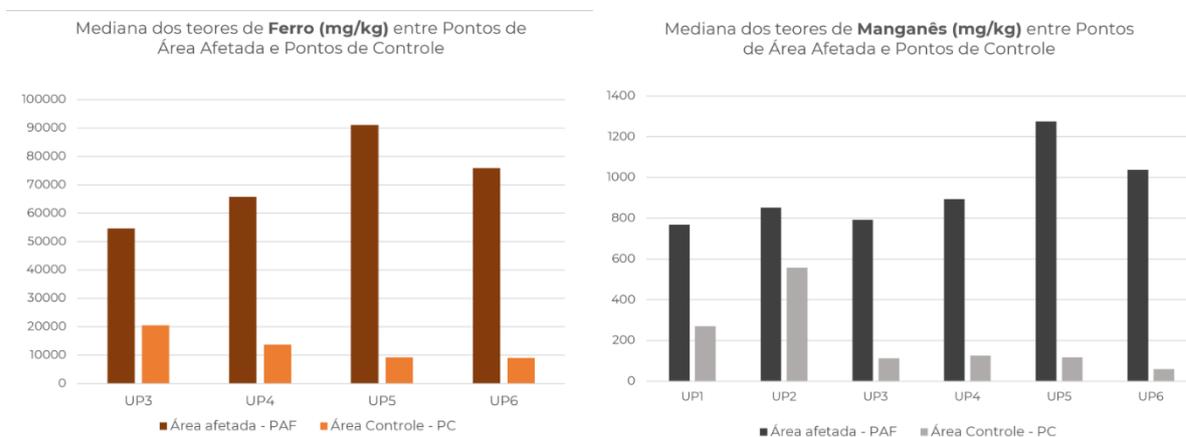
Figura 12: Comparação das medianas de Ferro (mg/kg) e Manganês (mg/kg) que apresentaram, simultaneamente, diferença significativa entre amostras de solo de PAF e PC e mediana maior entre os PAF nas Unidades de Paisagem da Região 3.

O Ferro (Fe) e o Manganês (Mn) foram os metais com as maiores concentrações registradas entre todos os elementos analisados. Este resultado era previsível, uma vez que estes metais estão presentes, de forma natural, em maiores quantidades que os demais metais pesados nos solos. O Manganês apresentou diferença significativa na concentração entre os PAF e PC, conjugado a mediana maior entre os pontos afetados em todas as UP. Para o elemento Fe, esta situação ocorreu em 4 das 6 UP. Sendo verificado, portanto, indicativos de incremento significativo destes elementos nas áreas afetadas quando comparadas às não afetadas (Figura 36). O Ferro e o Manganês não possuem valores de referência definidos pelo CONAMA para possíveis análises de contaminação, não sendo possível tecer discussões relativas aos limites legais para estes elementos.

Tanto o Ferro quanto o Manganês fazem parte da constituição básica do rejeito, conforme Laudo Pericial Criminal (vide NACAB, 2020), sendo os metais que também apresentam os valores mais altos entre os demais. Mais da metade das amostras de solo (68,4%) analisadas na Região 3 apresentaram teores de Ferro superiores à concentração máxima detectada na composição do rejeito. O Manganês, no entanto, apresentou 95,27% dos teores detectados com valor inferior ao valor mínimo registrado para o elemento no rejeito (2910 mg/kg). Os valores máximos observados para ambos os metais, neste estudo, são mais altos que os valores máximos reportados por Furlan et al. (2020) para solos coletados a menos de 10 km do local do rompimento, e menos de 30 dias após o desastre.

Estes resultados dão indícios de que os solos da Região possuem o fundo (background) natural geoquímico rico em Ferro e Manganês. Principalmente pelo fato de terem sido detectados cerca de 8 pontos com teores de Ferro superiores ao teor máximo e 3 solos com concentração de Manganês mais alta que o máximo reportado em pontos de área impactada em Brumadinho, muito próximo ao local do rompimento, no estudo de Furlan et al. (2020). Em tese, essa área altamente impactada pelo rejeito deveria apresentar valores de Ferro muito superiores aos da Região 3.
