NÚCLEO DE ASSESSORIA
ÀS COMUNIDADES ATINGIDAS
POR BARRAGENS

RELATÓRIO DE CAMPO

**Caracterização das zonas atingidas pelas enchentes do rio
Paraopeba e danos às propriedades da Comissão de São
José, Esmeraldas, MG.**

Esmeraldas, Minas Gerais
Julho de 2021

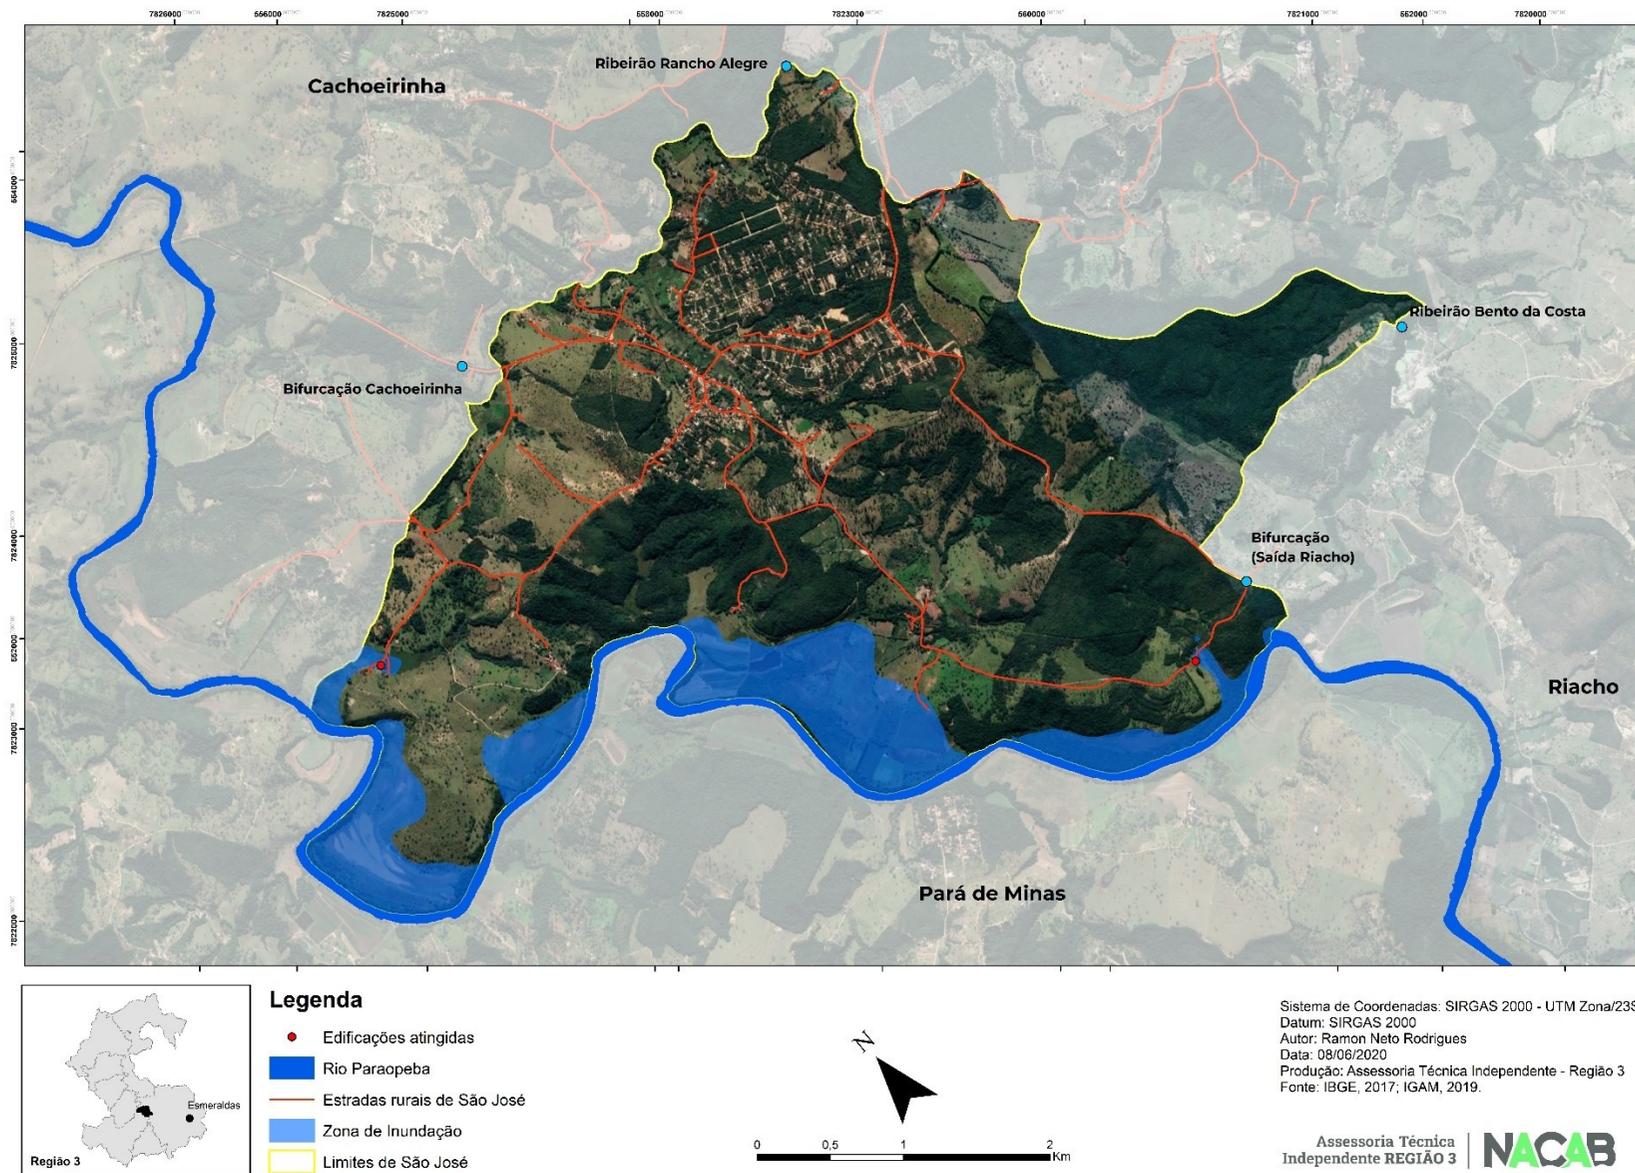
Com o ajuste das cotas altimétricas as cotas máximas de inundação registradas, foram contabilizadas 02 edificações atingidas (0,33 % do total). Não foram considerados nesse cálculo pequenas áreas edificadas como bebedouros para o gado (Figura 6). O número de edificações é diferente do número de terrenos atingidos, visto que existem terrenos atingidos que não tinham edificações e terrenos com mais de uma edificação. Considerando um número médio de 3,9 pessoas por edificação², têm-se uma população estimada de 8 pessoas. Se comparado a outras comunidades, como a Comunidade de Taquaras, em Esmeraldas, o número de edificações atingidas é bastante reduzido. Isso acontece, pois essa região possui um modelo de ocupação distinto ao modelo encontrado naquela comunidade, caracterizado pelo alto adensamento de residências próximos ao rio Paraopeba. Neste caso, a paisagem próxima ao rio Paraopeba é ocupada por propriedades rurais adaptadas à recorrência das cheias, e, portanto, com a residências construídas em terrenos mais altos, enquanto a parte mais baixa é ocupada por lavouras e pastagens. Esse modelo facilitava o processo de irrigação e dessedentação de animais, visto que o rio Paraopeba está mais próximo. Desta forma, acredita-se que para essas comunidades, o dano estimado esteja mais ligado a perda da capacidade produtiva que aos danos diretos a residências e bens materiais. Em campo apenas uma das propriedades visitadas relatou danos a edificação.

Figura 6: Mapa da zona inundável e edificações atingidas pelas cheias de janeiro de 2020, nas comunidades de São José, em Esmeraldas, MG.

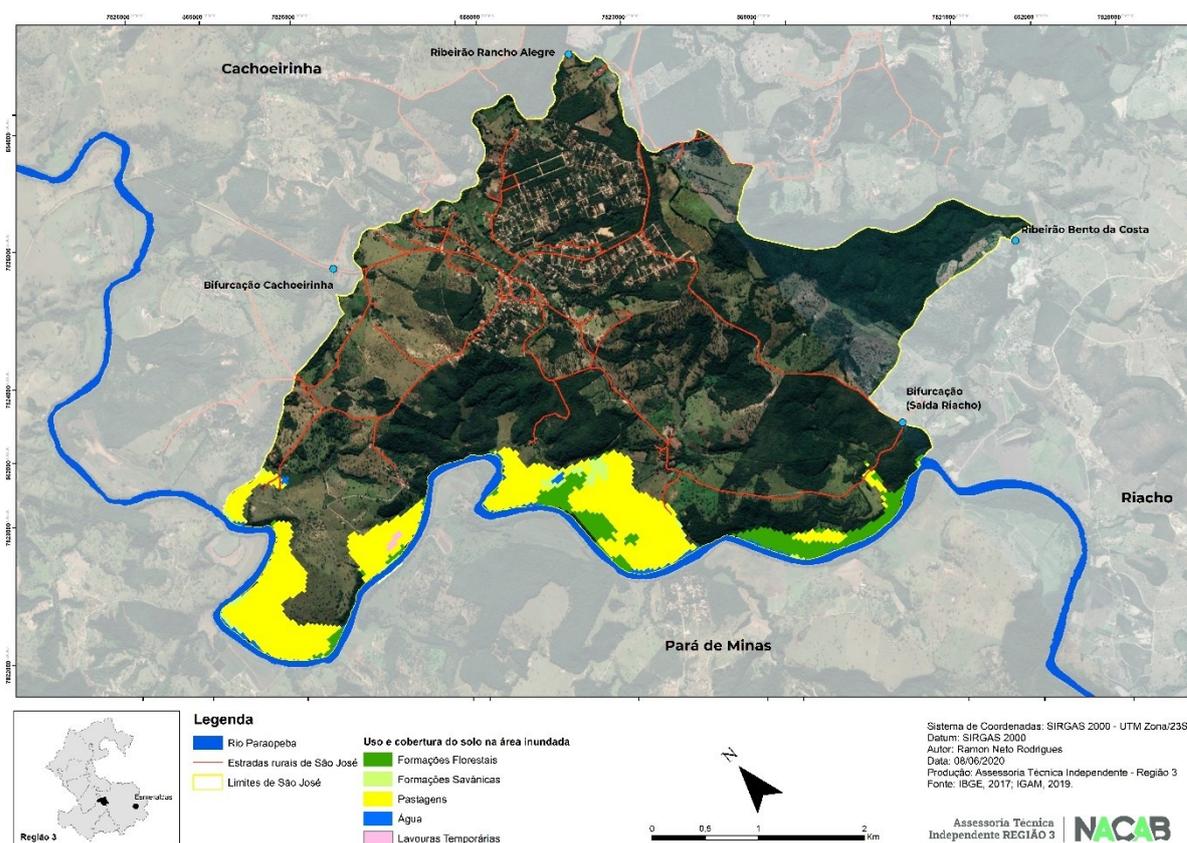
Considerando as estradas de uso público, estima-se que 504 metros de estradas vicinais de uso público foram atingidas e ficaram submersas pela inundação ocorrida em 2020. Devido a deposição do material oriunda da inundação, boa parte dessas estradas ficaram intransitáveis e prejudicaram o acesso dos moradores durante meses. Baseados nos dados do Projeto MapBiomas, que estimou o uso e cobertura do solo para todo o território brasileiro no ano de 2019 com uma resolução de 30 metros, a maior parte da área afetada pela inundação são áreas de pastagens (181,15 hectares; 69,25% do total inundado), formações florestais (46,35 hectares; 17,72% do total inundado) e Rios e Lagos (28,22 hectares; 10,79% do total inundado). Esse valor alto de rios e lagos estão associados aos limites da comissão que perpassam o próprio rio Paraopeba e áreas de brejos e confluências que comumente são confundidas com áreas de lagos (Figura 7).

Figura 7: Caracterização do uso e cobertura do solo da zona inundável das comunidades de São José, Esmeraldas, MG.

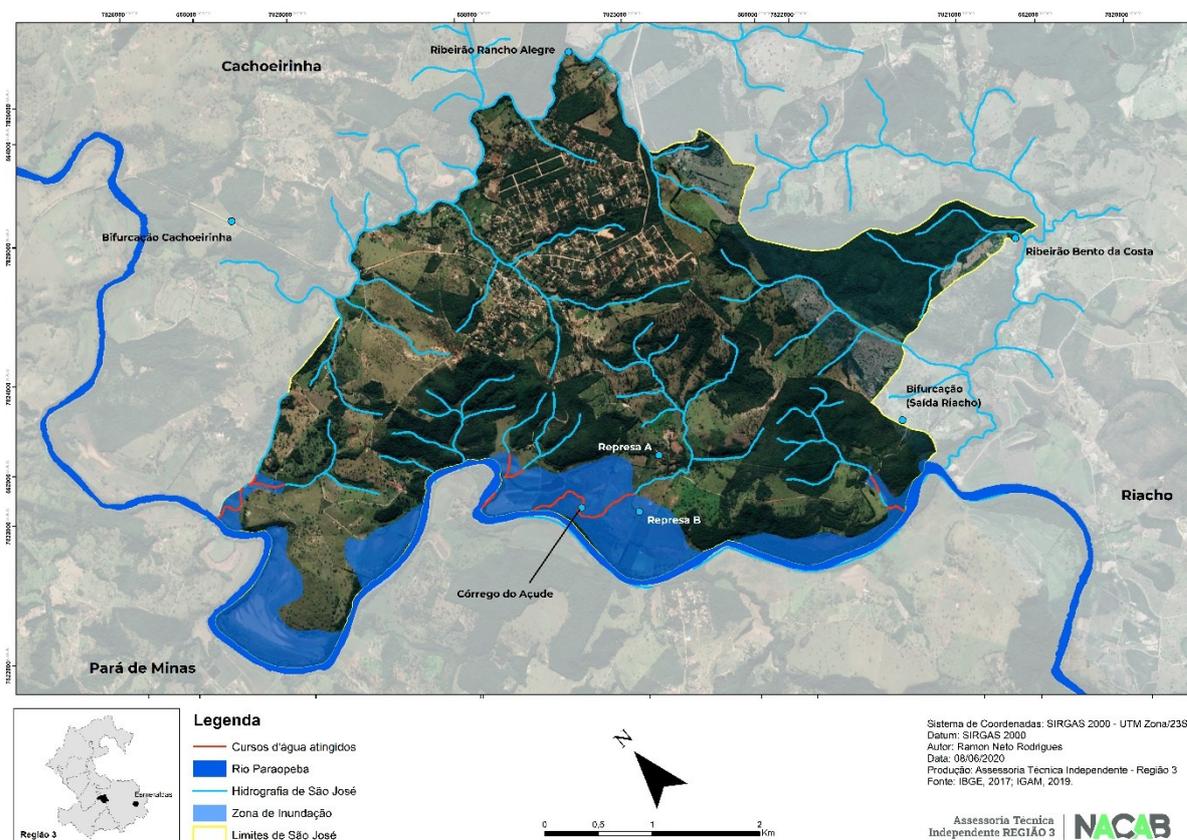
Mais especificamente dentro da área da comunidade de estudo, estima-se que as cheias do rio Paraopeba de 2020 tenham atingido aproximadamente 1,33 km da calha do Córrego do Açude. Esse afluente era utilizado como fonte de água para dessedentação de animais como alternativa ao rio Paraopeba, cujo uso ficou proibido após o rompimento (Figura 8). Além disso, estimam-se danos diretos a outros 1,2 km de calha de córregos sem nome, que também funcionam como alternativa ao rio Paraopeba, principalmente na época de cheias, visto que alguns deles são temporários.

Figura 8: Afluentes do rio Paraopeba dentro das zonas de inundação das cheias de 2020 do rio Paraopeba, na comunidade de São José, em Esmeraldas, MG.

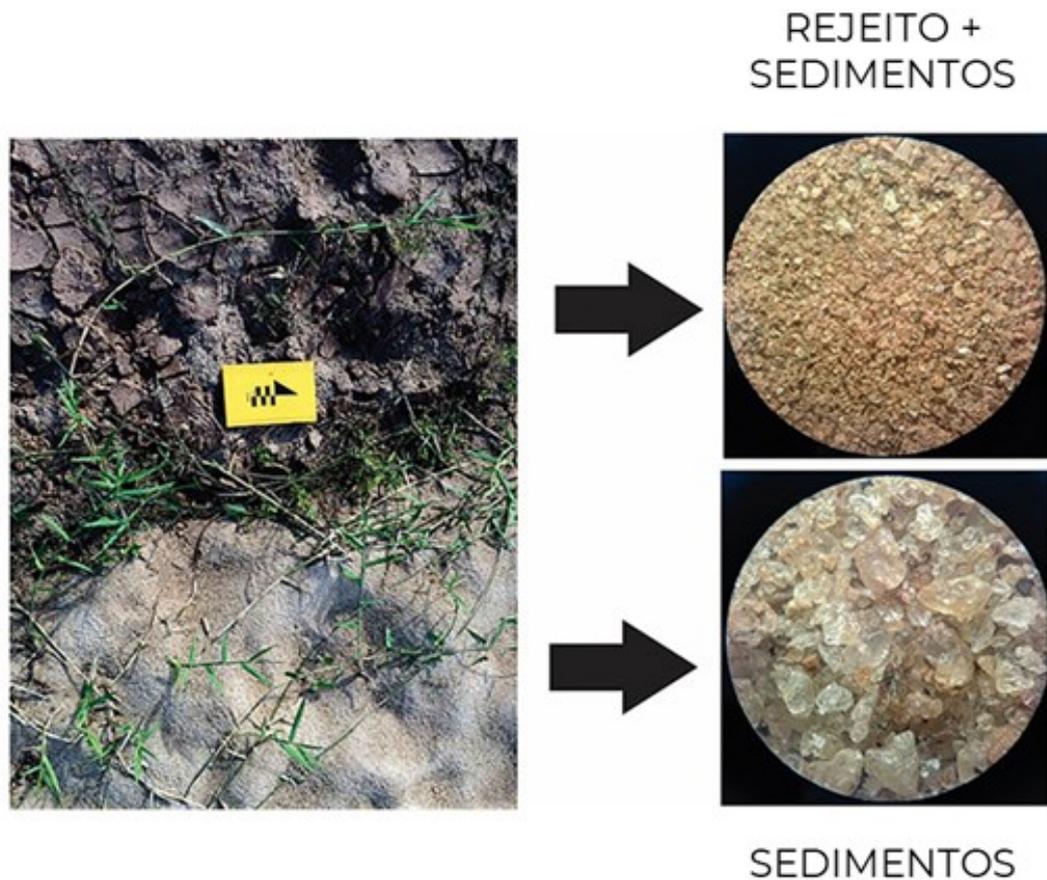
Esse selamento superficial do solo associado a deposição de material oriundo da Barragem B.I, após as cheias do rio Paraopeba de 2020, é uma realidade já observada em outras regiões da calha do rio Paraopeba e indicada pela auditoria ambiental dos trabalhos de reparação da empresa Vale S.A. De modo geral, os estudos relacionados ao tema evidenciaram graves problemas físicos aos solos expostos a esse material, tanto para o caso do rompimento da barragem de Fundão, em Mariana, MG (SCHAEFER ET AL., 2016; ANDRADE ET AL., 2018), quanto para o caso do rompimento da Barragem B.I, em Brumadinho (Furlan, et al., 2020; NACAB, 2021). Em ambos os casos, o selamento da camada superficial associada à sua compactação prejudicou o estabelecimento e desenvolvimento das espécies vegetais, uma vez que estas encontraram barreiras físicas para o crescimento das raízes devido à baixa porosidade do solo (Figura 12). Desta forma, independentemente da cultura afetada, sua manutenção foi dificultada diretamente pelas características do material oriundo do rompimento.

Figura 12: Imagem ampliada das diferenças granulométricas encontradas antes e após o rompimento da Barragem de Fundão nas zonas de deposição do rejeito.
